| <b>Modelo</b> | 416F 2 | <b>Componentes</b> | BRAZO RETROEXCAVADOR |
| <b>Trabajo</b> | DIAGNOSTICO | <b>Fecha intervención</b> | 05/05/2026 |

#### Solicitud del cliente

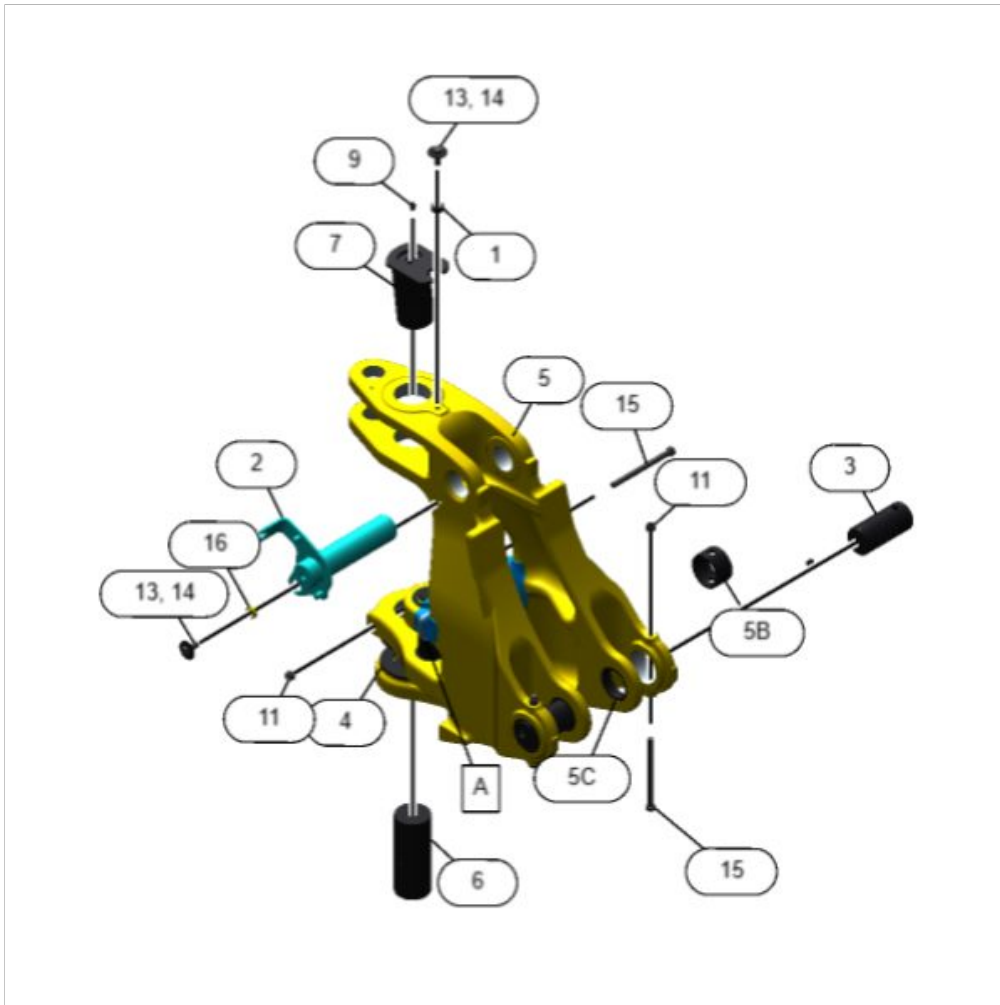
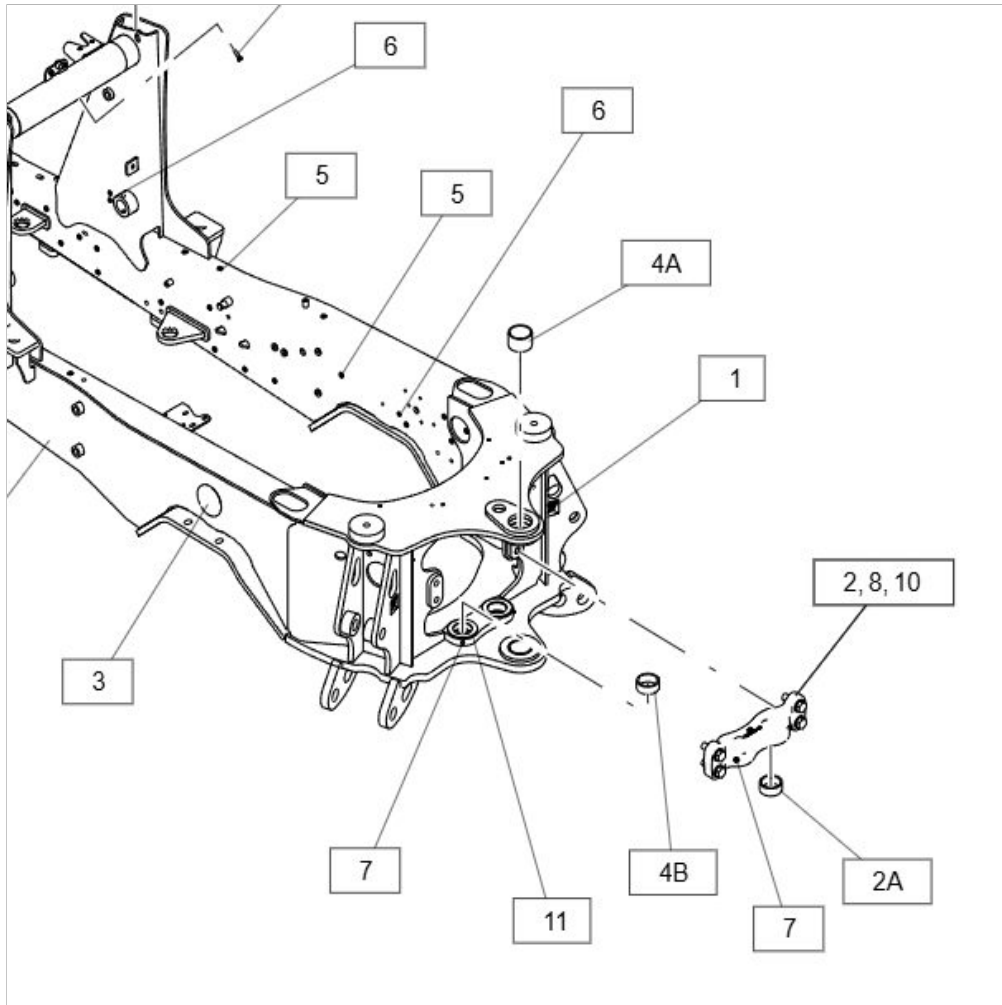
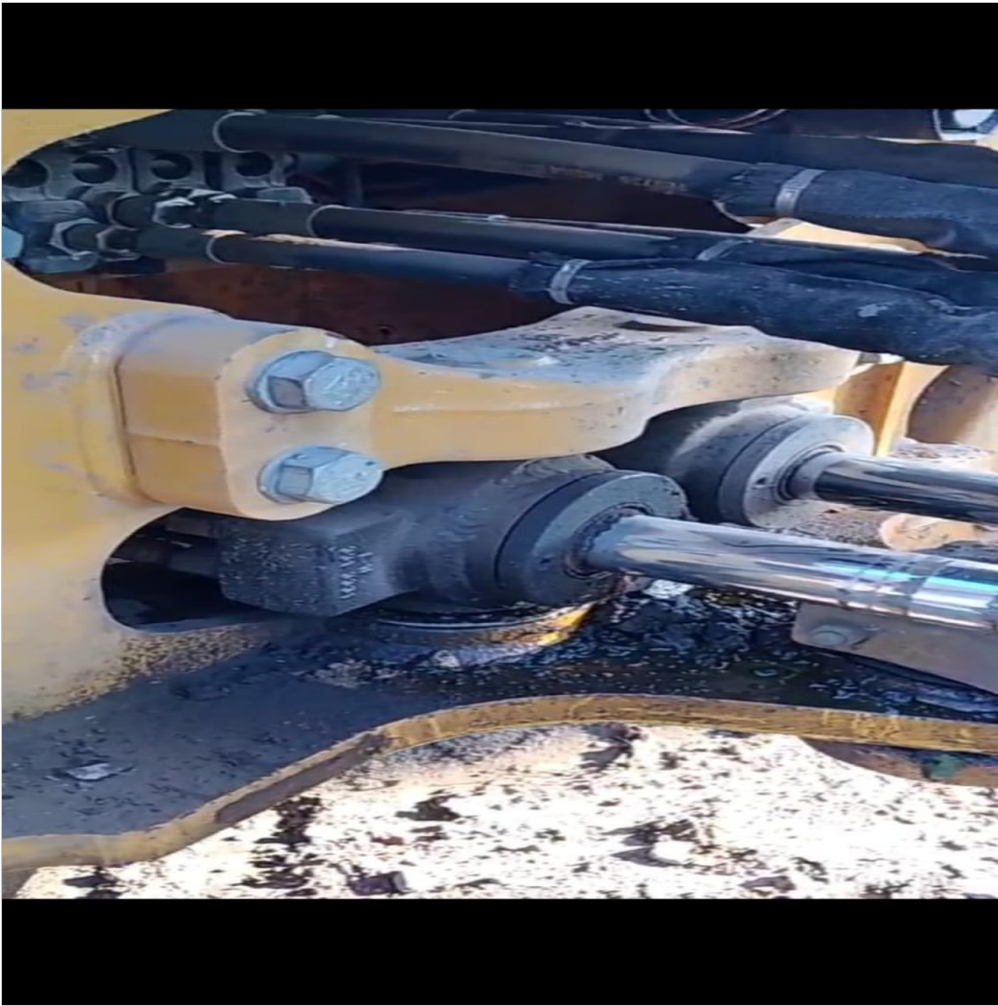
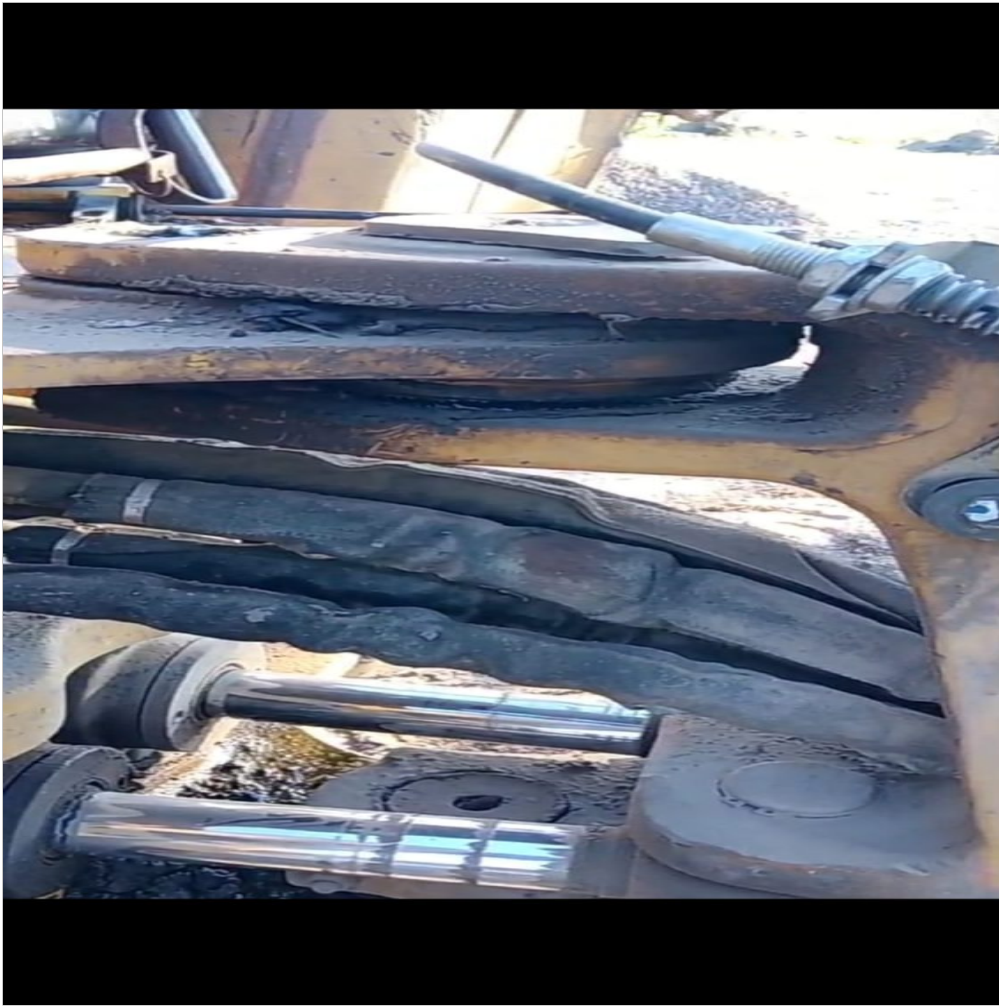
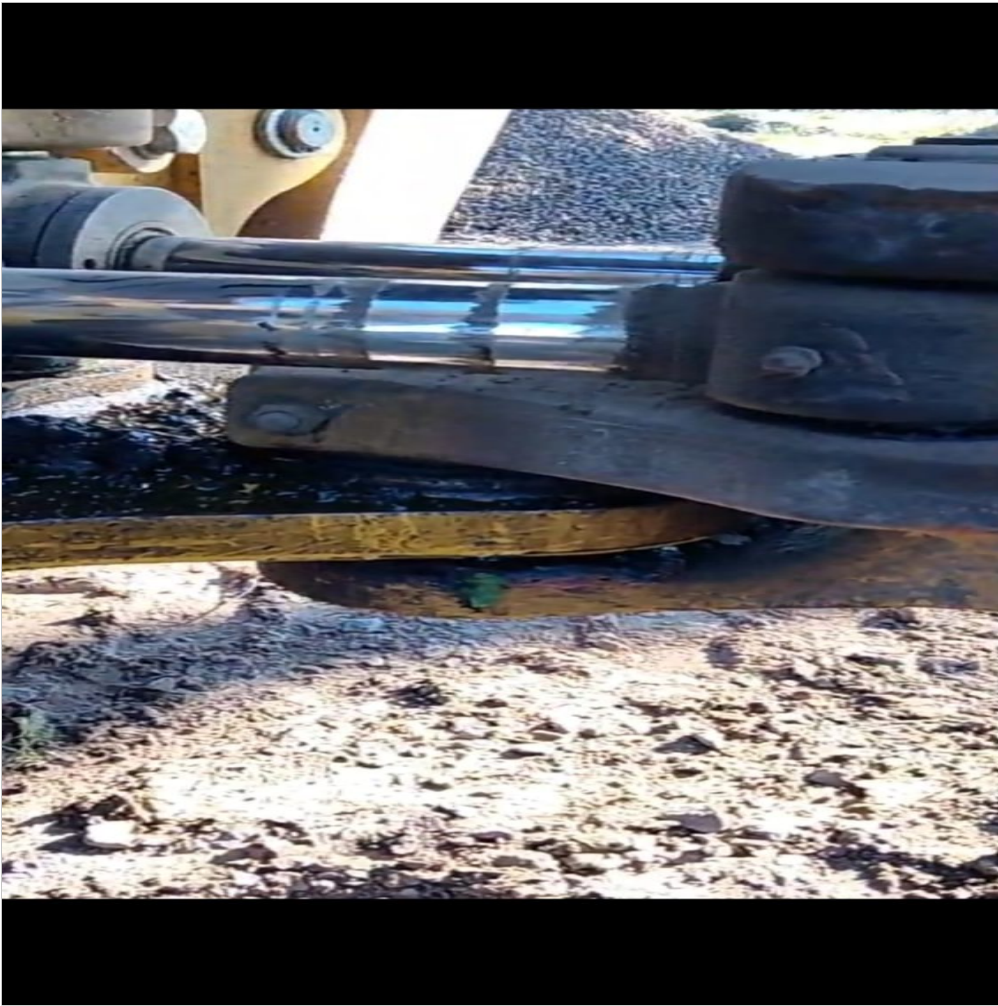
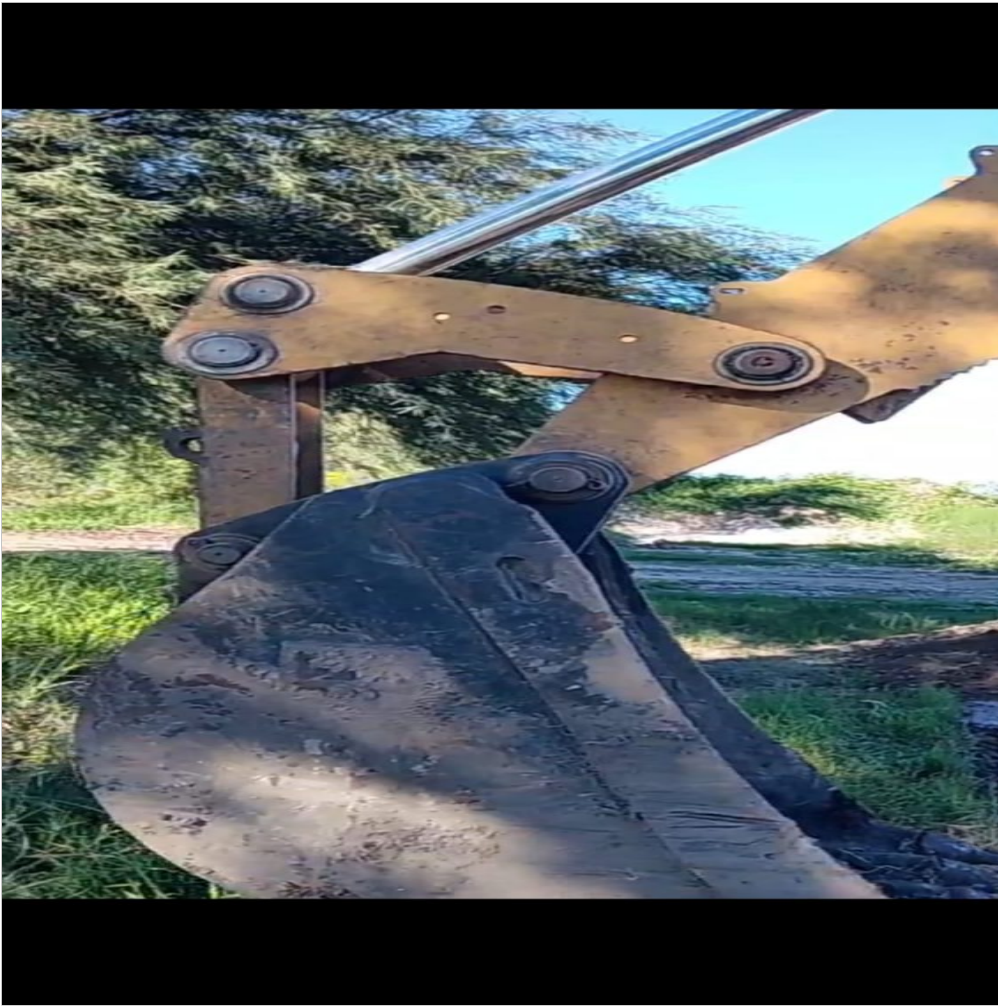
Se controla sistema de brazo retro , observando demasiado desgaste en los bujes y pernos de conexión en bastidor de giro .

Esto hace que los cilindros de giro trabajen de desalineados ejerciendo demasiada fuerza sobre el vástago de cilindro deteriorando las empaquetaduras .

Se podría reemplazar los sellos y empaquetaduras de los cilindros subsanando la fuga momentáneamente pero el desgaste interno de los cilindros se podrían agravar por la fricción de los metales .

Reemplazar pernos y bujes de bastidor de giro .

Reemplazar bujes desgastes de brazo retroexcavador .
