<b>Nr OT</b>	298	<b>Fecha Informe</b>	12/05/2026
<b>Cliente</b>	MINERA DON NICOLAS		
<b>Modelo</b>	SCANIA DC12 59A	<b>Componentes</b>	KLEEMAN GENSET
<b>Atención</b>	Sergio Berdun	<b>Serie</b>	6680481
<b>Serie Componente</b>	-	<b>Teléfono</b>	3364 17-0519
<b>Equipo nº</b>	28-103	<b>Horas componente</b>	0.0
<b>Trabajo</b>	Evaluación y diagnostico	<b>Fecha intervención</b>	07/05/2026
<b>Informe nº</b>	1

### Solicitud del cliente

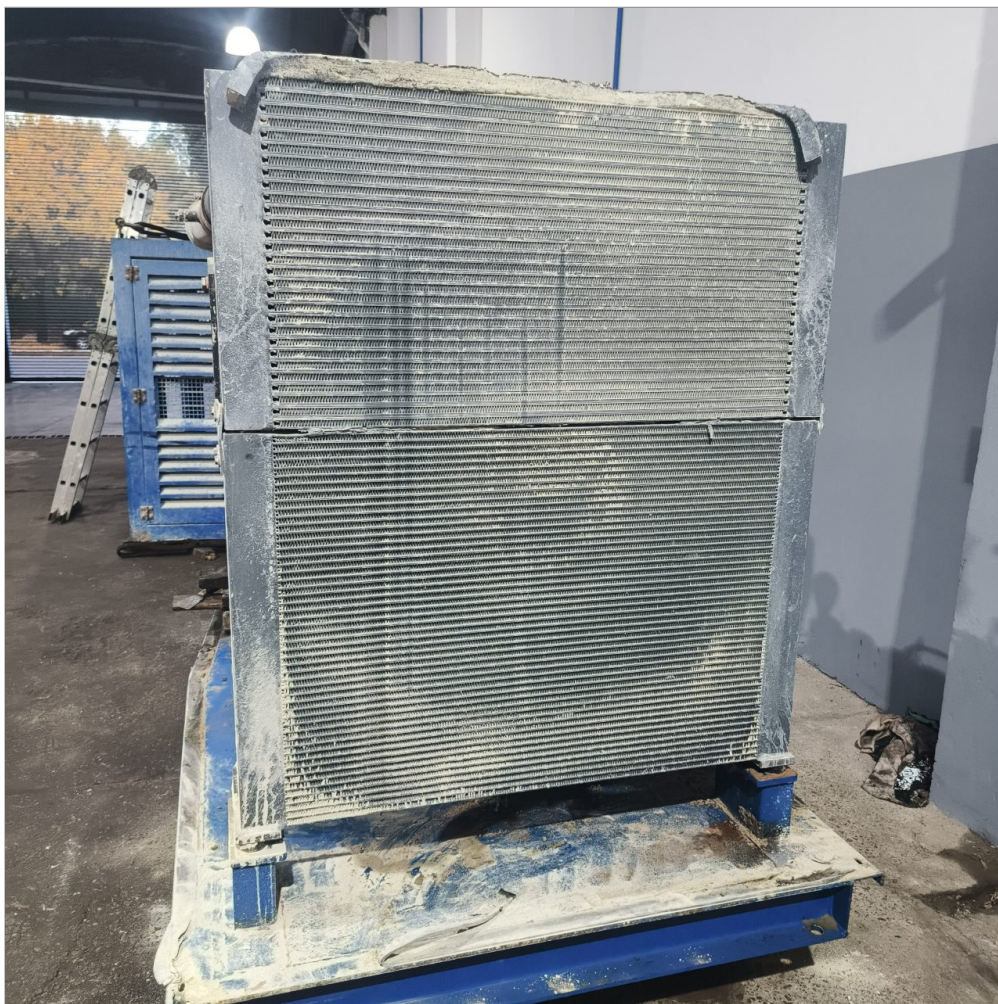
**Imagen 1**

Seguendo las tareas de la orden, Se procedio al desmontaje de los componentes descriptos. De los cuales solo presentan indices de desgaste normal en su mayoria. Observando que el radiador posee desgaste erosivo por condiciones ambientales adversas. El estado general de las mangueras es bueno sin novedades, Las correas y tensores se encuentran en buen estado. El chequeo de la presion de inyectores esta sujeta a prueba de calibracion, estado general del turbo sin novedad, se inspecciono el tanque de combustible encontrandose sin observaciones. Respecto a la estanqueidad de los cilindro se realizo comprobacion y se observa que el cilindro 1, 2 y 3 se encuentran por debajo de minimo aceptable.

*Radiador -Estado inicial*

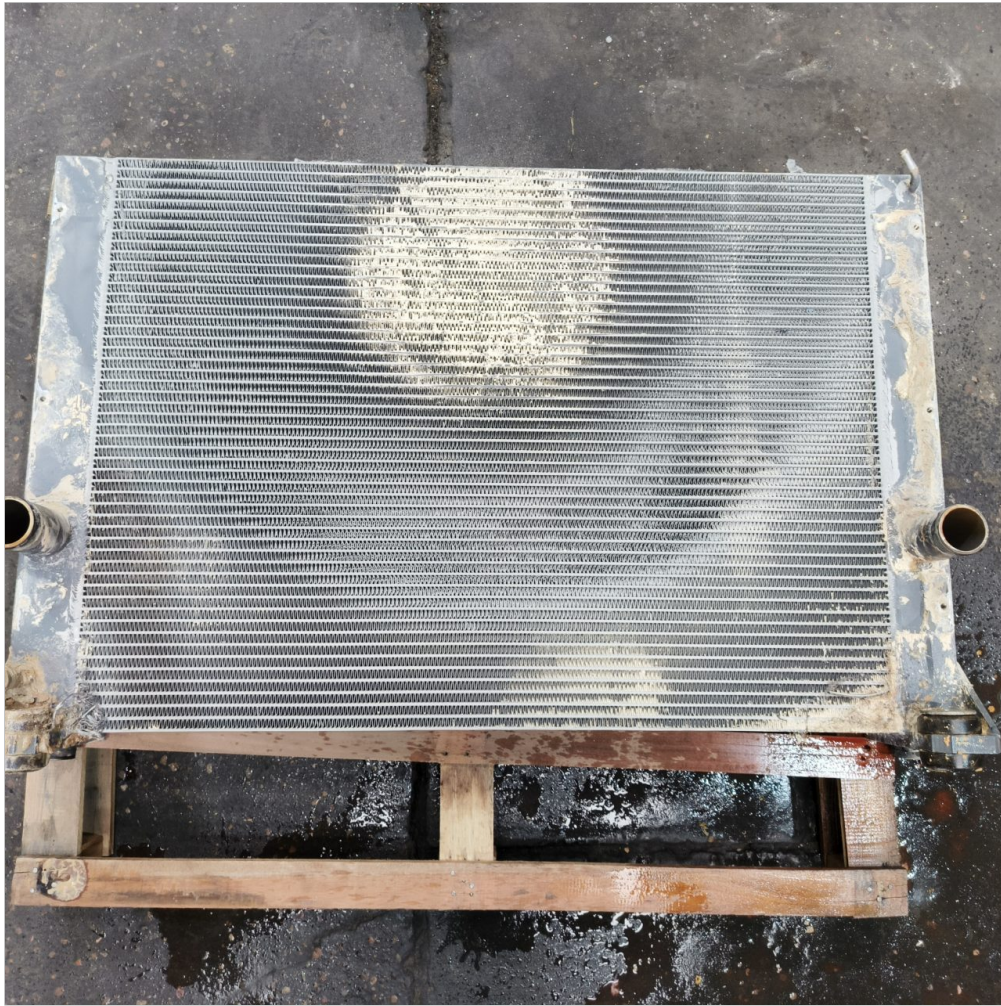
Imagen 2

*Radiador - Estado inicial*

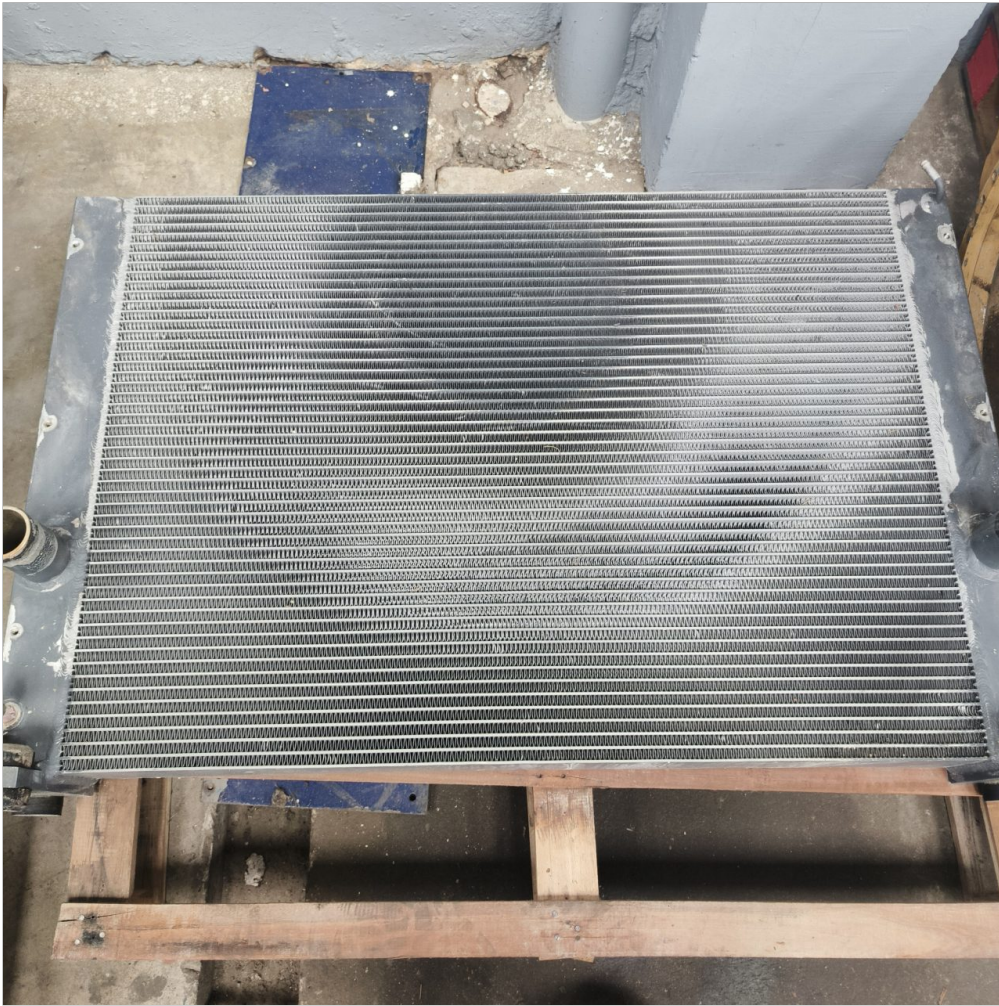
Imagen 3

*Radiador - Pos limpieza*

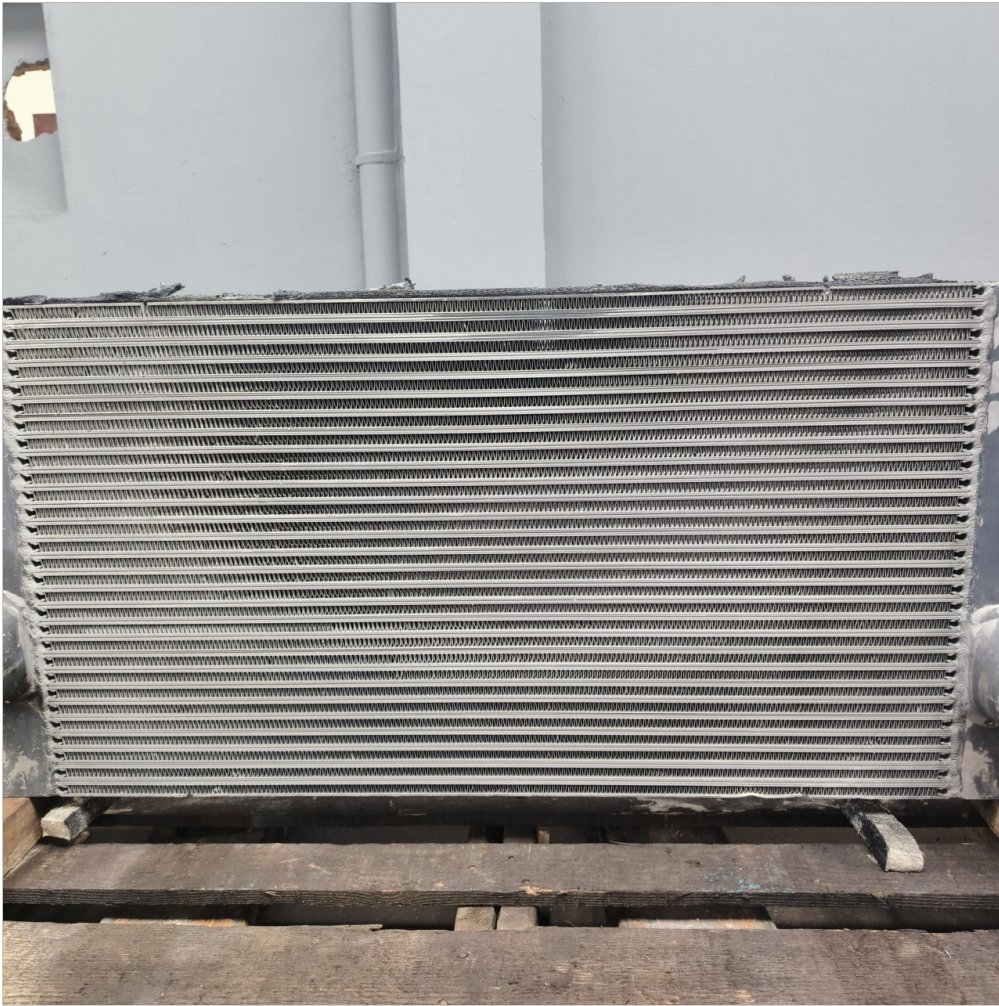
**Imagen 4**

*Radiador - intercooler pos limpieza*

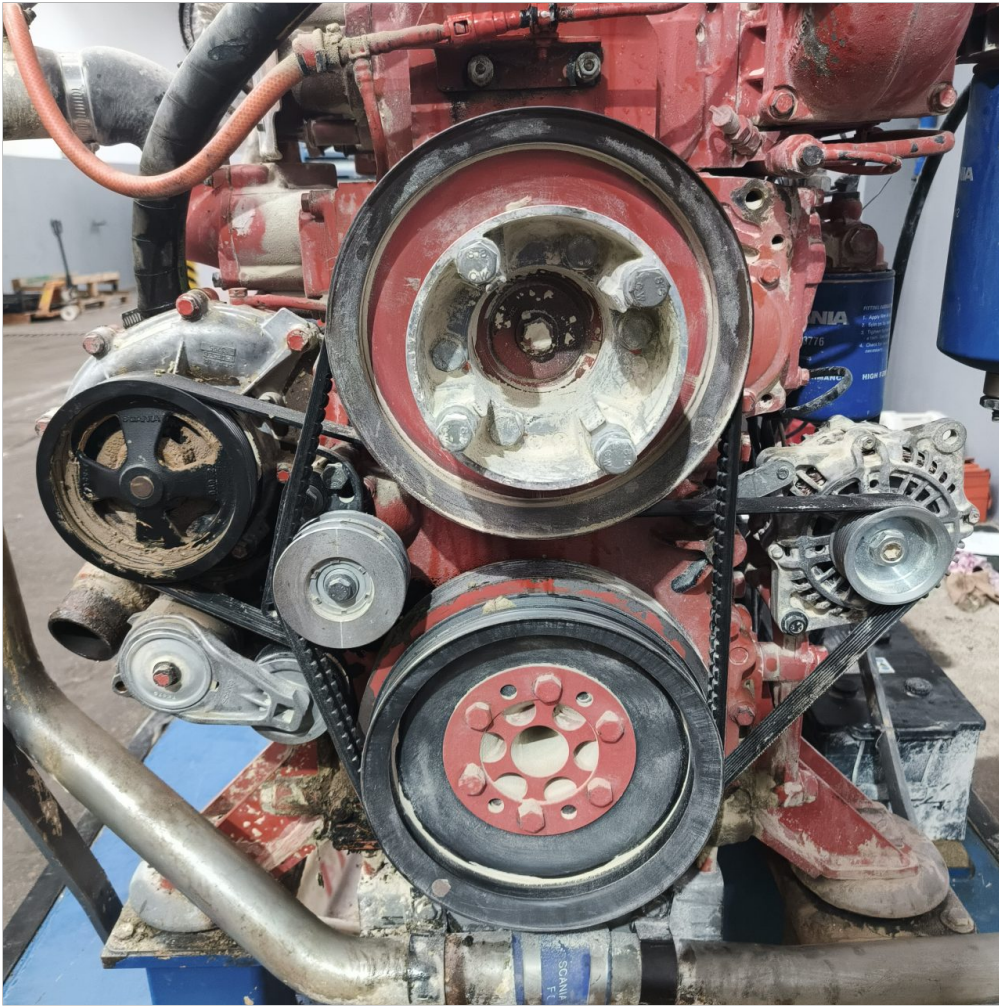
**Imagen 5**

*Correas y tensores 1*

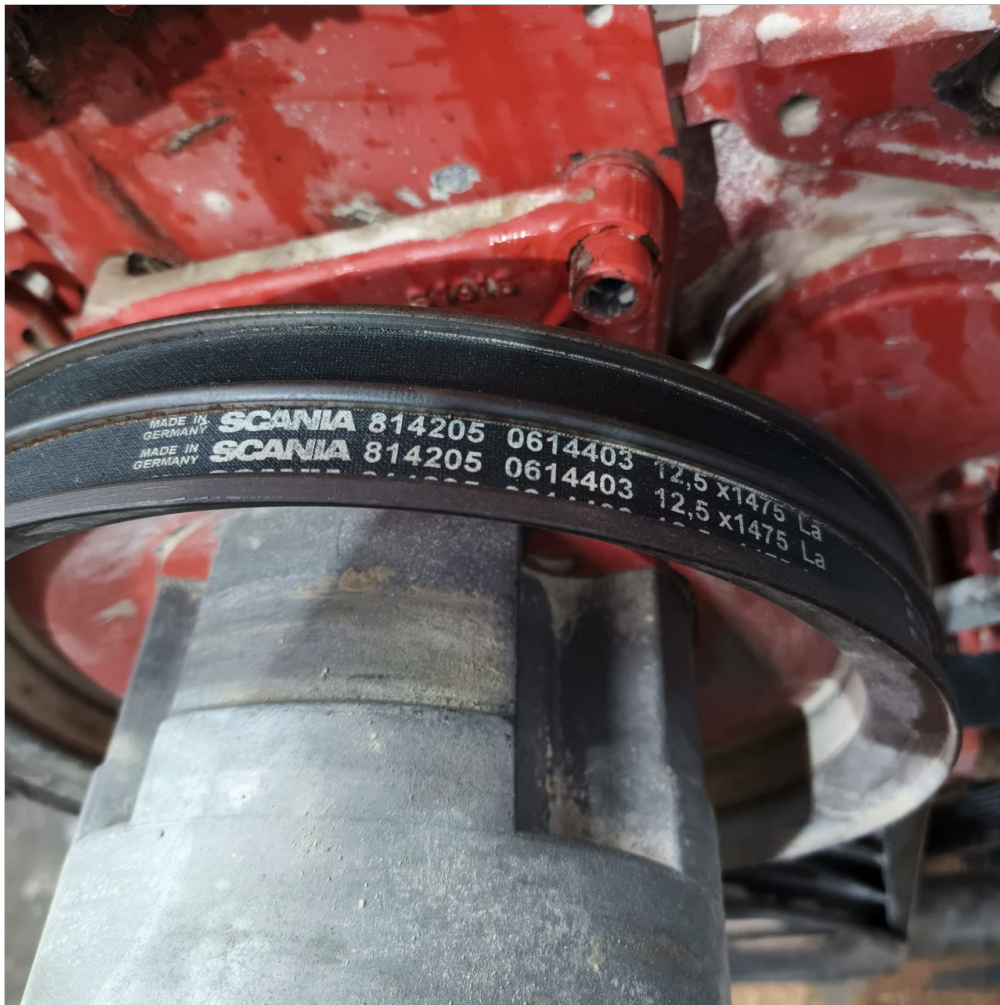
Imagen 6

Correas y tensores 2

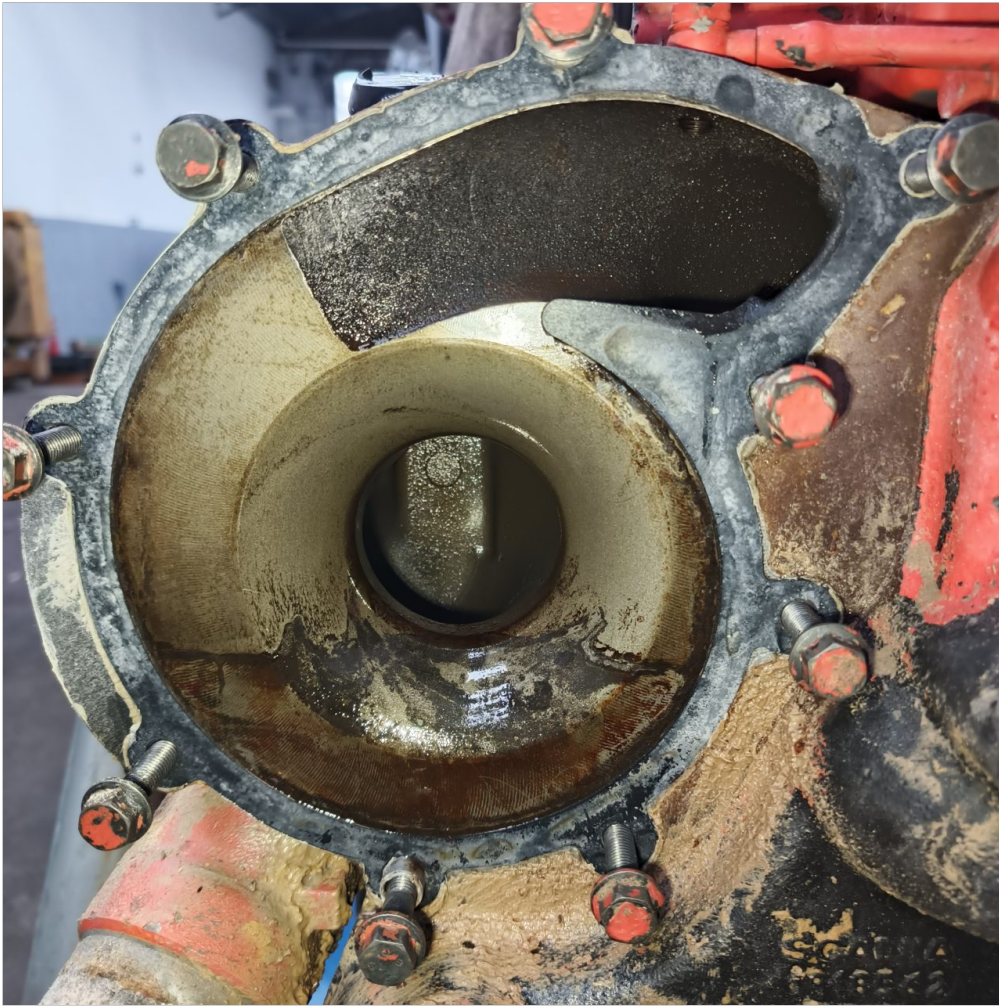
**Imagen 7**

*Bomba de agua - desmontaje 1*

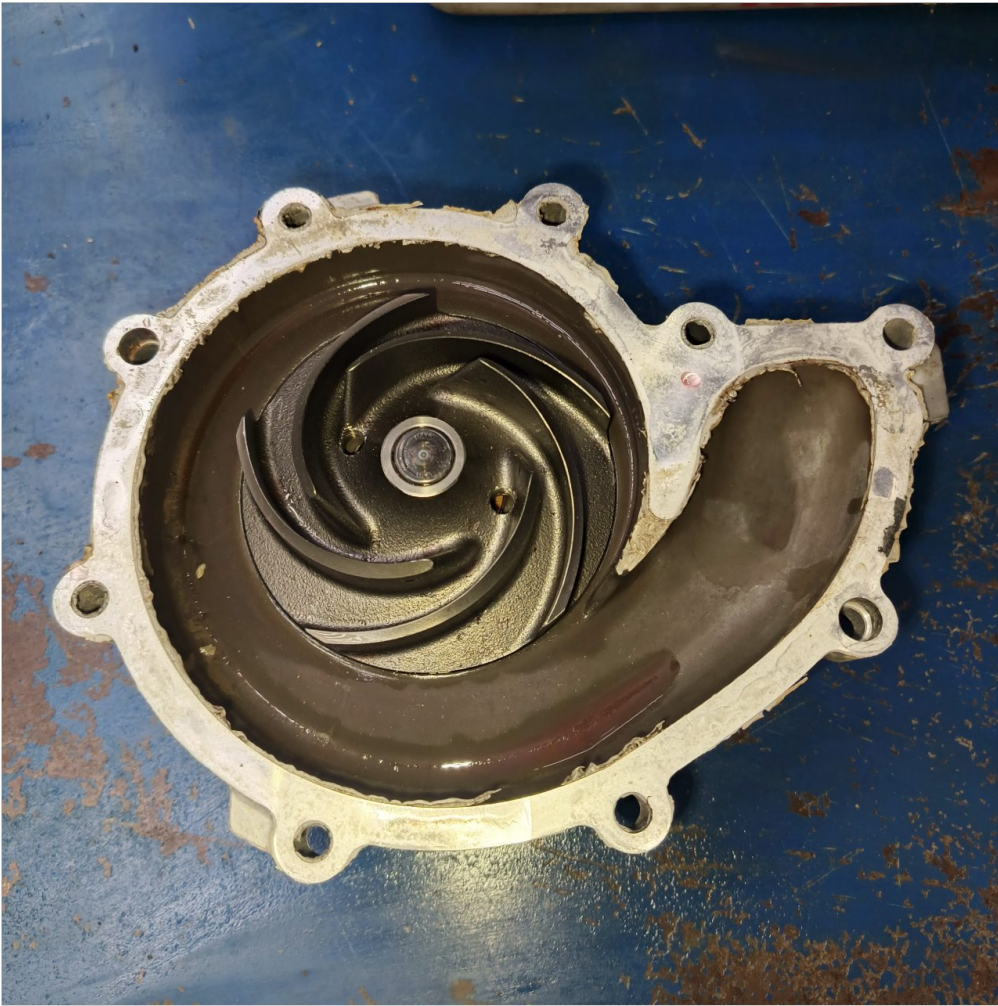
**Imagen 8**

*Bomba de agua - Desmontaje 2*

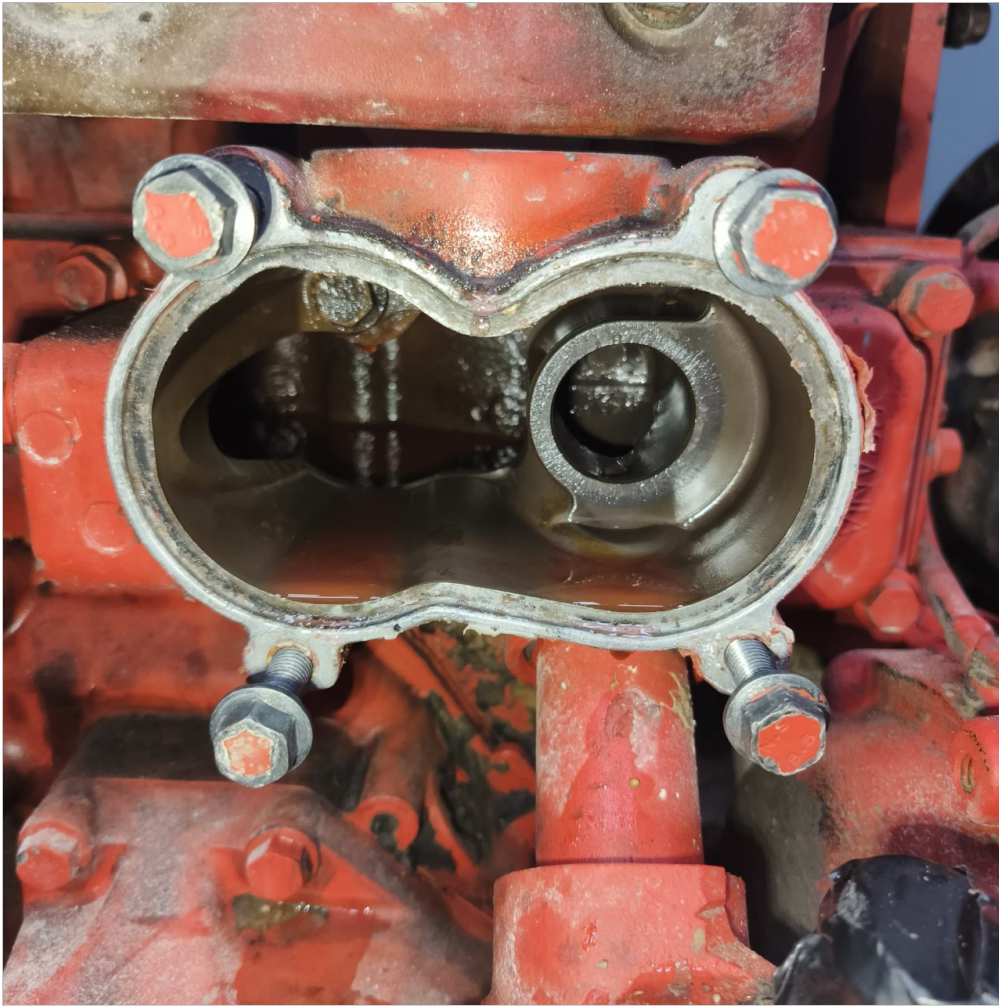
**Imagen 9**

*Termostatos - Desmontaje 1*

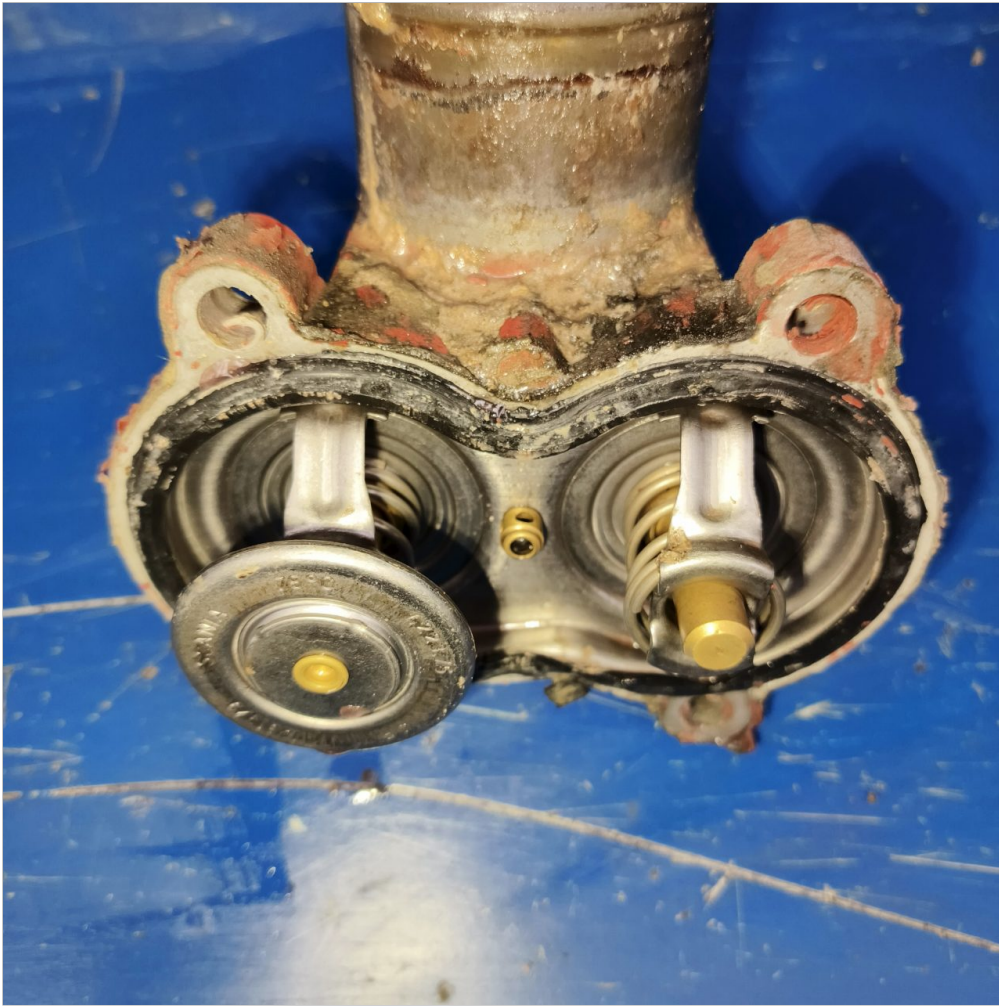
**Imagen 10**

*Termostato - Desmontaje 2*

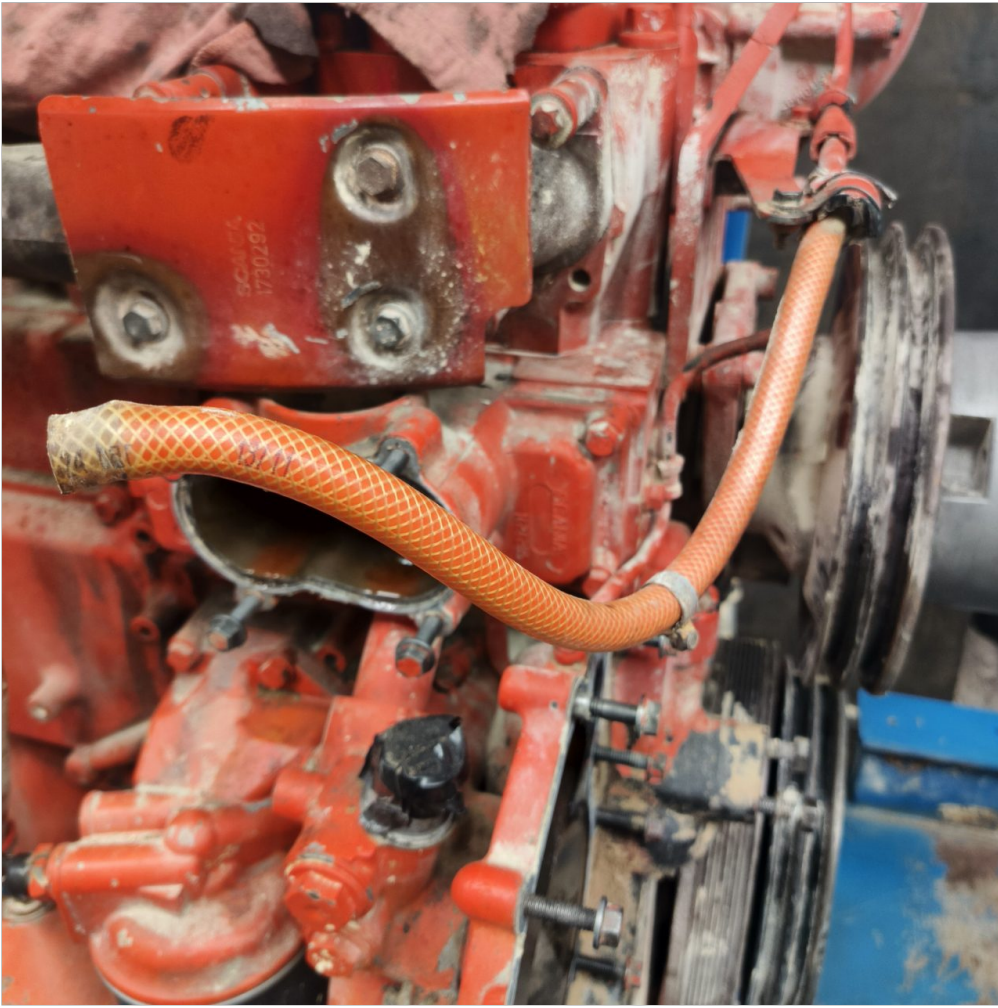
**Imagen 11**

*Mangueras y caños 1*

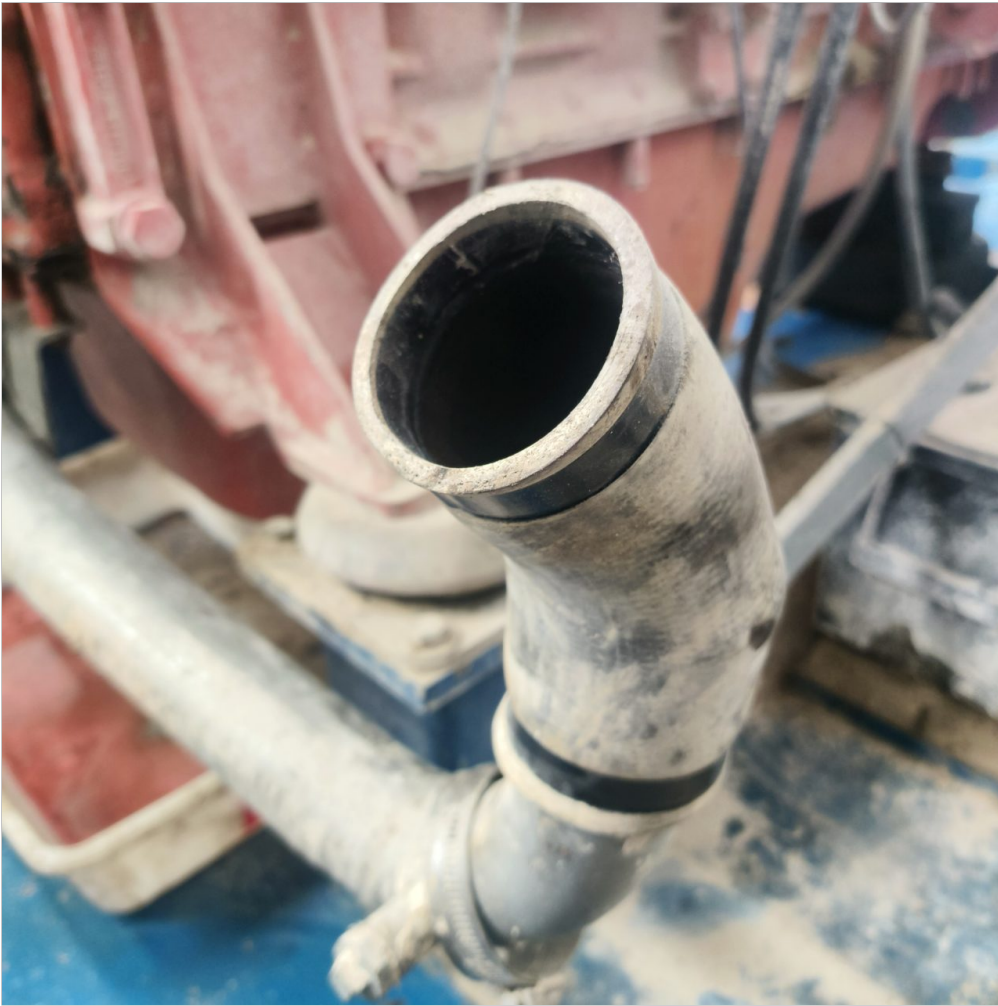
**Imagen 12**

*Mangueras y caños 2*

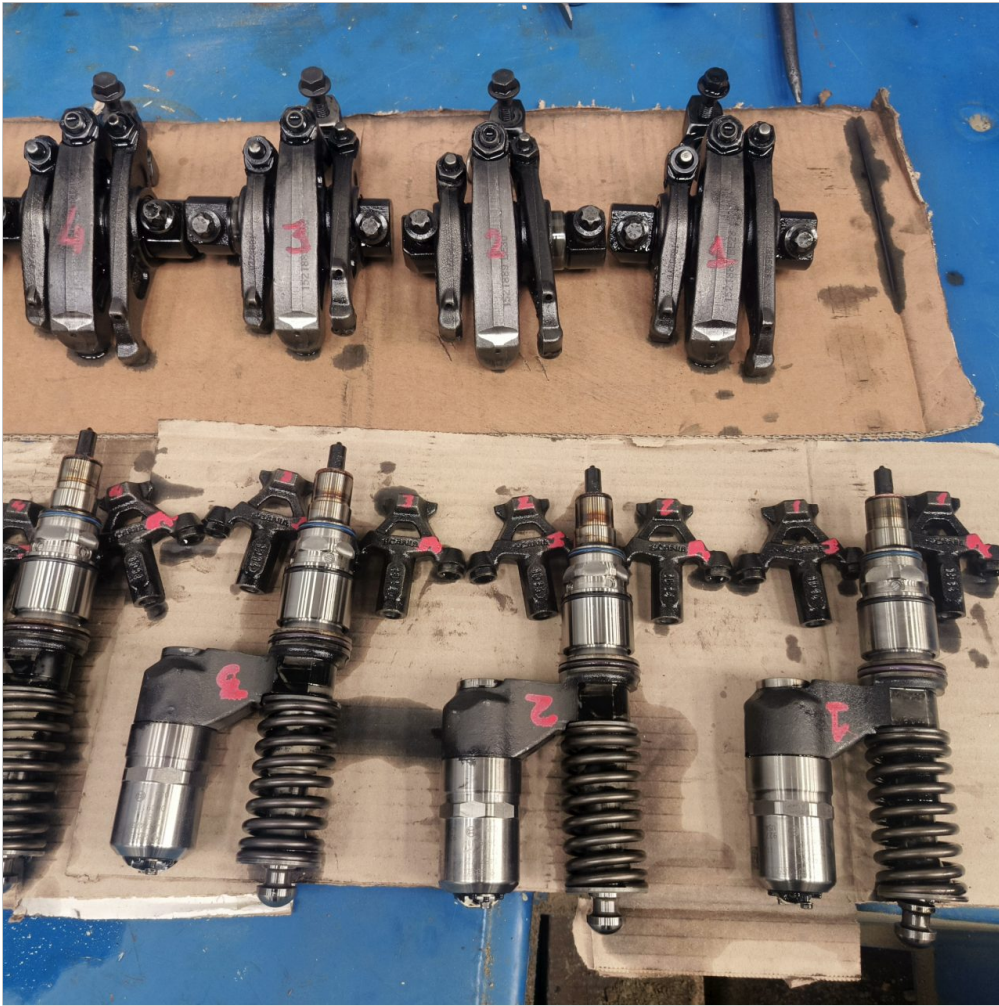
Imagen 13

*Inyectores - desmontaje 1*

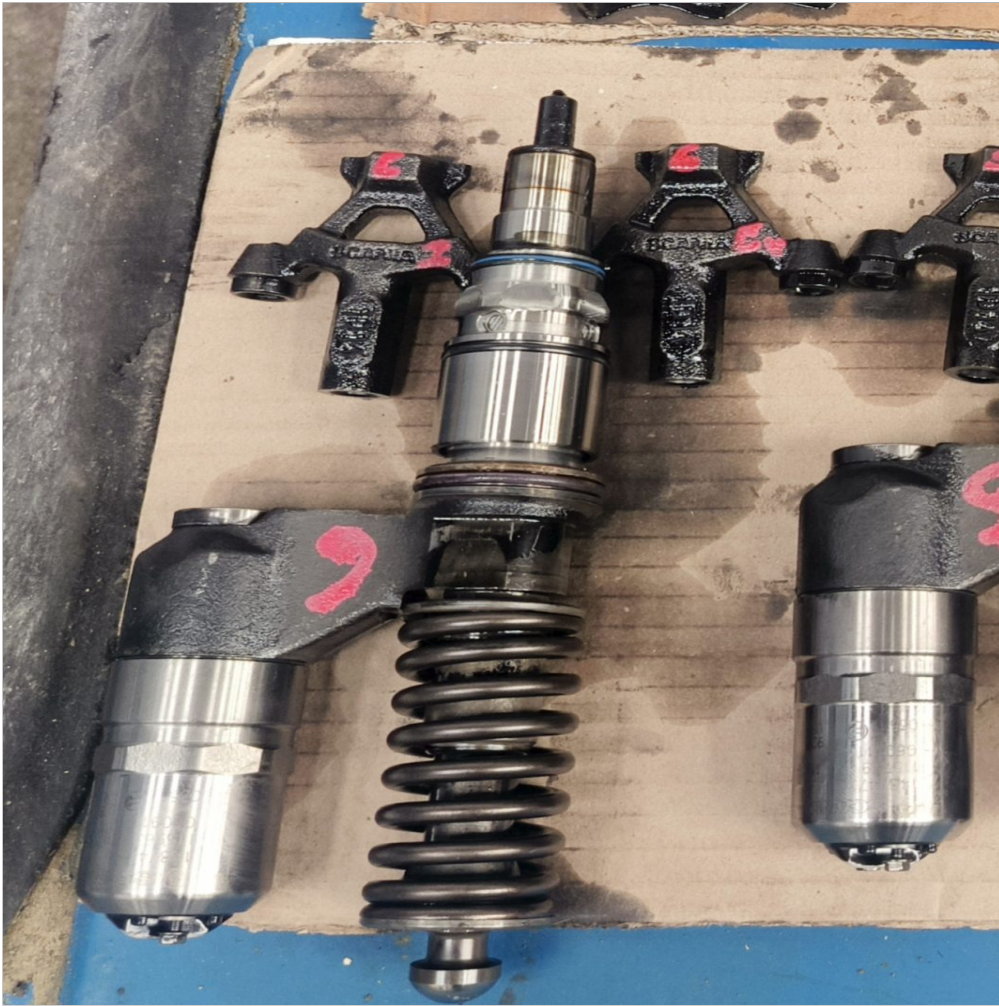
**Imagen 14**

*Inyectores - desmontaje 2*

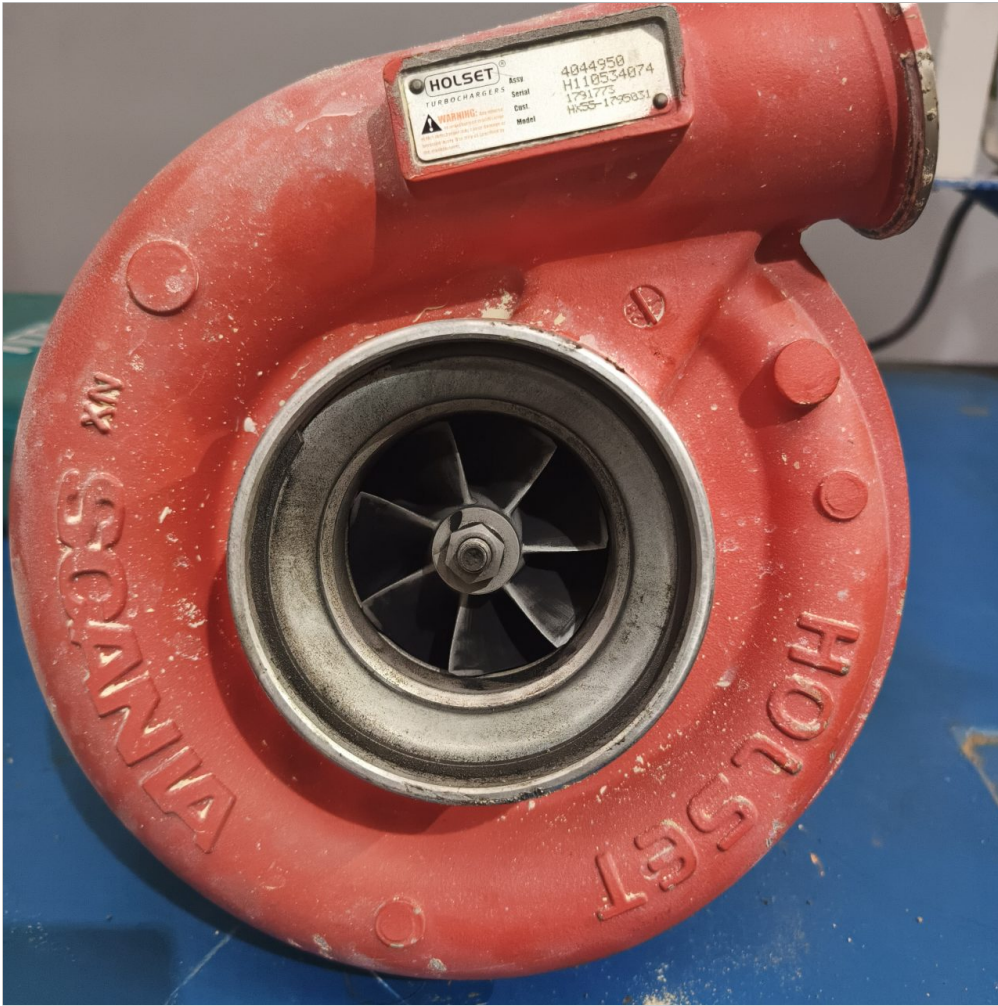
**Imagen 15**

*Turbo - Estado inicial compresor*

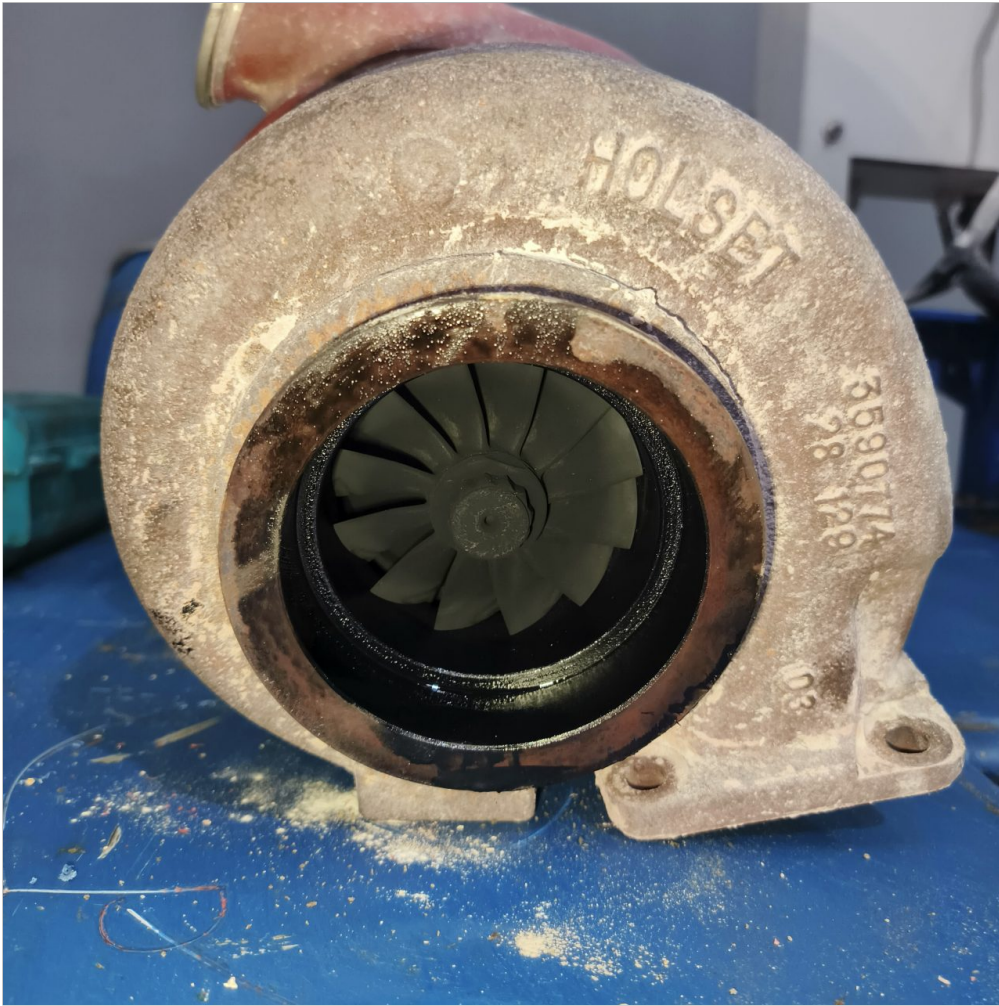
**Imagen 16**

*Turbo - Estado inicial turbina*

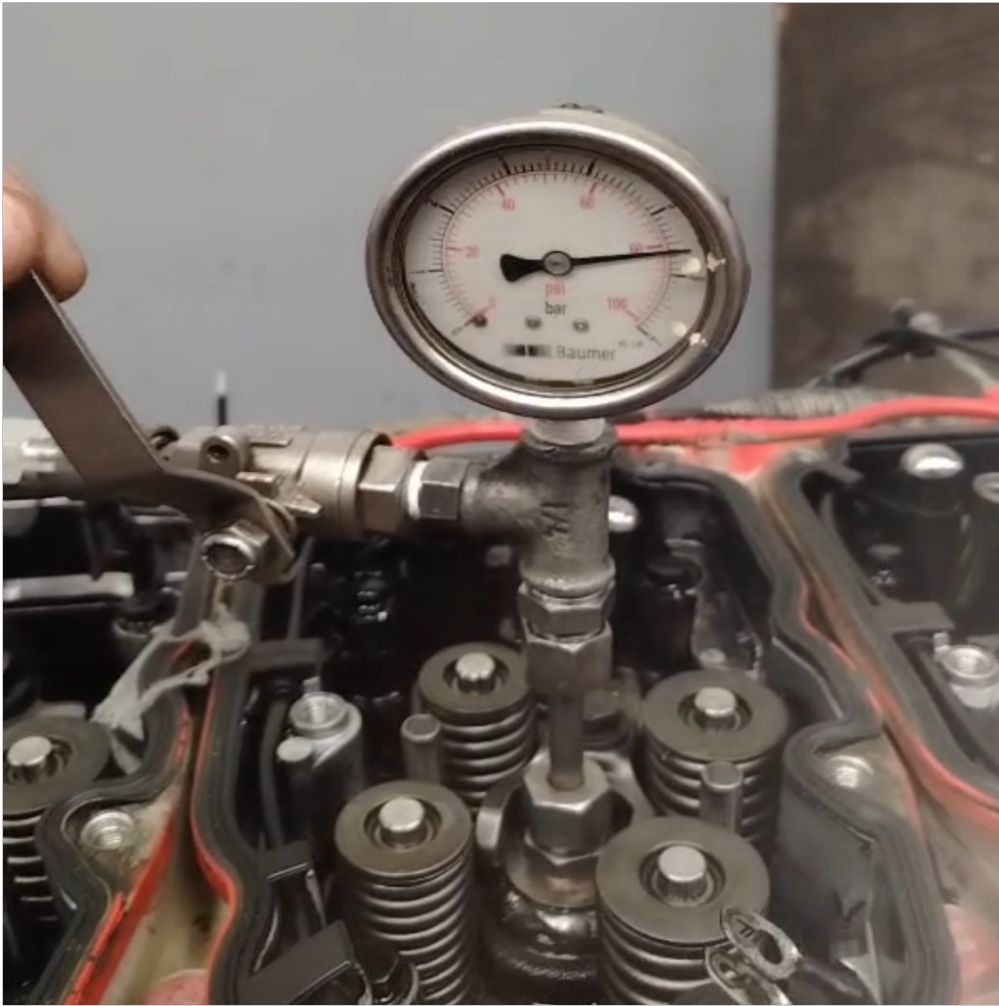
**Imagen 17**

*Estanqueidad cilindros - prueba 1*

A pesar de encontrarse componentes en buen estado, se recomienda el cambio de abrazaderas, cambio de todos los filtros y fluidos del equipo. Realizar una inspección en detalle de lo observado en la prueba de estanqueidad desmontando componentes, junto con el recambio de todos sus oring y juntas relacionadas a la tarea.

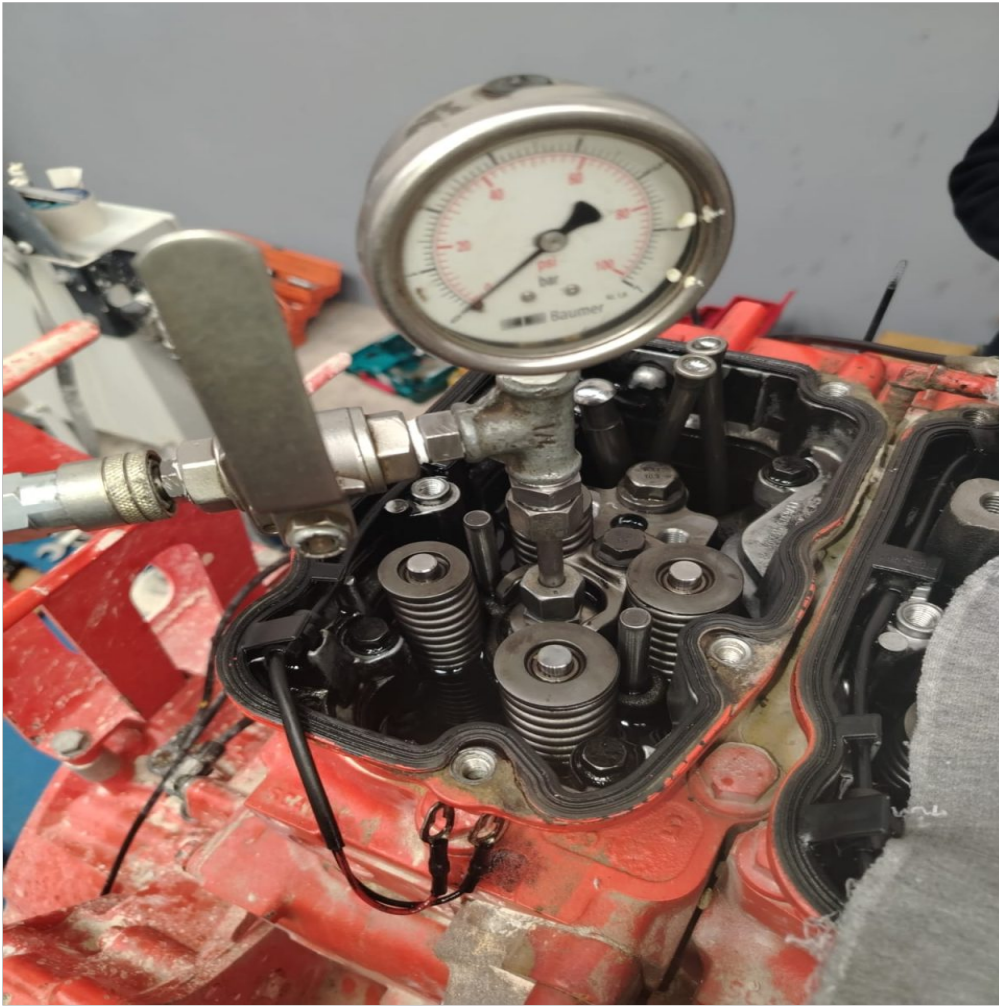
**Imagen 18**

*Estanqueidad cilindros - prueba 2*

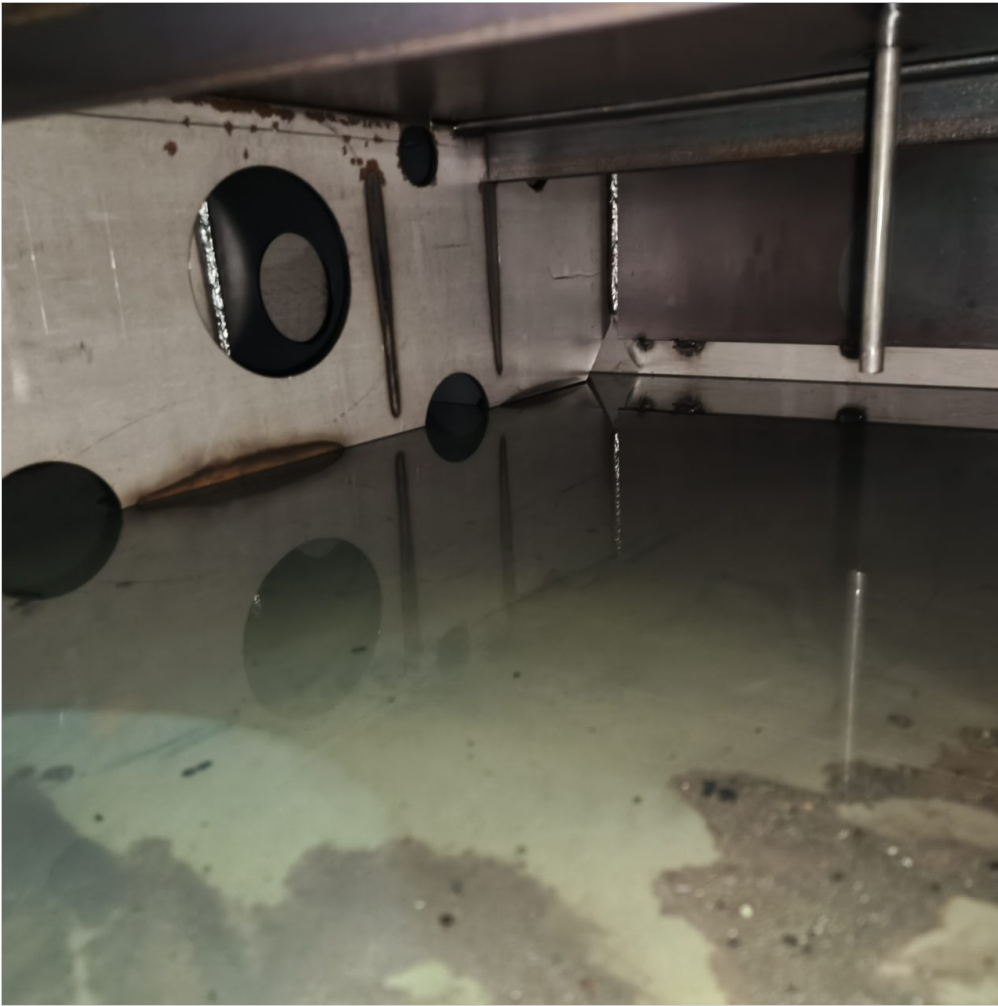
**Imagen 19**

*Tanque combustible - inspeccion estado interior operativo*

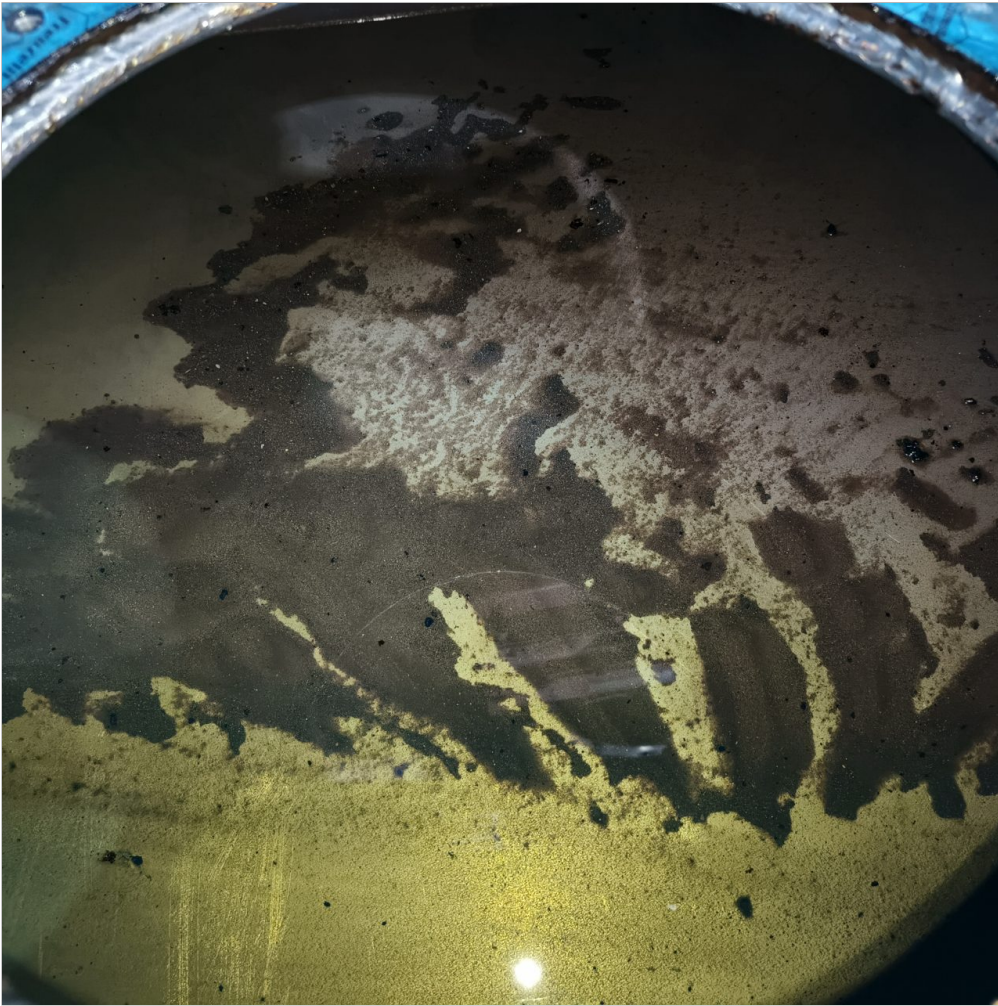
**Imagen 20**

*Tanque combustible - inspeccion sedimento de arena en su interior*
