<b>Nr OT</b>	284	<b>Fecha Informe</b>	16/05/2026
<b>Cliente</b>	Citi Center		
<b>Modelo</b>	Cat 3516	<b>Componentes</b>	Genset
<b>Atención</b>	Adrian Romanniello	<b>Serie</b>	25Z05220
<b>Serie Componente</b>	-	<b>Teléfono</b>	-
<b>Equipo nº</b>	2	<b>Horas componente</b>	1209
<b>Trabajo</b>	Prueba con carga	<b>Fecha intervención</b>	16/05/2026
<b>Informe nº</b>	2

El cliente solicita asistencia técnica a personal de Tecnimotors para realizar la prueba de confiabilidad de su equipo haciendo uso de un banco resistivo

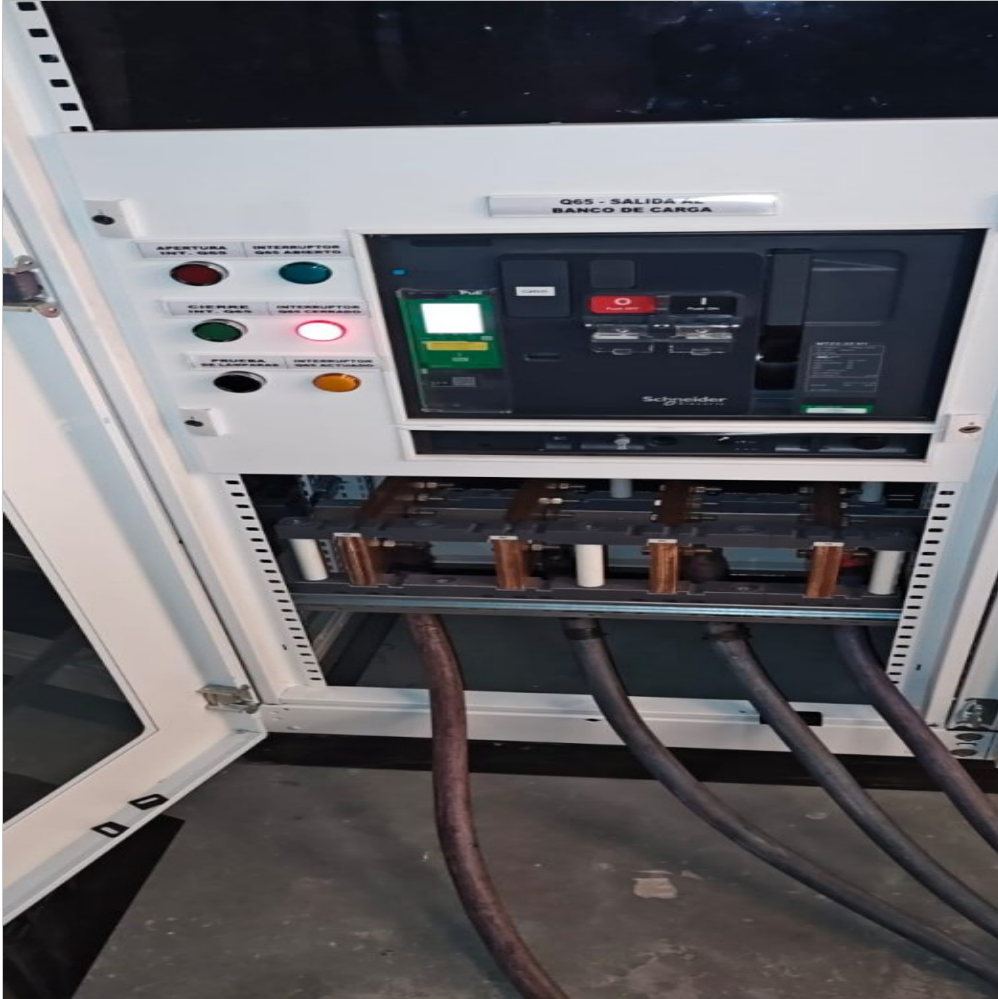
Imagen 1

y operativa del equipo. Posteriormente, el grupo electrógeno fue detenido desde el PLC y se realizó una inspección general de funcionamiento, verificándose condiciones normales de operación, sin presencia de alarmas ni anomalías durante el ensayo.
