| <b>Nr OT</b> | 304 | <b>Fecha Informe</b> | 21/05/2026 |
| <b>Modelo</b> | 3306 | <b>Componentes</b> | Motor |
| <b>Trabajo</b> | Inspección por ruido en Generador | <b>Fecha intervención</b> | 18/05/2026 |

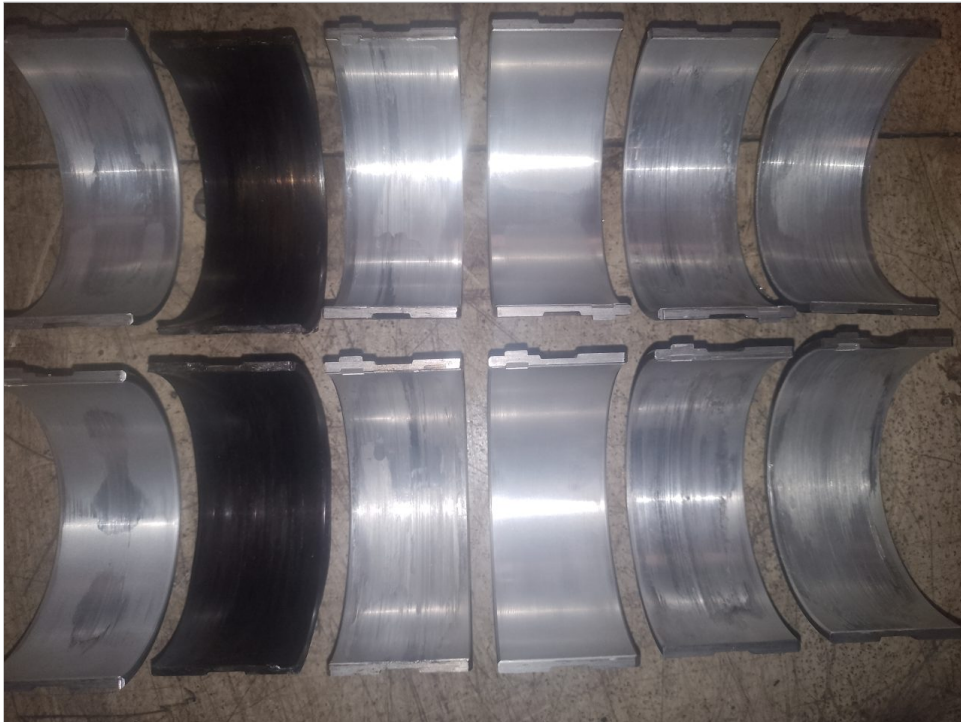
**Imagen 1**

Al analizar los cojinetes de biela de los otros 5 cilindros, se detectó en mayor o menor medida un pulido, desgaste y derretimiento de las capas superficiales debido a lubricación inadecuada o insuficiente. No hay evidencia de material abrasivo externo o de problemas de instalación o de ajuste de los cojinetes.

*Cojinetes de biela, ordenados de #1 al #6. En todos se observa desgaste adhesivo por lubricación inadecuada/insuficiente*

Para la reparación se deberán reacondicionar los muñones del cigüeñal y se reemplazarán todos los cojinetes. Las bielas fueron controladas dimensionalmente, encontrando que la #2 deberá ser reemplazada debido al daño sufrido por el giro del cojinete..

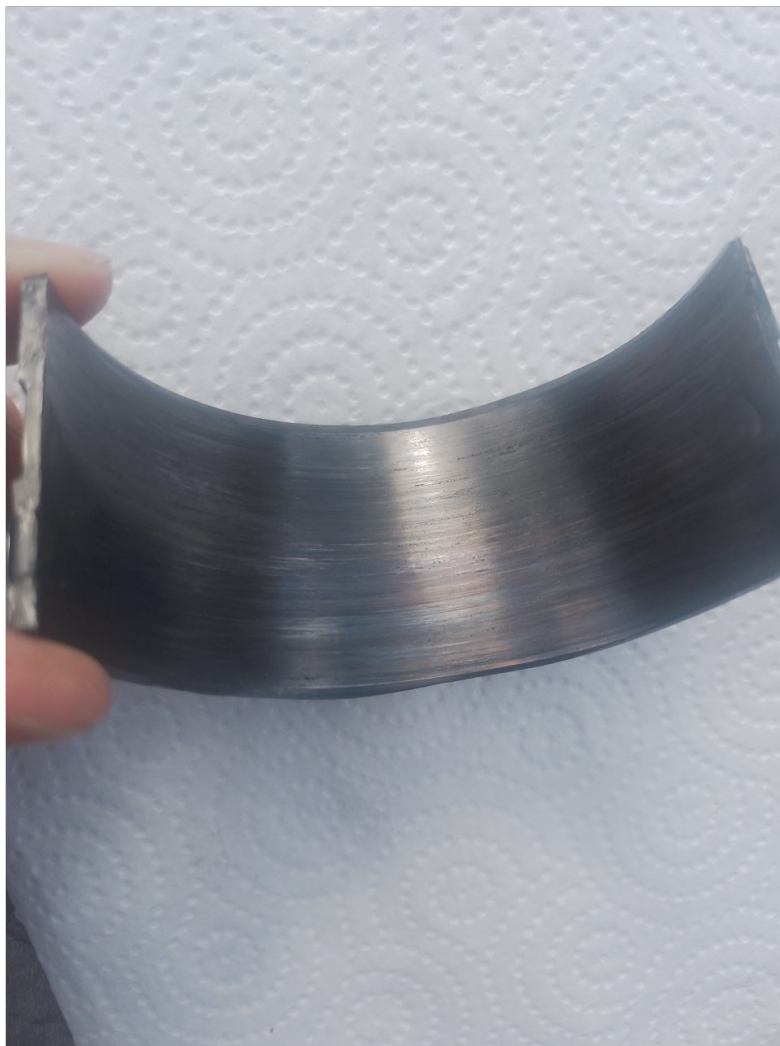
**Imagen 2**

Los cojinetes de la biela #2 se encontraron con daño severo por desgaste adhesivo. Parte del material de estos cojinetes se fundió y quedó adherido al cigüeñal. Durante ese proceso de transferencia de material, se produjeron rayaduras sobre la superficie del muñón de biela y sobre el interior de la cabeza de la biela, ya que los cojinetes se giraron.

*Interior de cojinete de biela #2 inferior.*

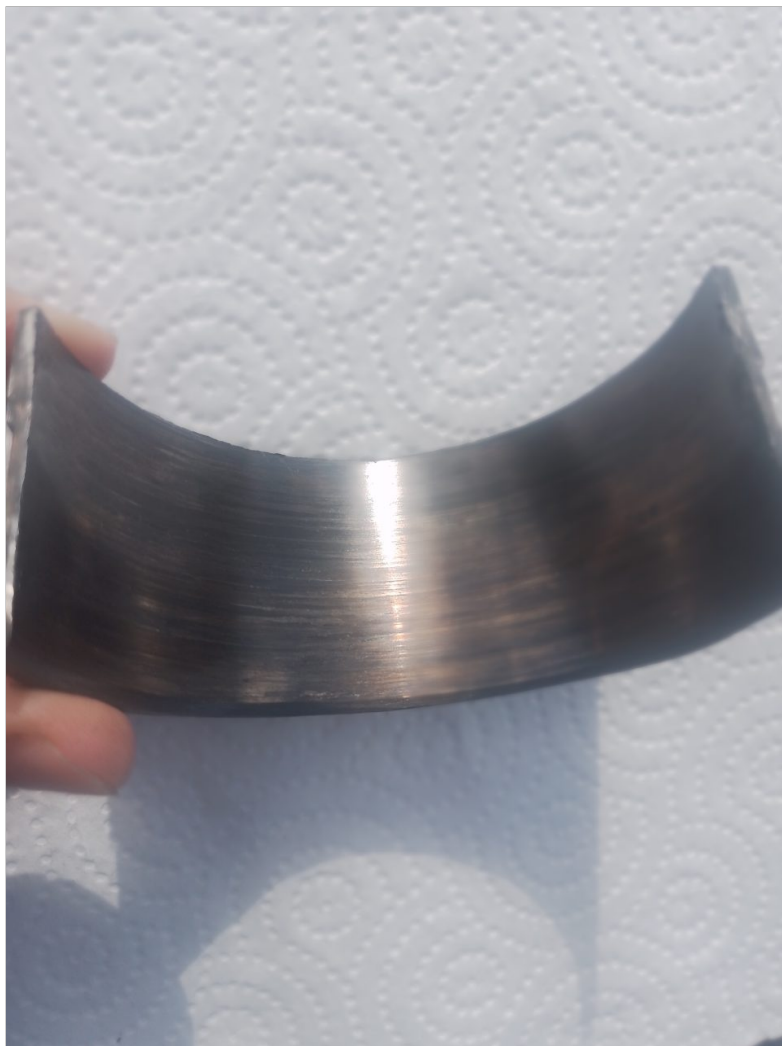
**Imagen 3**

*Interior de cojinete de biela #2 superior*

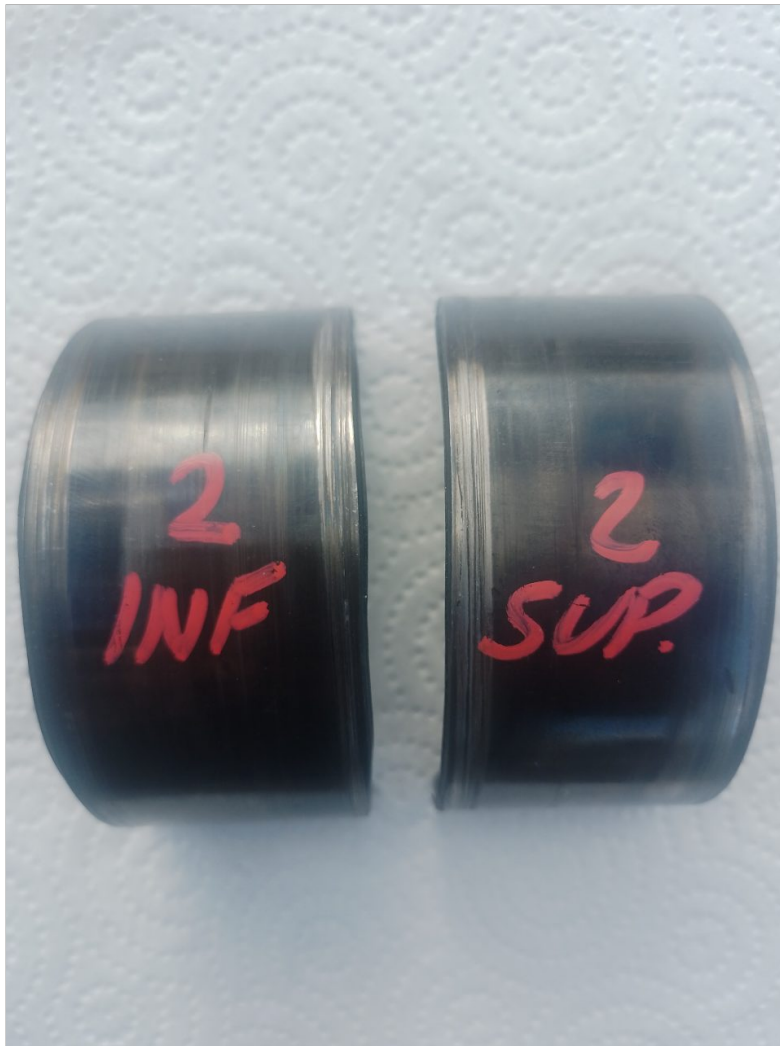
**Imagen 4**

*Exterior de cojinetes biela 2. Rayas en bordes por haberse girado dentro de la biela.*

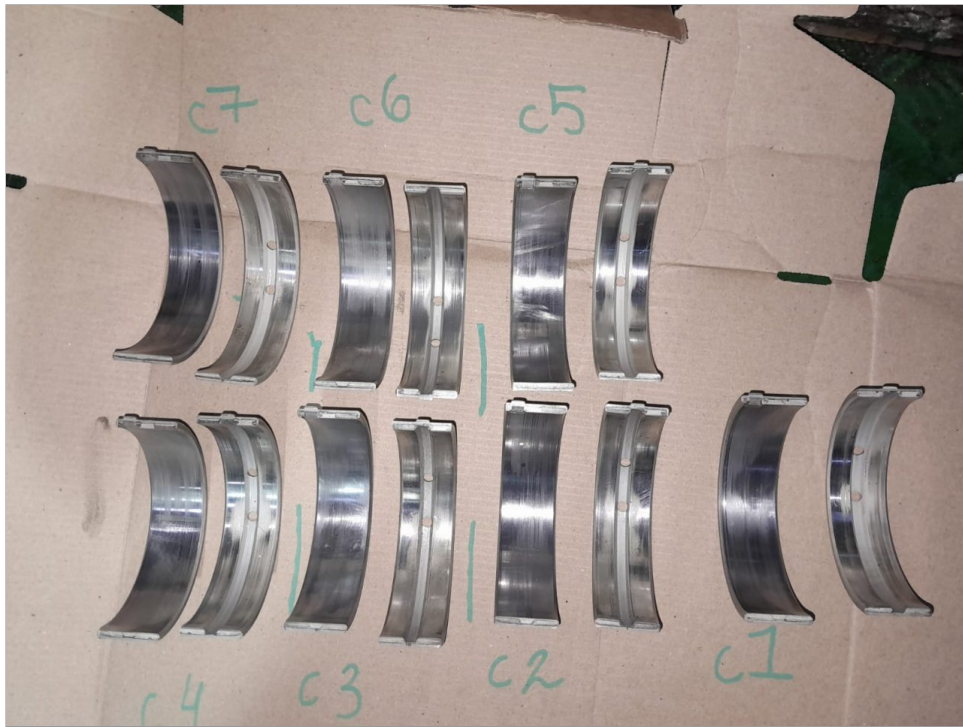
**Imagen 7**

Por otra parte, se analizaron los cojinetes de bancada y se encontraron los mismos principios e indicios de desgaste como los observados en los cojinetes de biela, aunque en menor medida.

*Vista general del interior de los cojinetes de bancada*

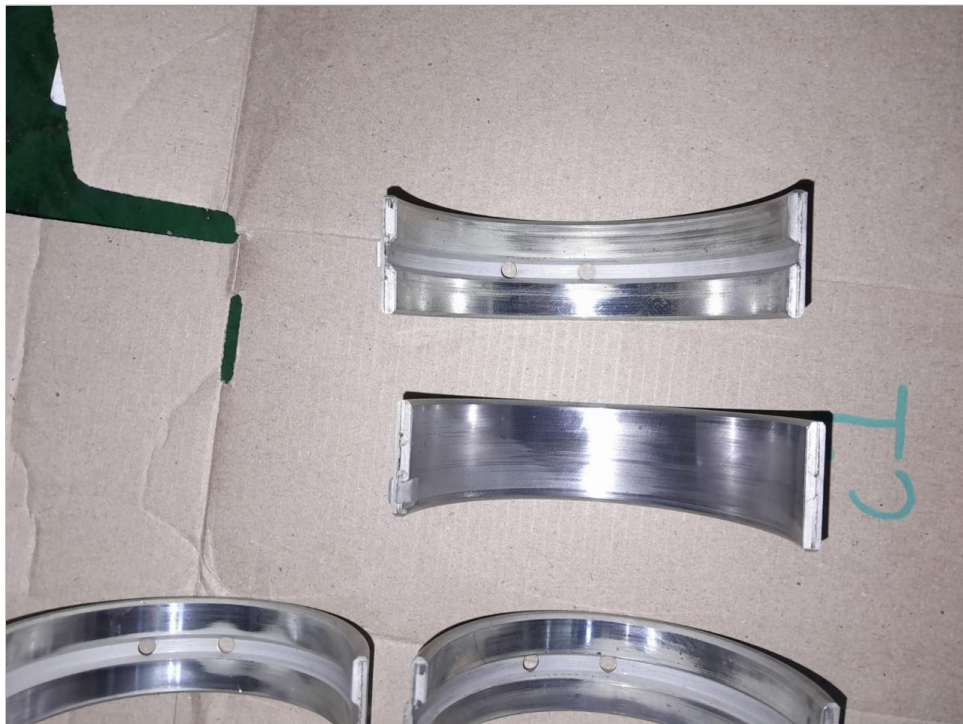
**Imagen 8**

*Interior del cojinete de bancada nro. 1*

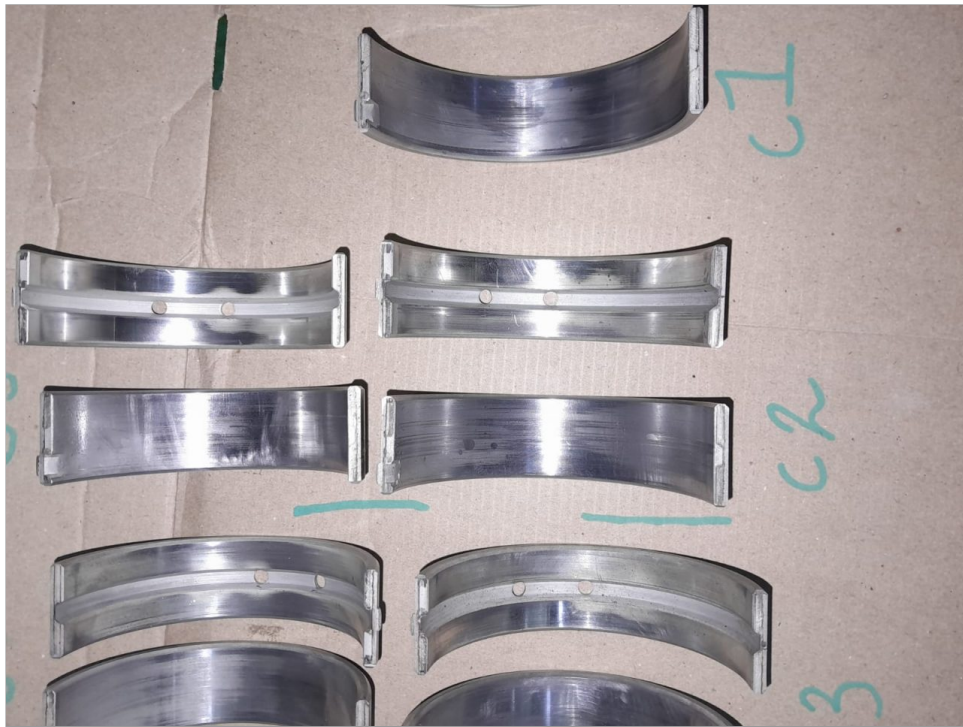
**Imagen 9**

*Interior del cojinete de bancada nro. 2*

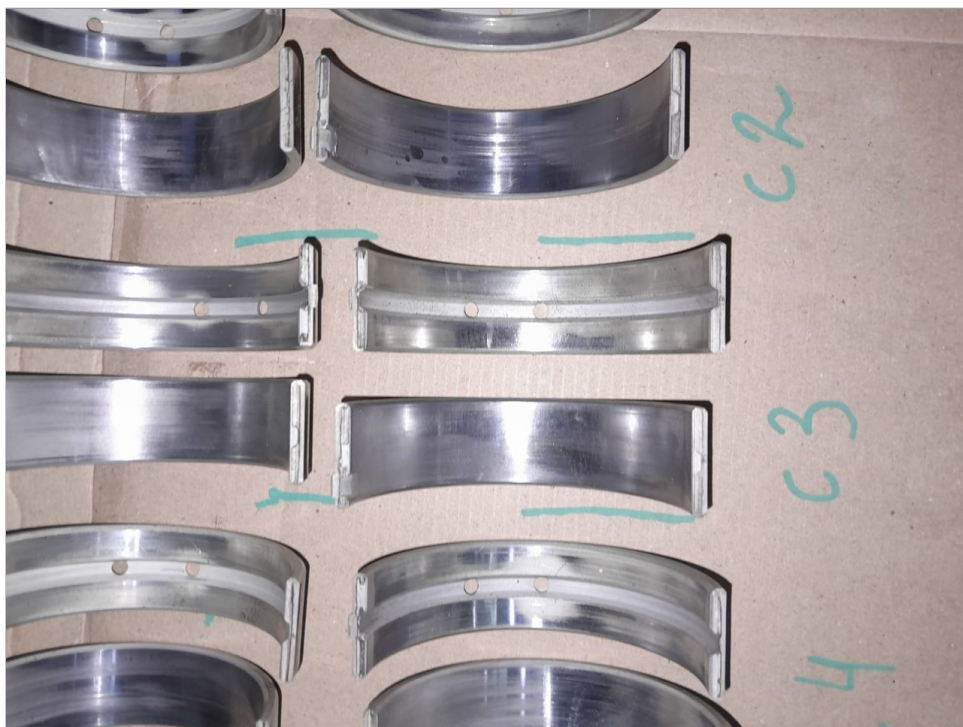
**Imagen 10**

*Interior del cojinete de bancada nro. 3*

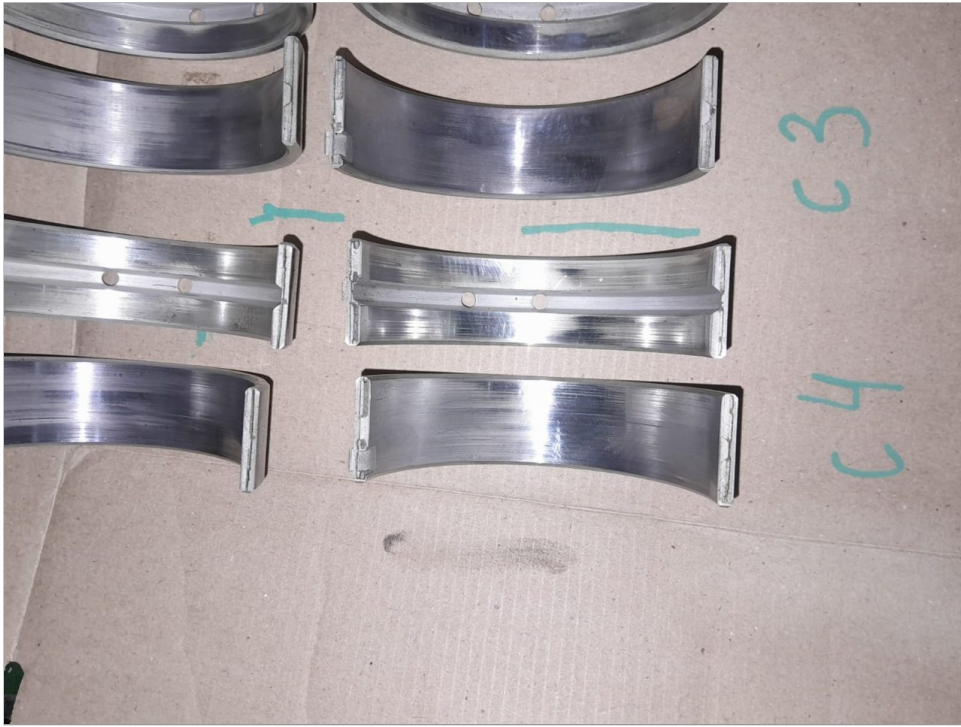
**Imagen 11**

*Interior del cojinete de bancada nro. 4*

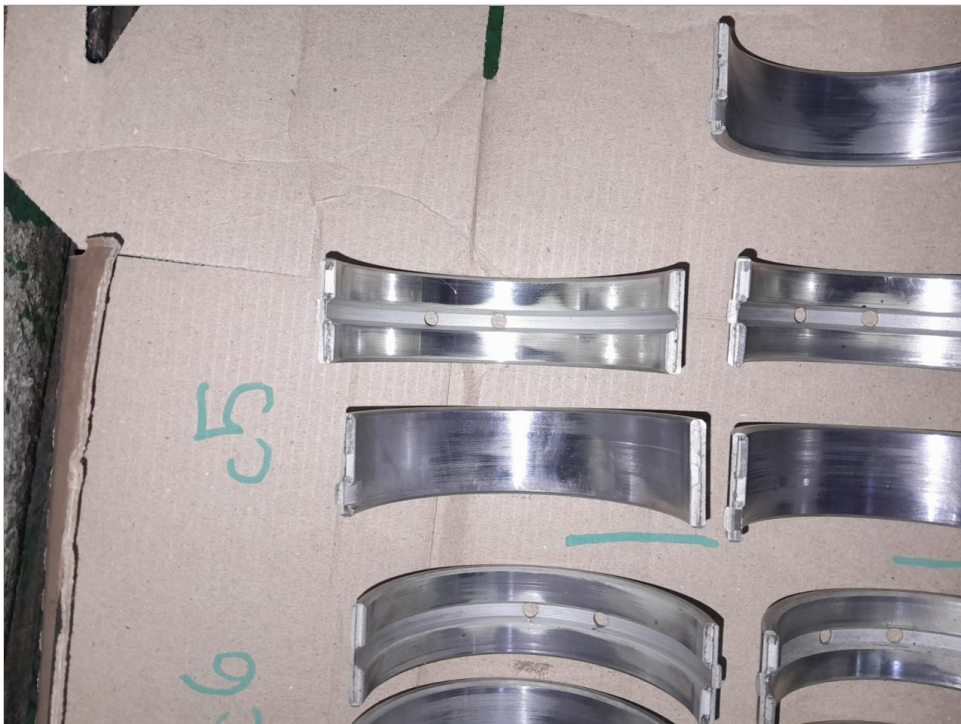
**Imagen 12**

*Interior del cojinete de bancada nro. 5*

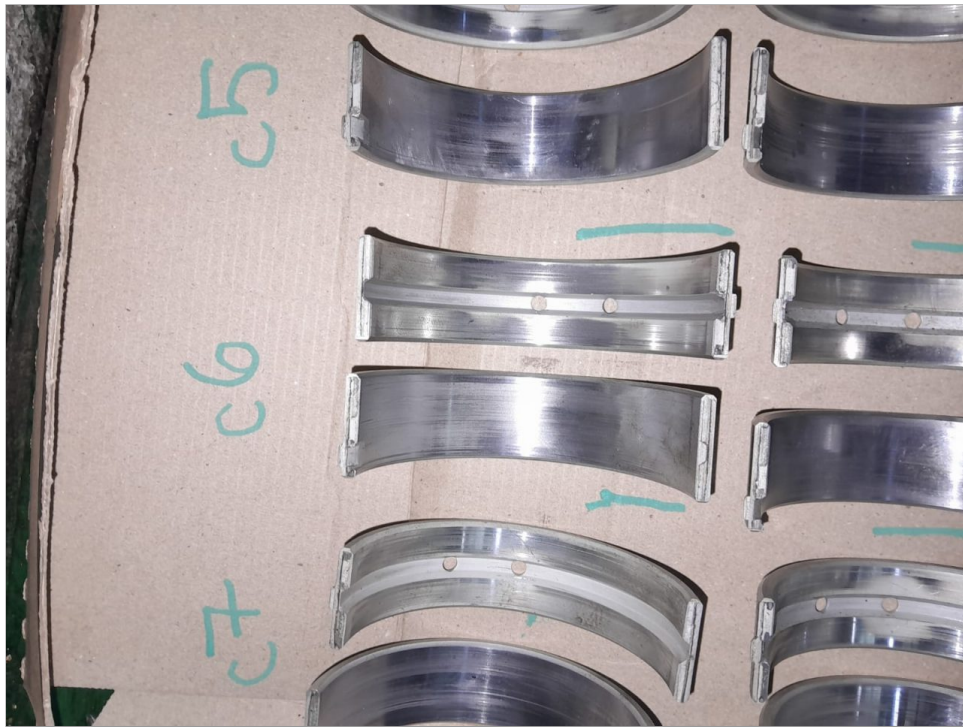
**Imagen 13**

*Interior del cojinete de bancada nro. 6*

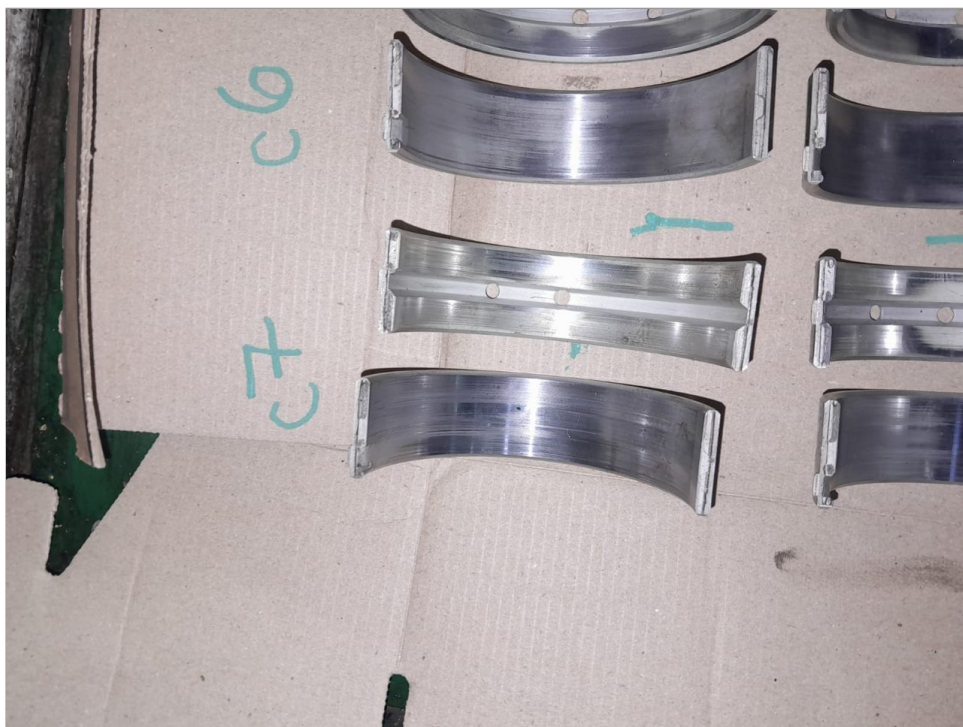
**Imagen 14**

*Interior del cojinete de bancada nro. 7*
