| <b>Nr OT</b> | 307 | <b>Fecha Informe</b> | 22/05/2026 |
| <b>Modelo</b> | Caterpillar 3413 | <b>Componentes</b> | Mmpp |
| <b>Trabajo</b> | Diagnóstico y evaluación | <b>Fecha intervención</b> | 22/05/2026 |

Inspección de turbo compresor de motor principal de estribor, por presencia de aceite en caracol de admision.

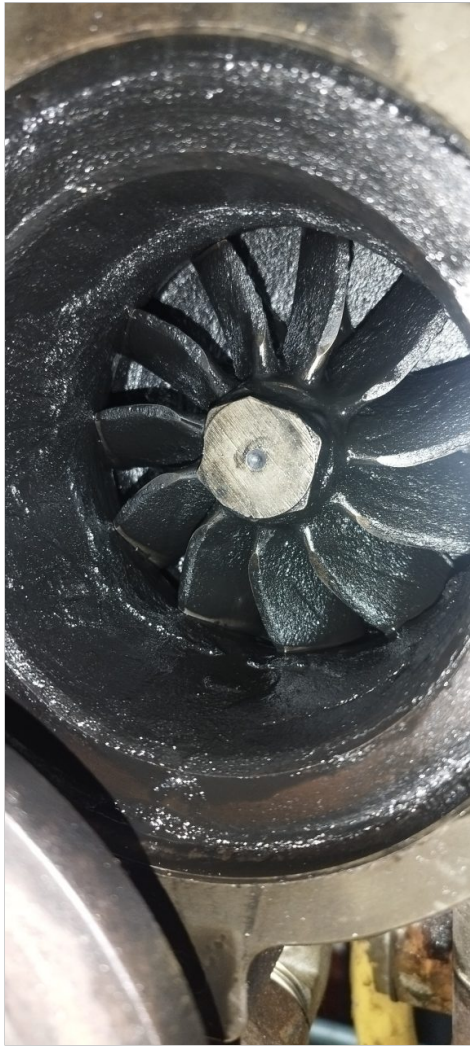
**Imagen 1**

Se observa gran cantidad de aceite en turbina de escape de turbocompresor.

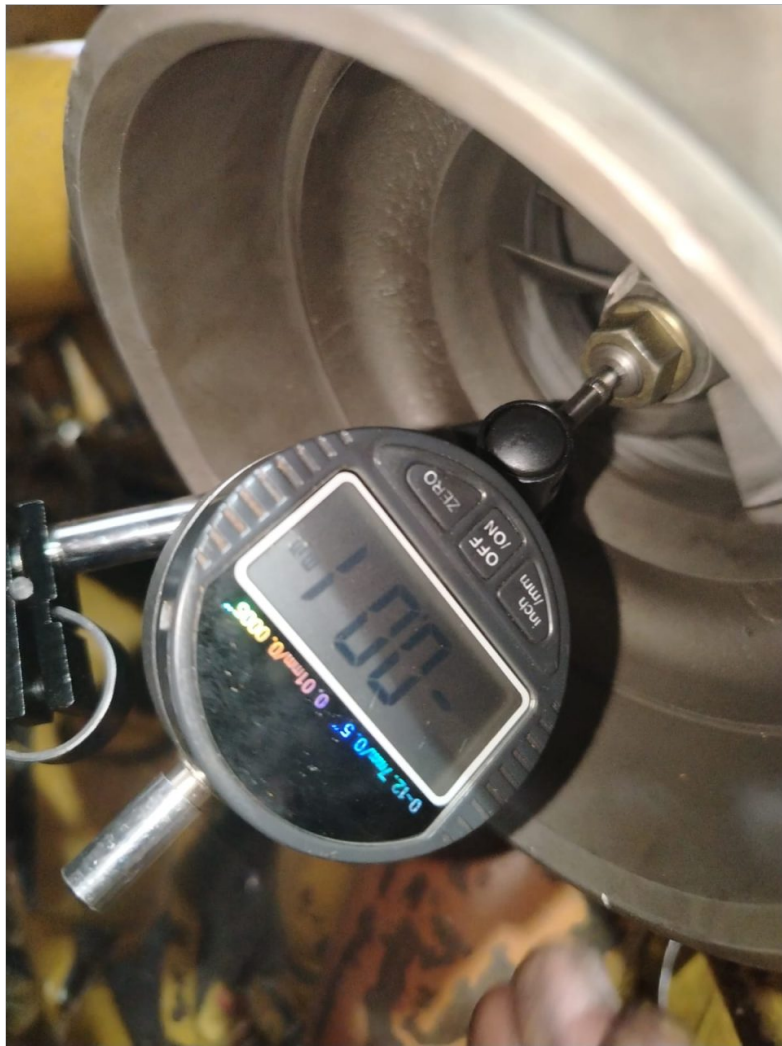
Imagen 2

Medidas del axial: 1,61 mm

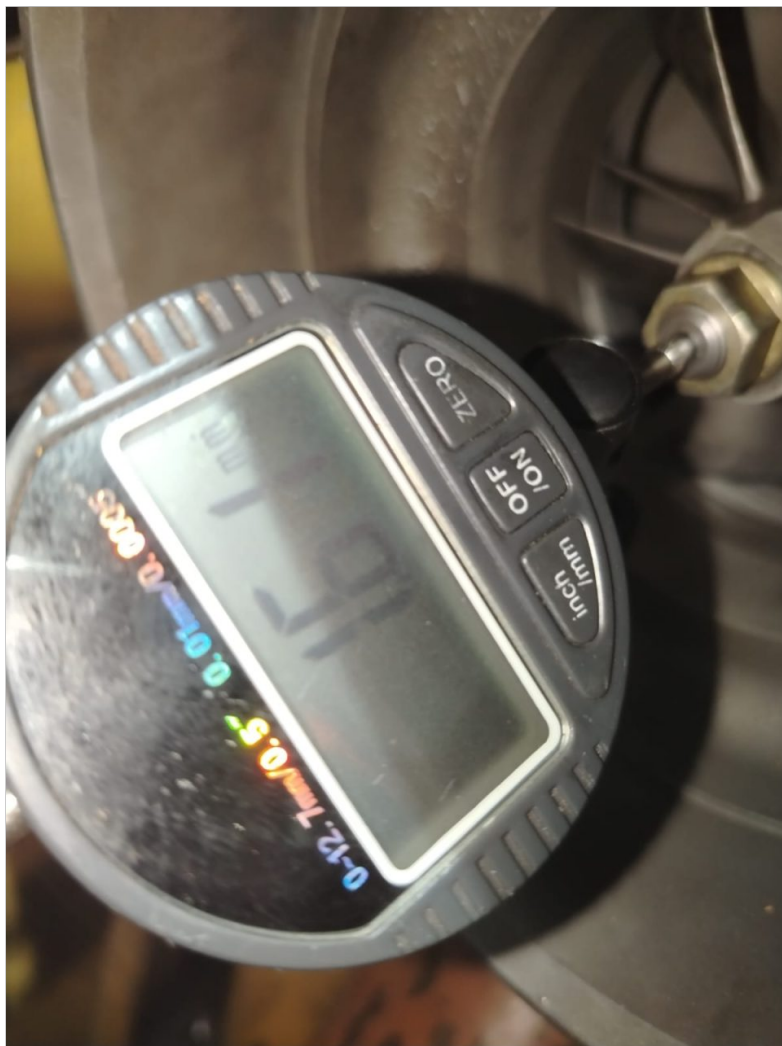
Imagen 3

Realizamos desmontaje de caracol de admisión de turbocompresor. Nos encontramos con la turbina dañada a causa de rodamiento.

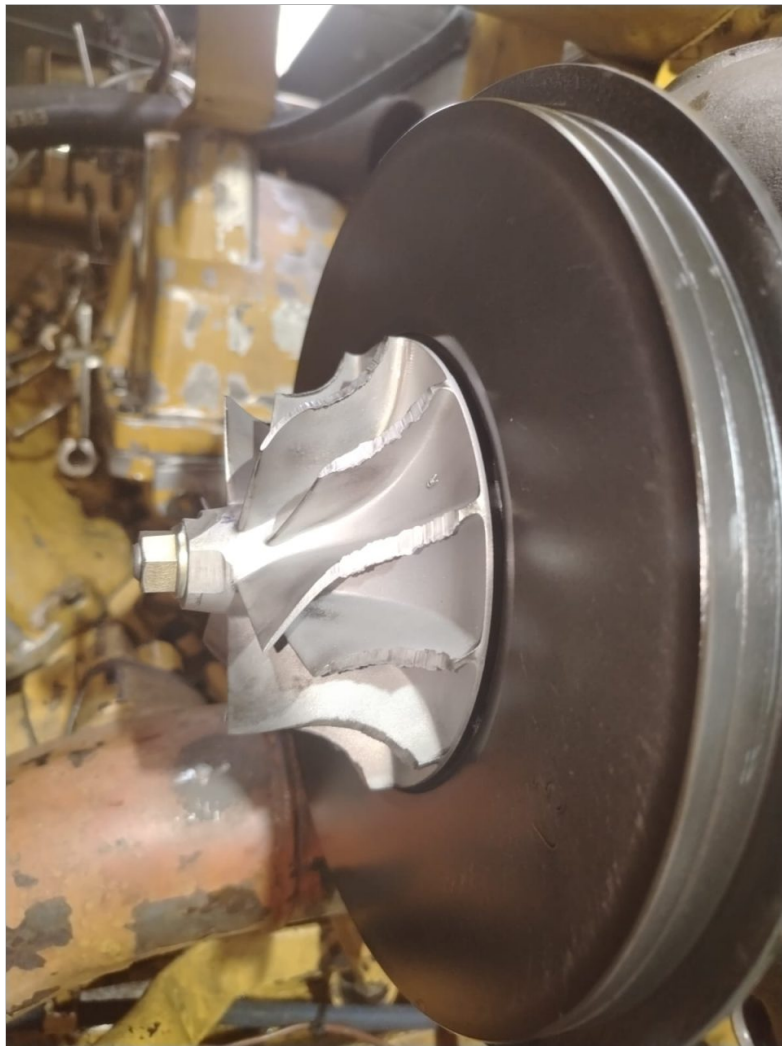
**Imagen 4**

Se realiza desmontaje de caracol de escape, y nos encontramos con los Alves de la turbina de escape dañados a causa del ingreso de un agente extraño/particular ajena al sistema a través del múltiple de escape ocasionando daños a la turbina de escape.

Se recomienda una revisión en profundidad del interior del motor. cilindros, movimientos de potencia, culatas. Para determinar las causas que desencadenaron en la rotura del turbo compresor.
