| <b>Nr OT</b> | 306 | <b>Fecha Informe</b> | 26/05/2026 |
| <b>Modelo</b> | CATC4.4 | <b>Componentes</b> | Motor |
| <b>Equipo nº / Nombre de la embarcación</b> | Auxiliar Babor / estribor | <b>Horas componente</b> | 6326 |
| <b>Trabajo</b> | mantenimiento preventivo | <b>Fecha intervención</b> | 21/05/2026 |

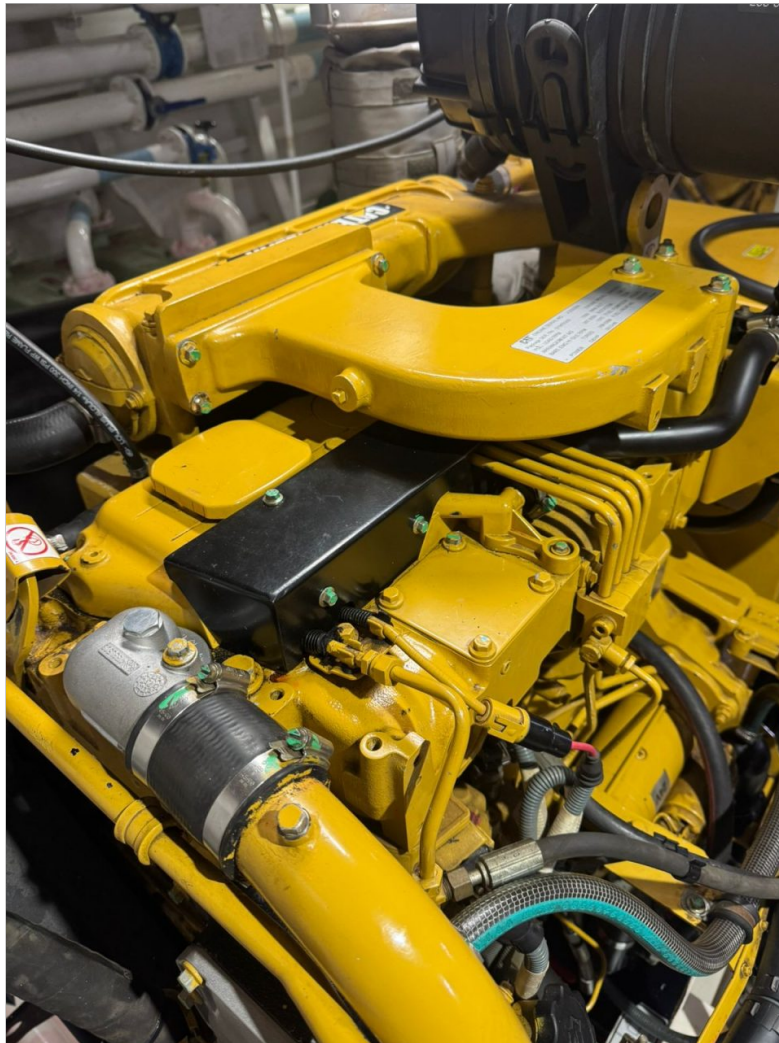
**Imagen 1**

*desmontaje y limpieza admisión*

Luego se procede al desarme y limpieza del sistema de admisión , reemplazo de juntas y sellos del mismo se realiza control de luz de válvulas , Adm y escape según especificaciones

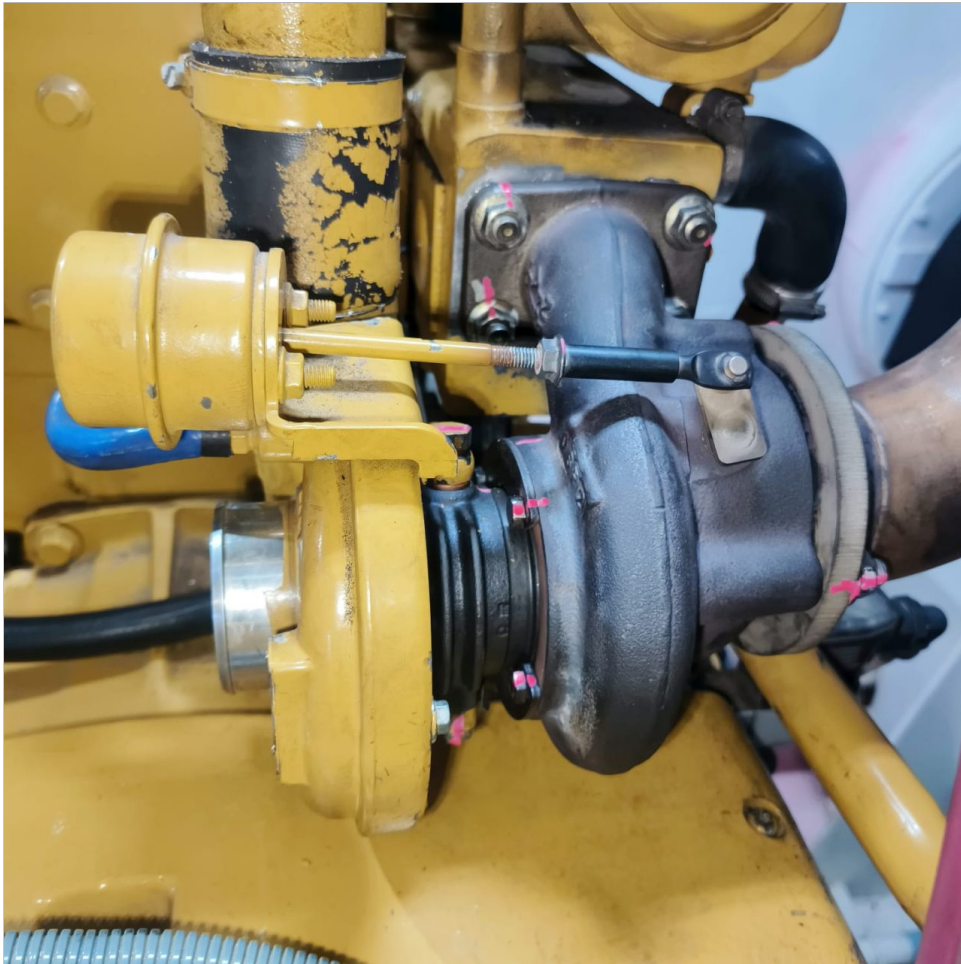
**Imagen 2**

*reemplazo turbo babor*

Turbo compresor OK

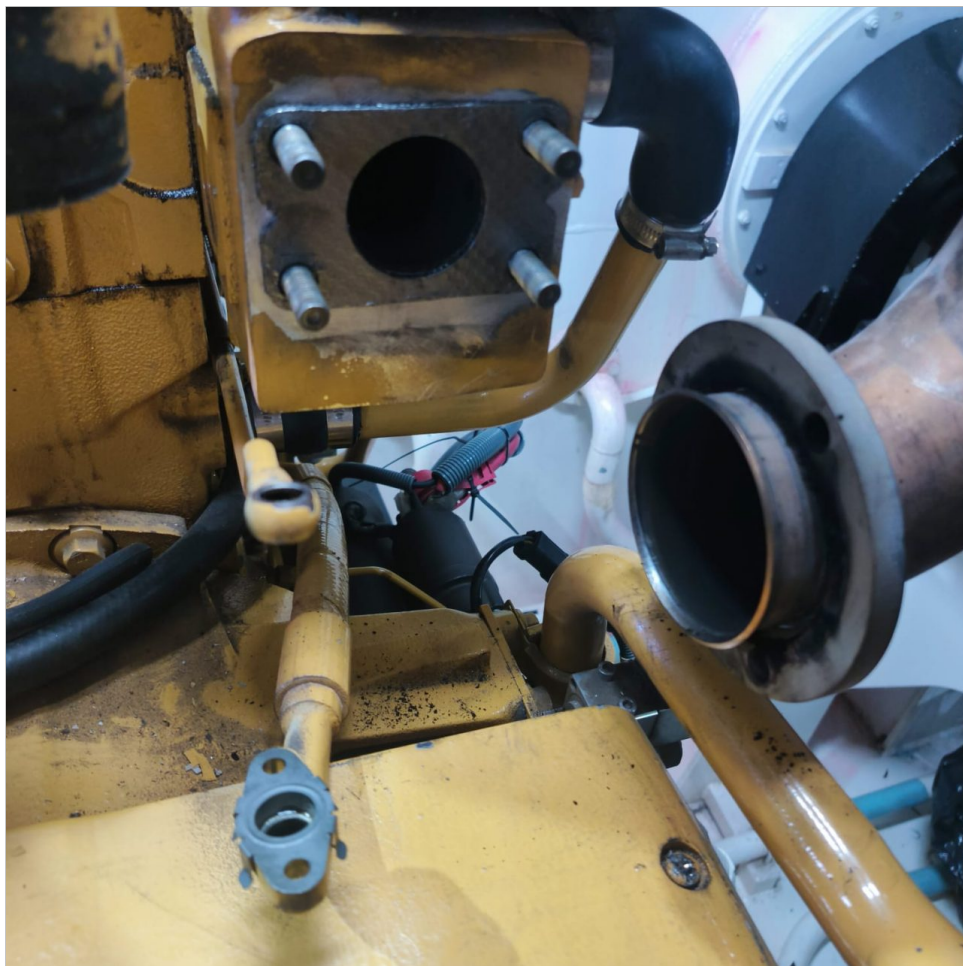
**Imagen 3**

*desmontaje turbo babor*

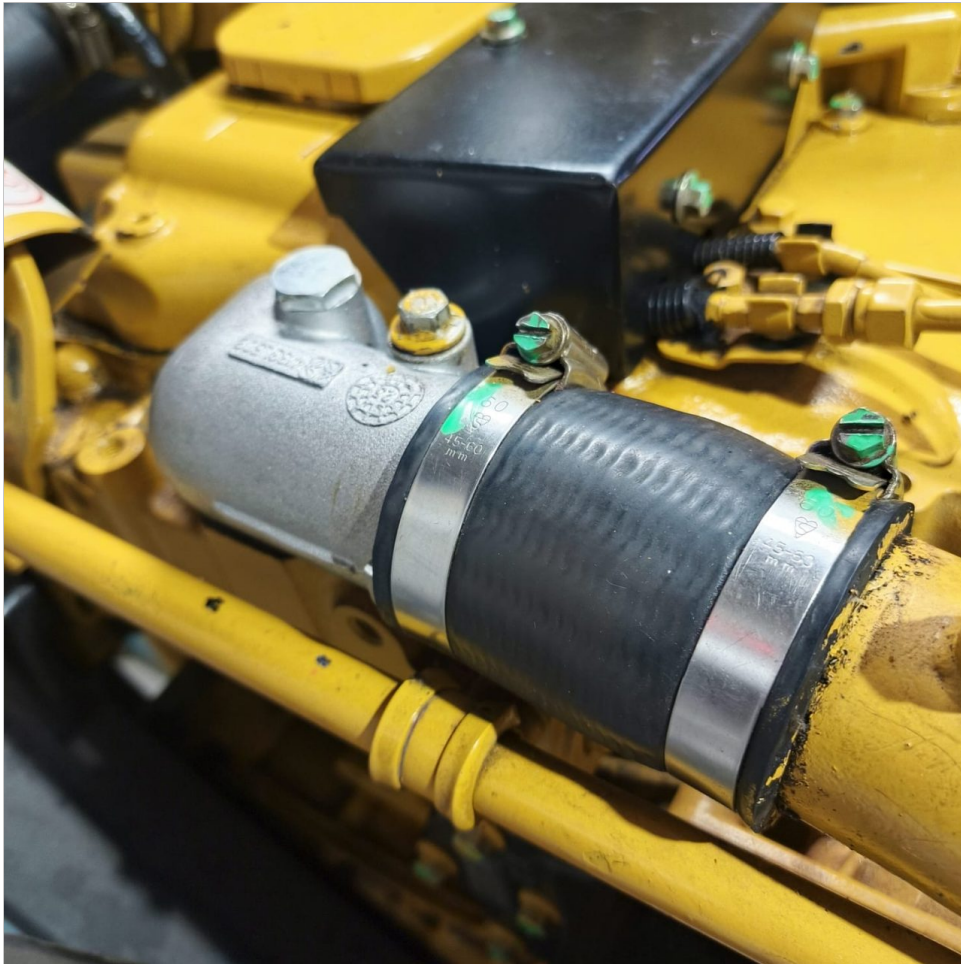
**Imagen 4**

*reemplazo termostato babor*

termostato de motor OK

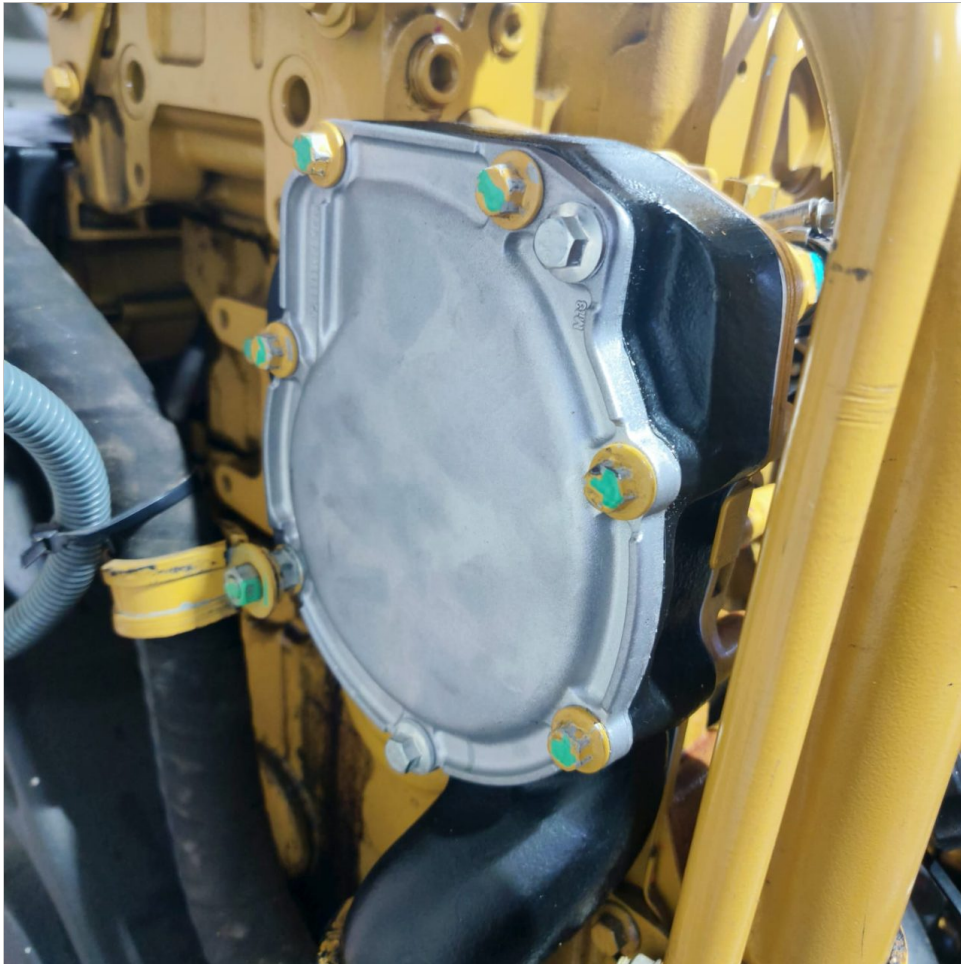
**Imagen 5**

*reemplazo bomba babor*

bomba de agua motor OK

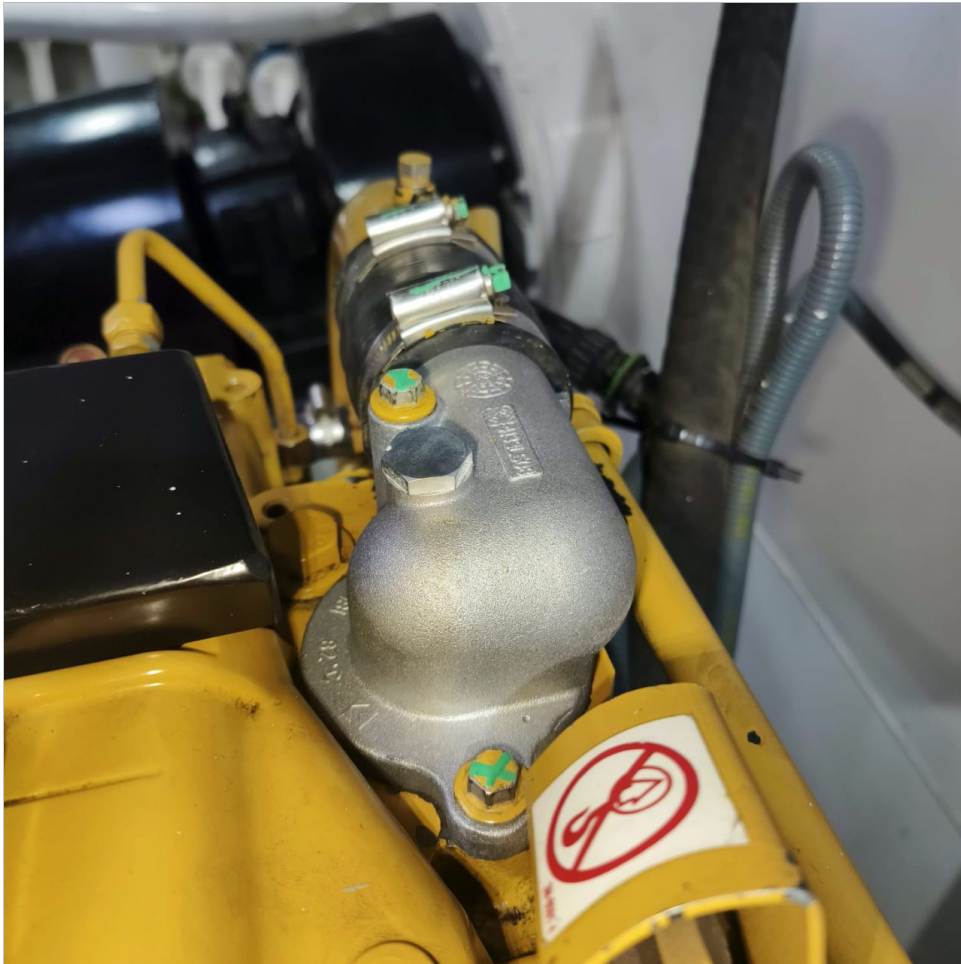
**Imagen 6**

*reemplazo termostato estribor*

termostato de motor OK

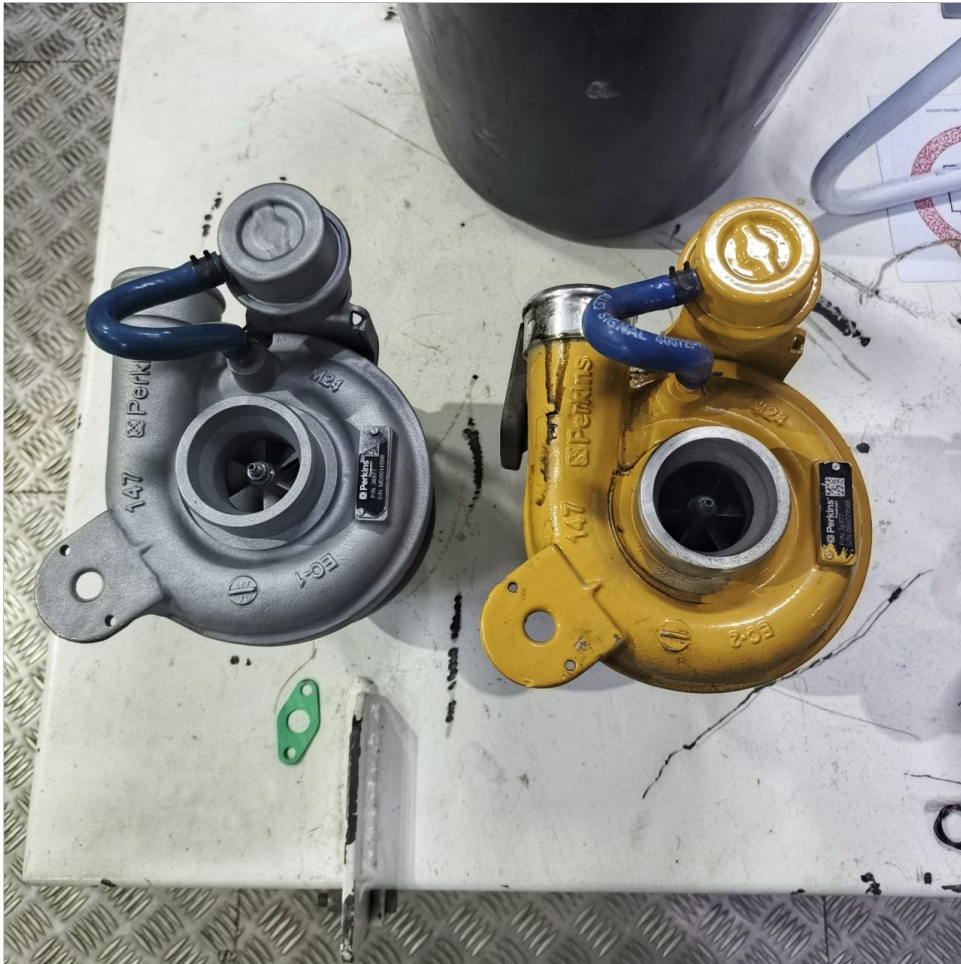
Imagen 7

reemplazo turbo estribor

Turbo compresor OK

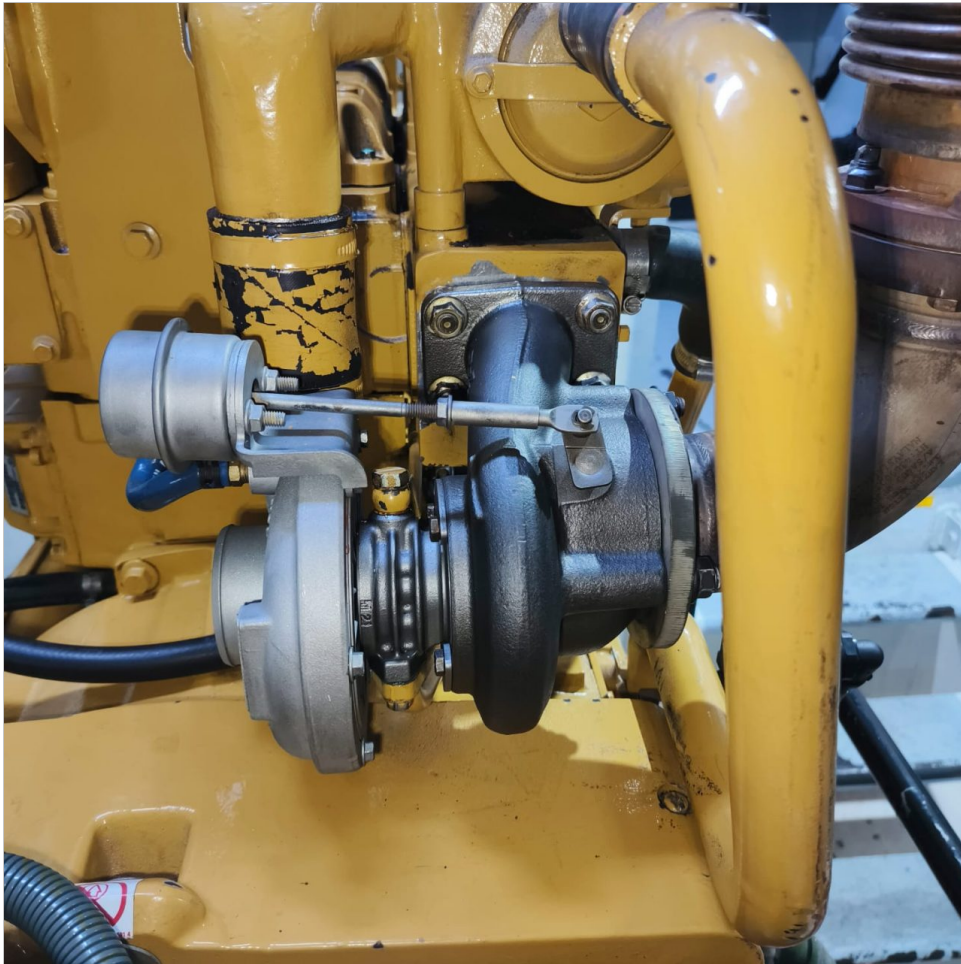
**Imagen 8**

*montaje turbo estribor*

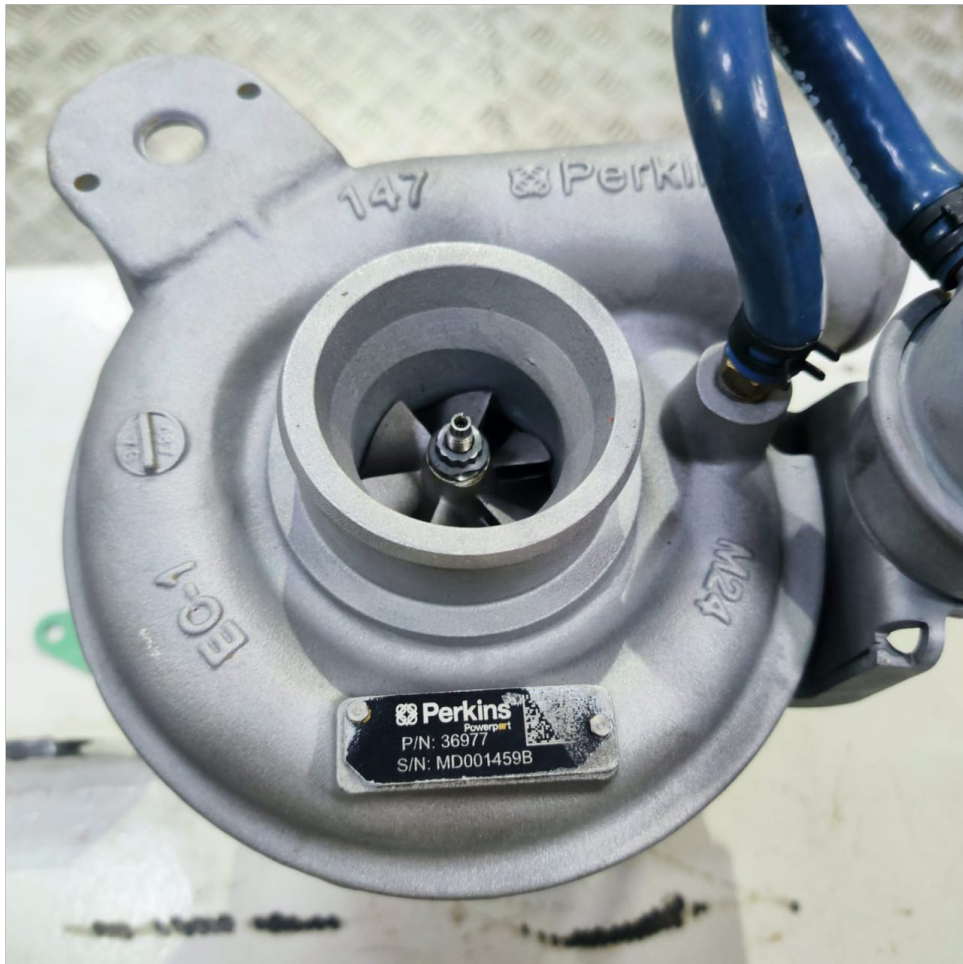
**Imagen 9**

*turbo nuevo estribor*
