| <b>Cliente</b> | Mastellone hnos | | |
| <b>Modelo</b> | Cummins | <b>Componentes</b> | Genset |
| <b>Trabajo</b> | Chequeo por falla. | <b>Fecha intervención</b> | 19/06/2026 |

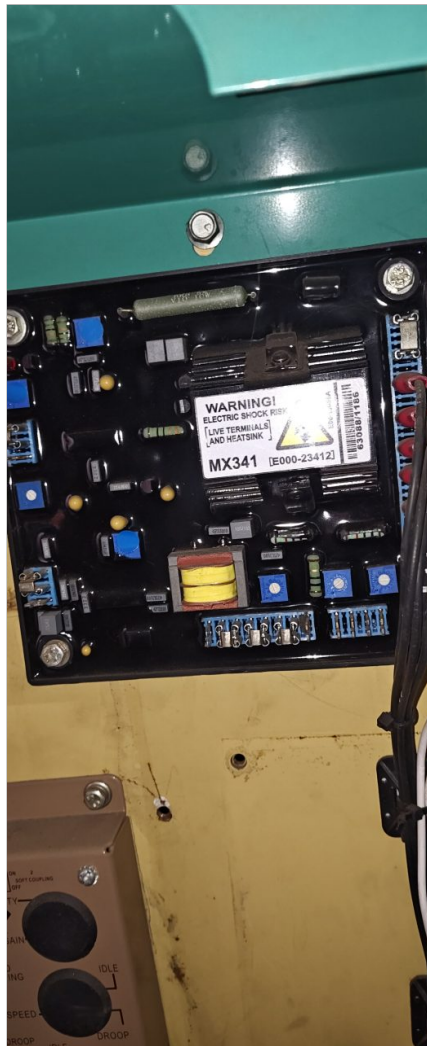
**Imagen 1**

Se comenzó por realizar revisión de los circuitos y funciones del regulador de voltaje (AVR) las cuales se encontraron funcionando perfectamente, se prosiguió por revisar la placa de diodos, en la cual se realizó la medición de diodos y varistor, mediciones las cuales dieron como resultado diodos y varistor dañados, la posible causa raíz del problema puede haber sido un pico de carga en el equipo.

*Regulador de voltaje*

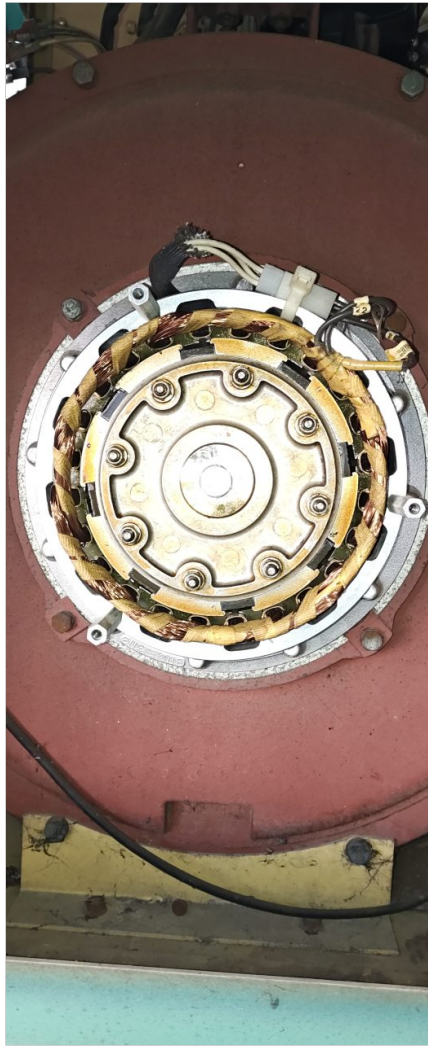
**Imagen 2**

*PMG*

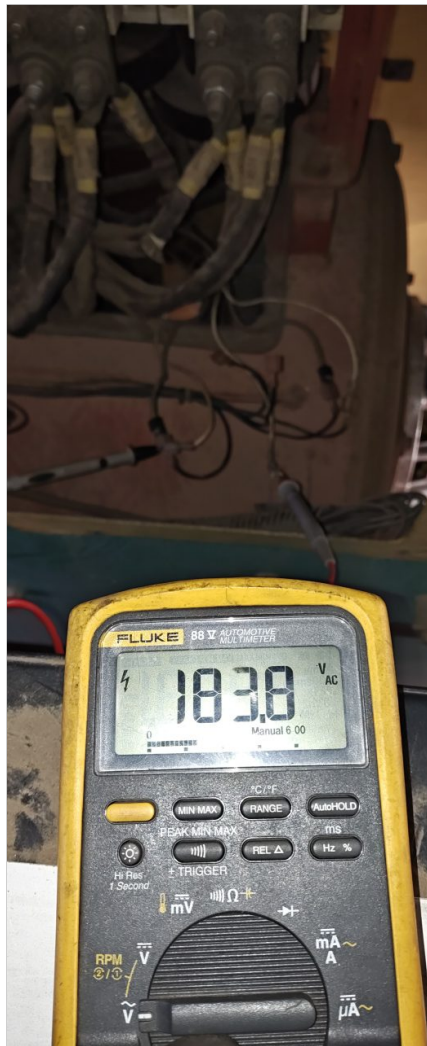
**Imagen 3**

*Medida de tensión en PMG*

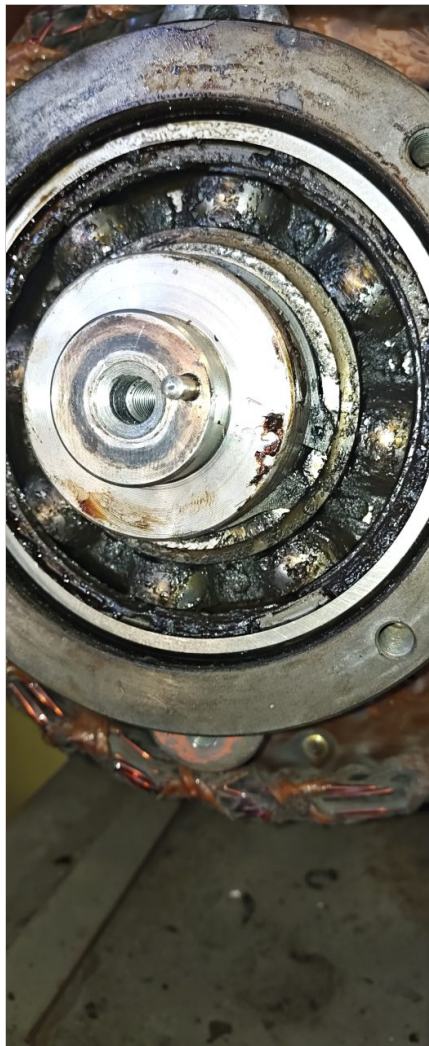
**Imagen 4**

*Ruleman en mal estado*

Se recomienda realizar un mantenimiento exhaustivo al equipo para evitar inconvenientes a futuro.

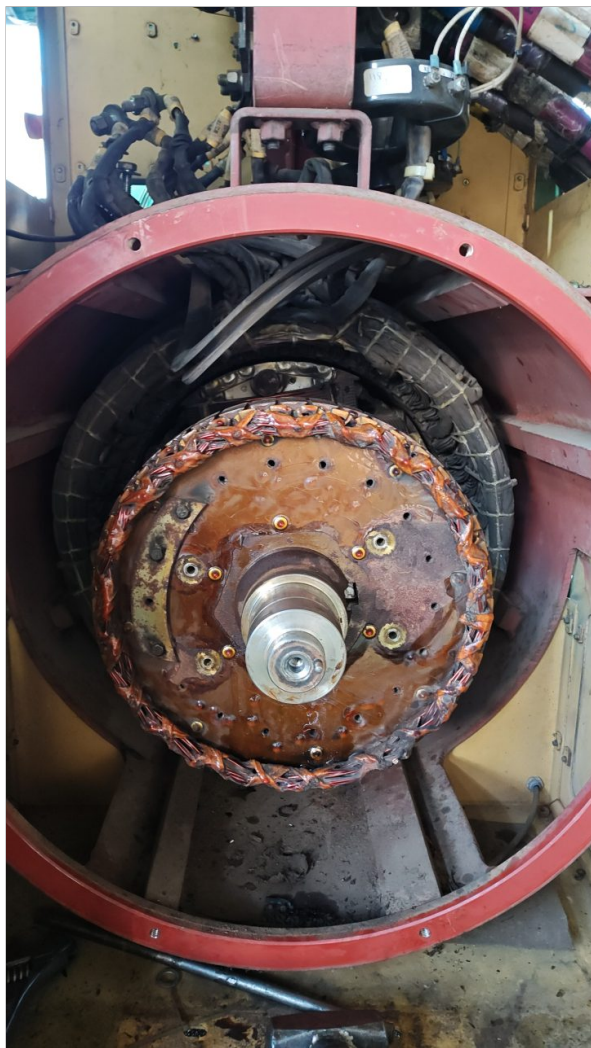
**Imagen 5**

Al momento de intentar retirar la excitatriz se nota que la misma se encuentra clavada, por lo que se fabrica una herramienta para extracción de la misma la cual no dio resultados, al notar que la excitatriz no es capaz de retirarse en el sitio debido al espacio y falta de herramientas, se analiza con el cliente la posibilidad de arribar con el equipo al taller de Tecnimotors, solicitud la cual fue aprobada por el cliente, por lo cual quedamos a espera del arribo del equipo a nuestro taller para realizar el recorrido del equipo.

*Excitatriz*
