| <b>Nr OT</b> | 7-0100 y 7-0102 | <b>Fecha Informe</b> | 29/06/2026 |
| <b>Modelo</b> | CAT 416F | <b>Componentes</b> | RETROEXCAVADORA |
| <b>Trabajo</b> | REEMPLAZO PERNOS Y BUJES AGUILON, SOLENOIDES DE DOBLE TRACCION Y BLOQUEO DIFERENCIAL, RESELLADO CILINDROS SWING. | <b>Fecha intervención</b> | 24/06/2026 |

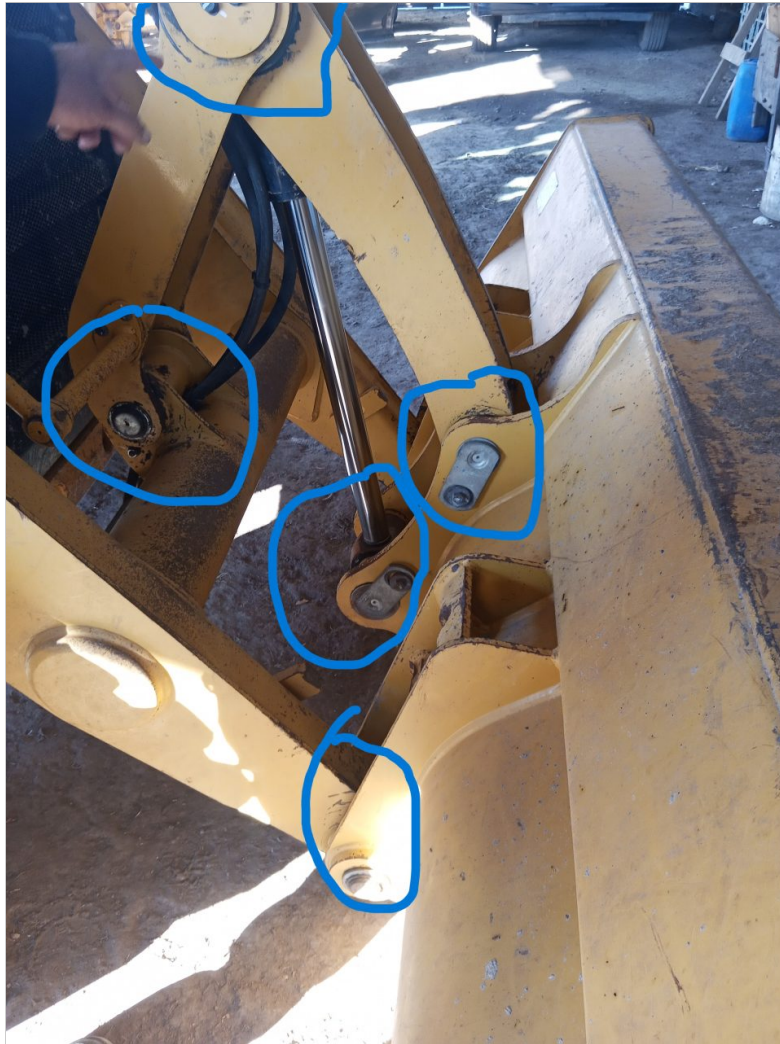
**Imagen 13**

Se observa con exceso desgaste cuchilla, pernos y bujes principales de balde y su varillaje de movimiento, también así pernos y bujes del cilindro de volteo.

*pernos y bujes para reemplazar*

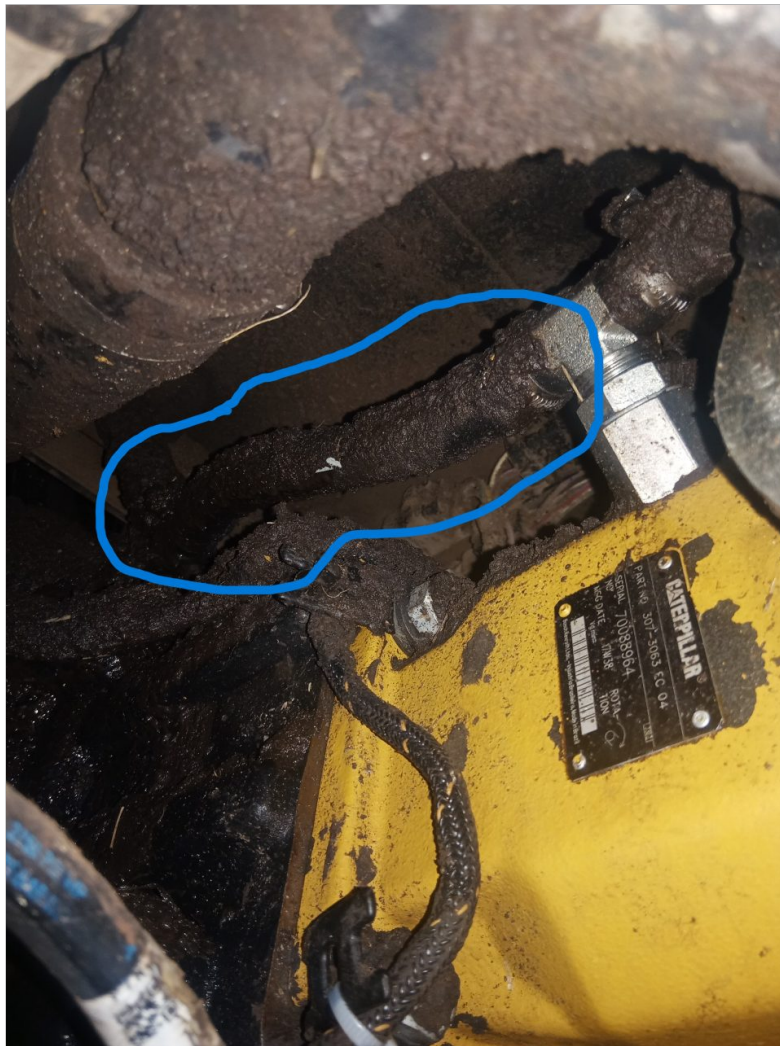
**Imagen 14**

Es necesario reemplazar manguera de aceite con pérdida que se encuentra en parte superior de bomba hidráulica (ver foto).

*manguera con perdida*
