| <b>Nr OT</b> | 325 | <b>Fecha Informe</b> | 30/06/2026 |
| <b>Modelo</b> | CAT 3412 | <b>Componentes</b> | MOTOR |
| <b>Trabajo</b> | SERV. DE MANT.<br>CUATRIMESTRAL DE<br>INSPECCION | <b>Fecha intervención</b> | 29/06/2026 |
| <b>Informe nº</b> | 02 | | |

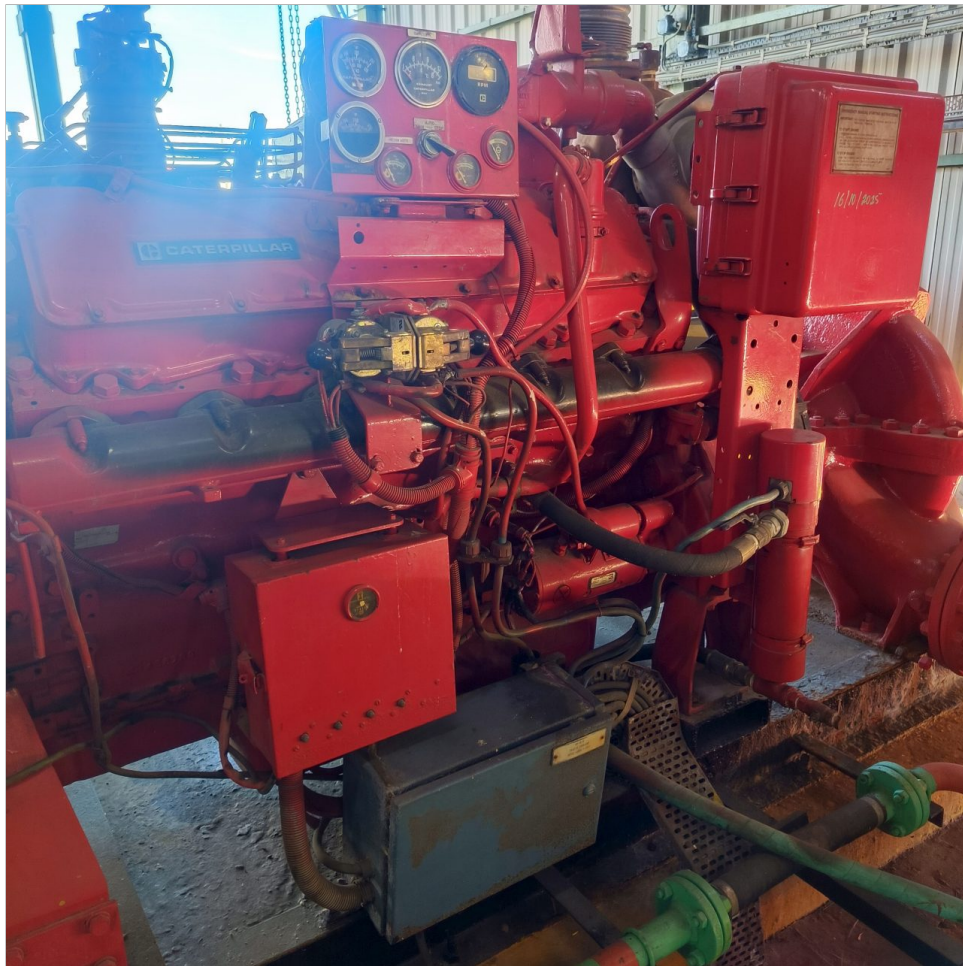
**Imagen 1**

*Revision de circuitos lado arranque*

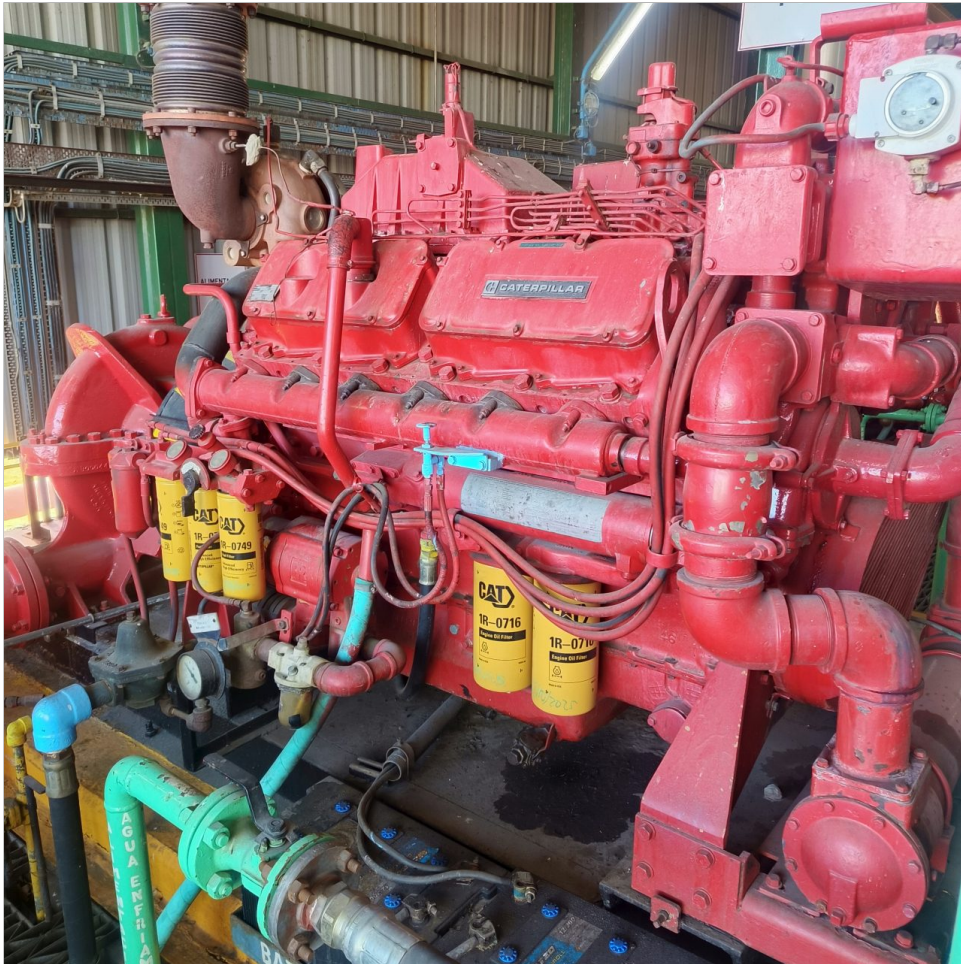
**Imagen 2**

*Revision de circuitos lado filtros*

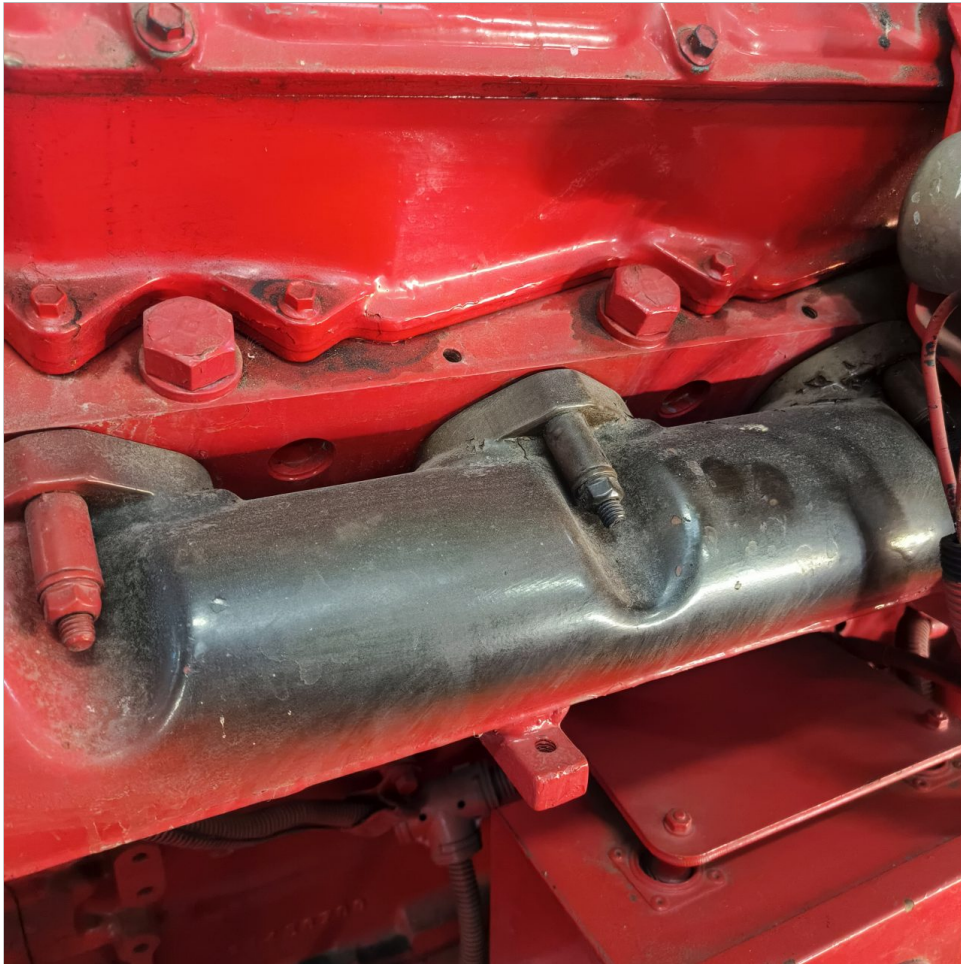
**Imagen 3**

Se inspeccionaron todos los sistemas intervinientes y se observa puntualmente pequeños goteos de agua en el visor del tanque de expansión, junto a indicios de fuga de gases de escape entre el manifold y la culata, por ultimo se observa una perdida en la tuberia de refrigeracion del turbo . El resto de las conexiones se encuentran sin novedad.

*Deteccion de indicio de fuga gases de escape (foto 1)*

- Cambiar el visor de agua del tanque de expansion
- Cambiar juntas de escape
- Reparar tuberia de refrigeracion del turbo
- Provision de un kit de juntas motor de arranque neumatico como stock de seguridad.

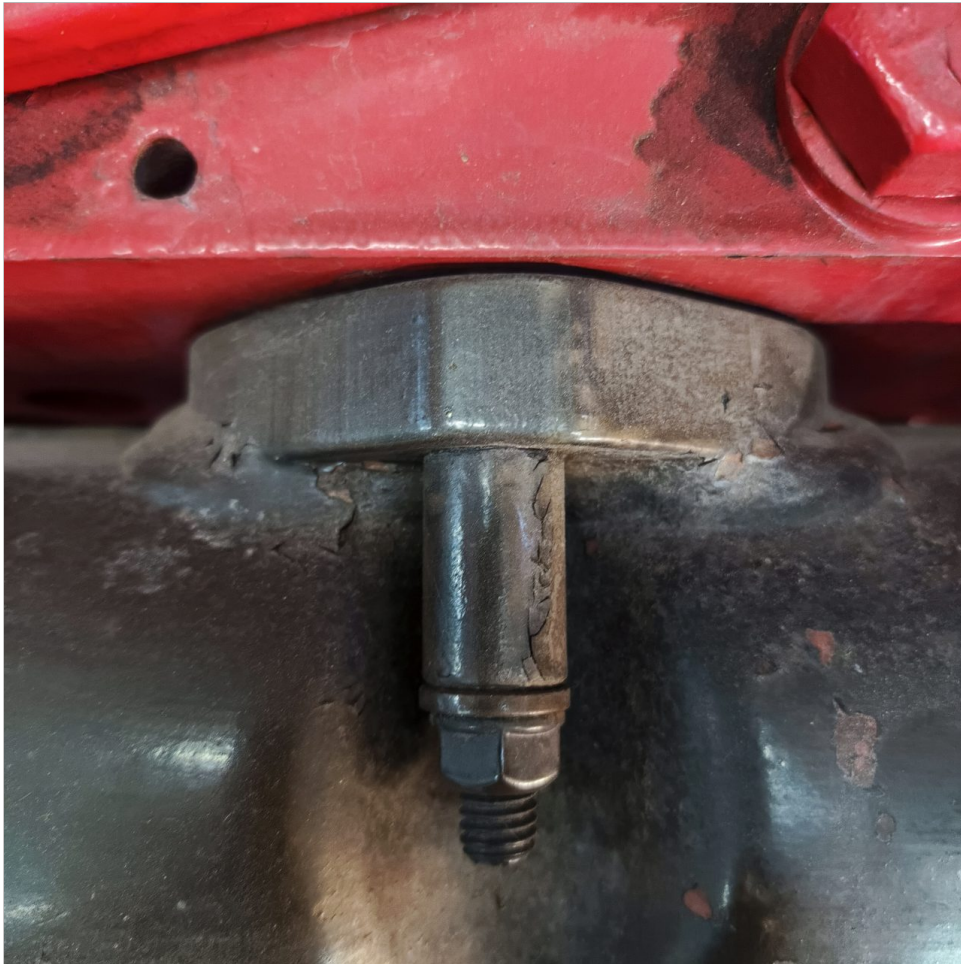
**Imagen 4**

*Deteccion de indicio de fuga gases de escape (foto 2)*

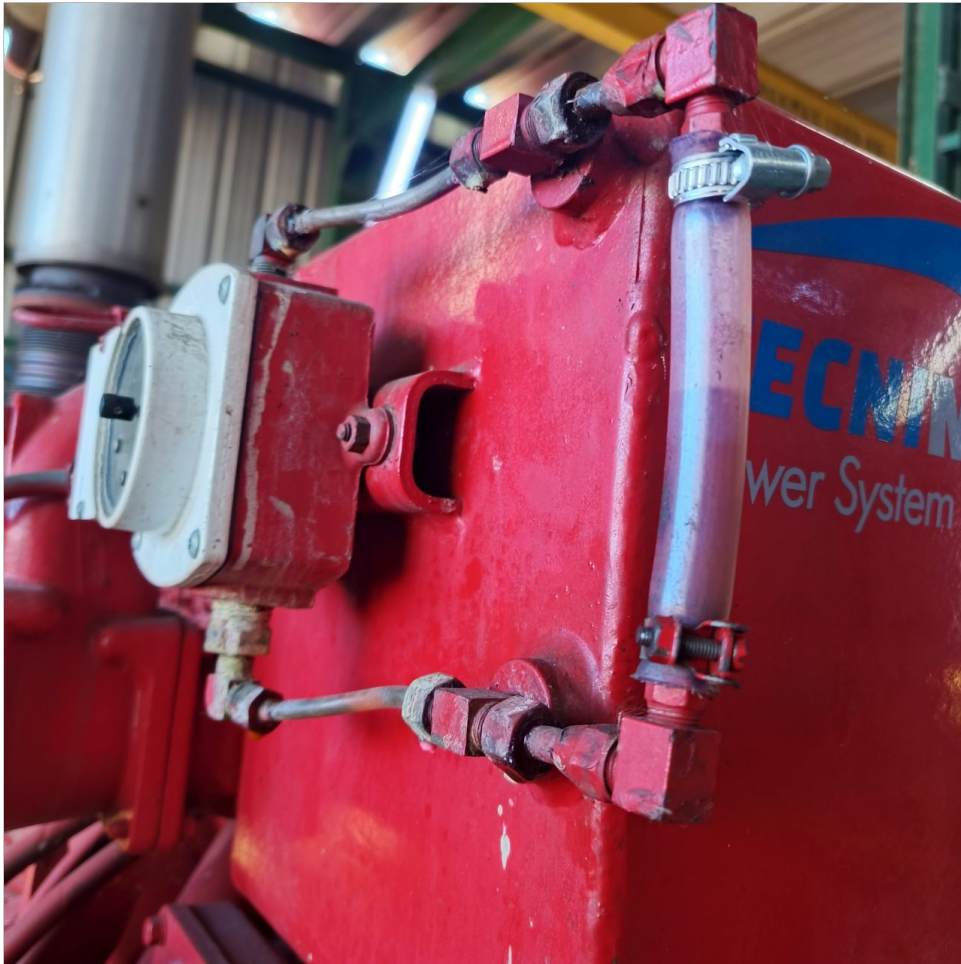
**Imagen 5**

*Deteccion de goteo en visor de nivel*

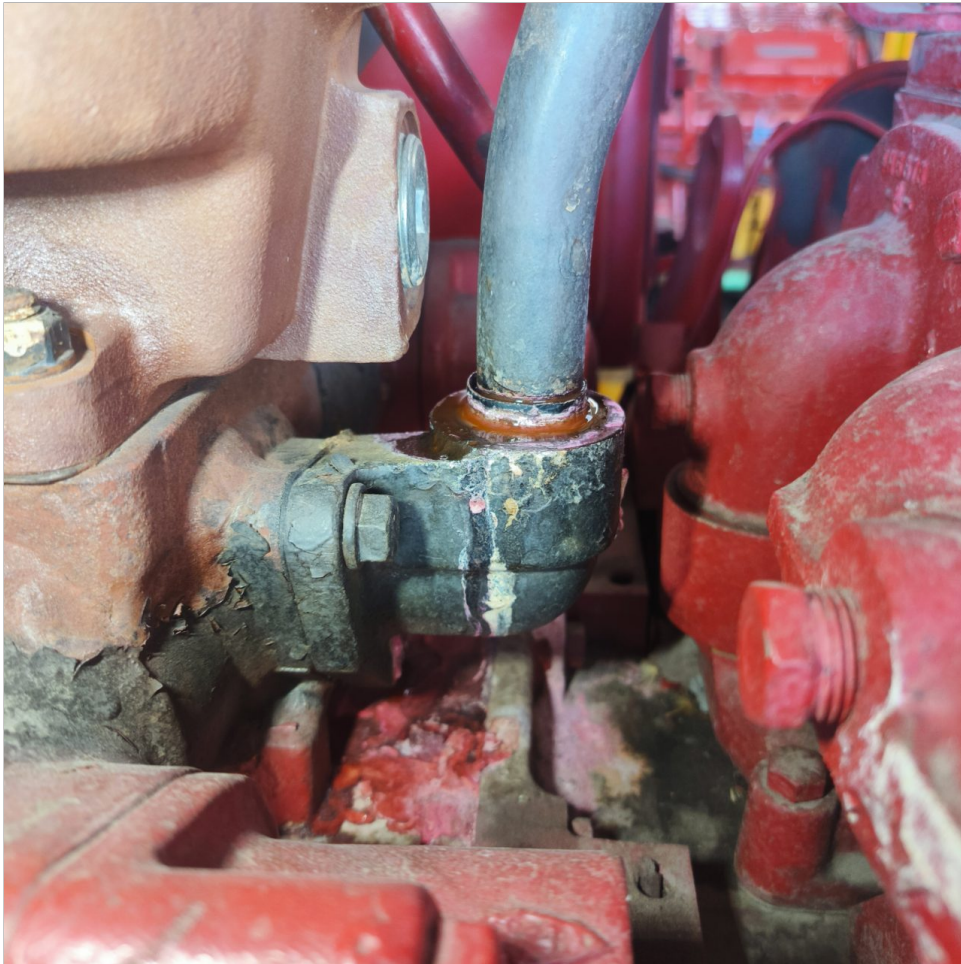
**Imagen 6**

*Deteccion de perdida de refrigerante circuito turbo*
