| <b>Nr OT</b> | 7-0114 | <b>Fecha Informe</b> | 17/07/2026 |
| <b>Modelo</b> | 320D FM | <b>Componentes</b> | BOMBA HIDRAULICA |
| <b>Trabajo</b> | DIAGNOSTICO EN FALLA HYD | <b>Fecha intervención</b> | 17/07/2026 |

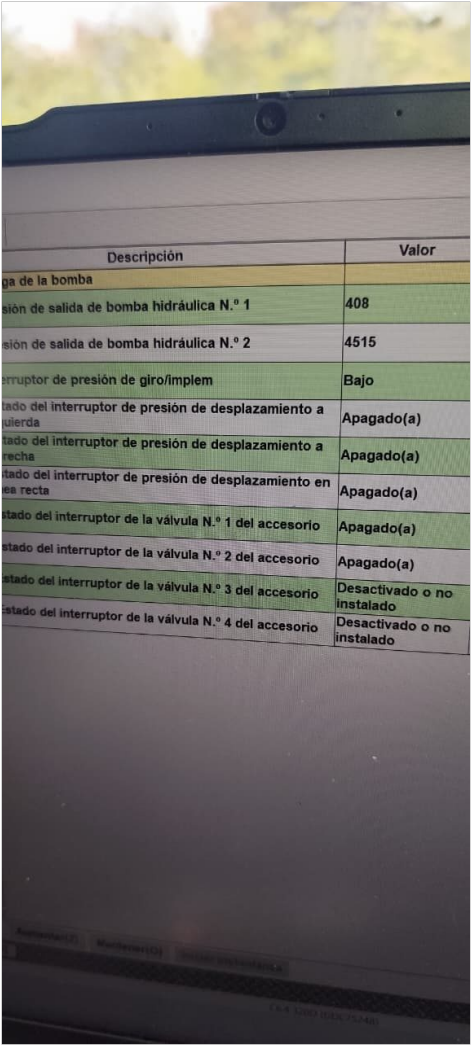
**Imagen 1**

Posteriormente se realizó la prueba de calado del sistema hidráulico, detectándose una baja presión en la bomba hidráulica N.º 1.

Con el fin de corroborar el diagnóstico, se instalaron manómetros en las salidas de ambas bombas hidráulicas, confirmándose que la bomba N.º 1 desarrolla una presión inferior a la especificada por el fabricante.

| Descripción | Valor |
|---|---|
| Presión de salida de bomba hidráulica N.º 1 | 408 |
| Presión de salida de bomba hidráulica N.º 2 | 4515 |
