| <b>Modelo</b> | 3516B | <b>Componentes</b> | Motor |
| <b>Equipo nº / Nombre de la embarcación</b> | Estribor/ Toconao | <b>Horas componente</b> | 18963 |
| <b>Trabajo</b> | Servicio tecnico-Diagnostico | <b>Fecha intervención</b> | 21/07/2026 |
| <b>Informe nº</b> | 1 | | |

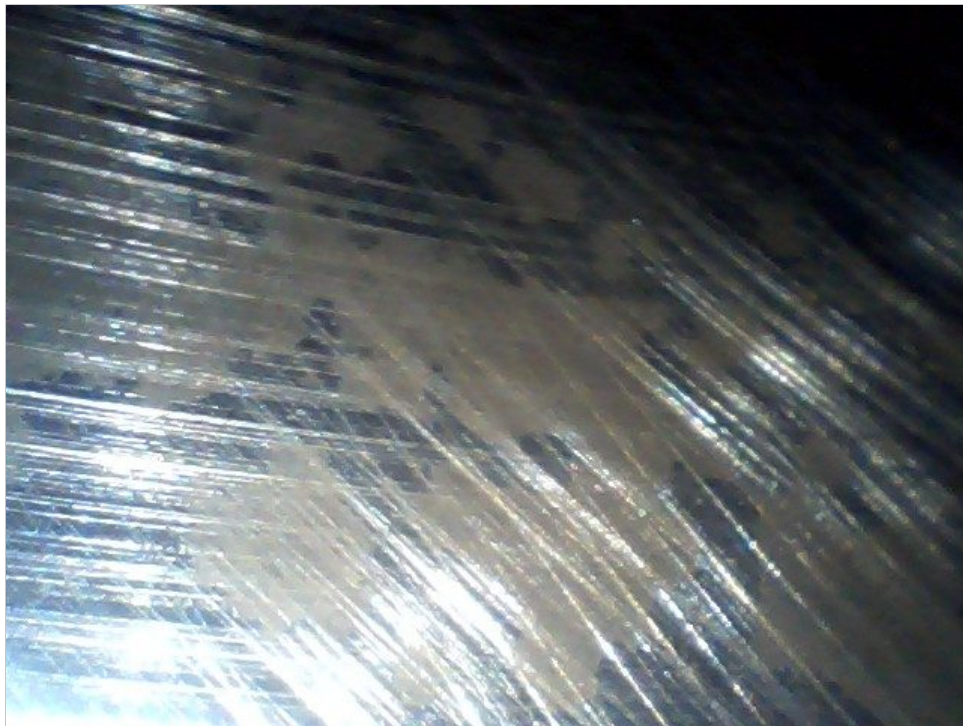
*Cilindro 2*

Realizamos boroscopia en todos los cilindros, nos encontramos con los cilindros 2, 4, 5, 11 y 13 con manchas de corrosion en las paredes internas de la camisa de cilindro

Cilindro 2: 2'

Recomendamos realizar flushing del circuito de JW

Recomendamos realizar limpieza en enfriador principal de JW

Recomendamos realizar inspeccion de termostados del circuito de JW

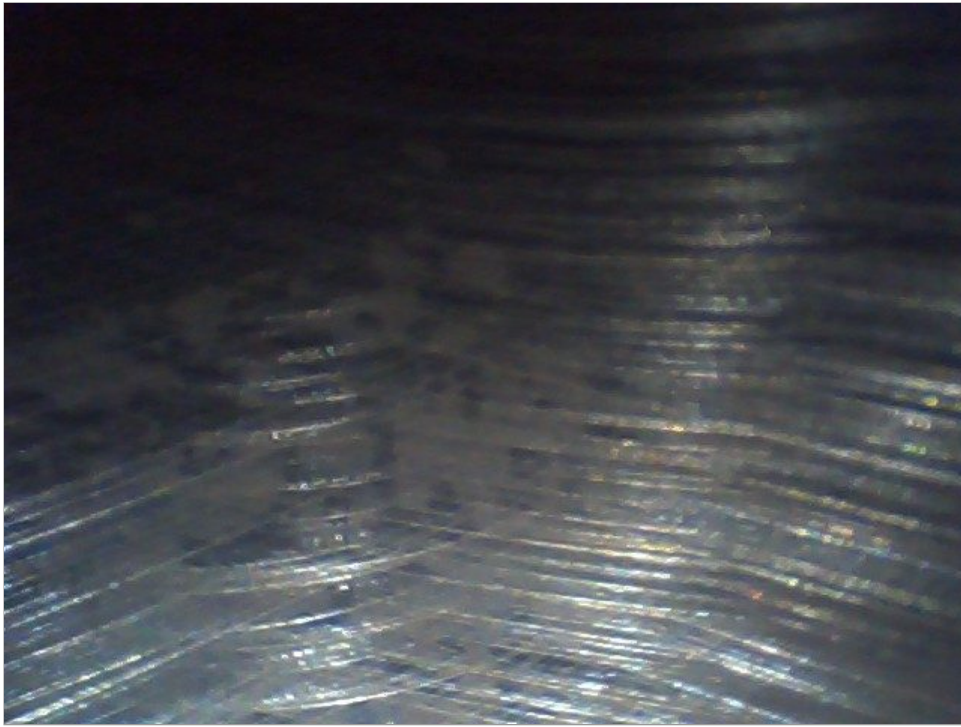
*Cilindro 4*

Cilindro 4: 1' 55"

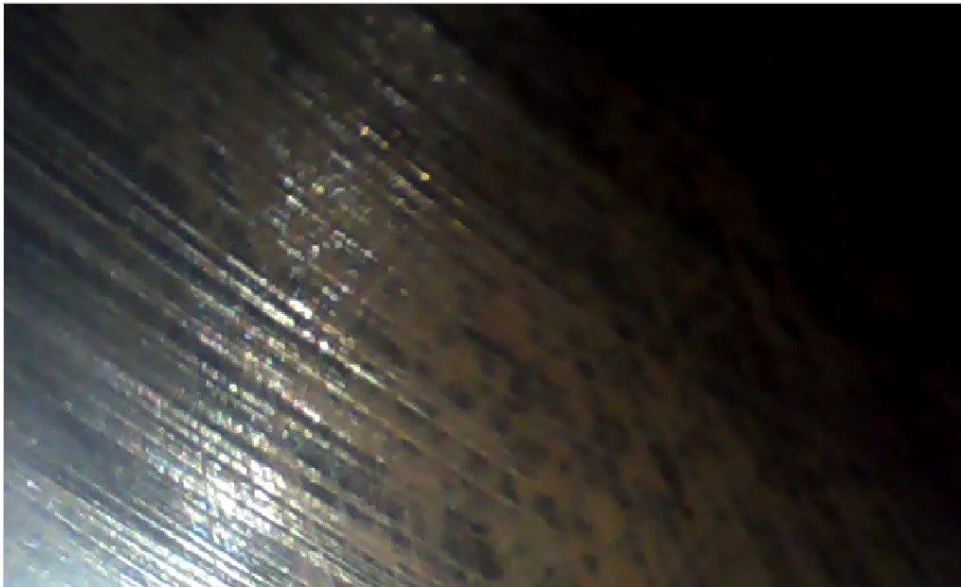
*Cilindro 5*

Cilindro 5: 44"

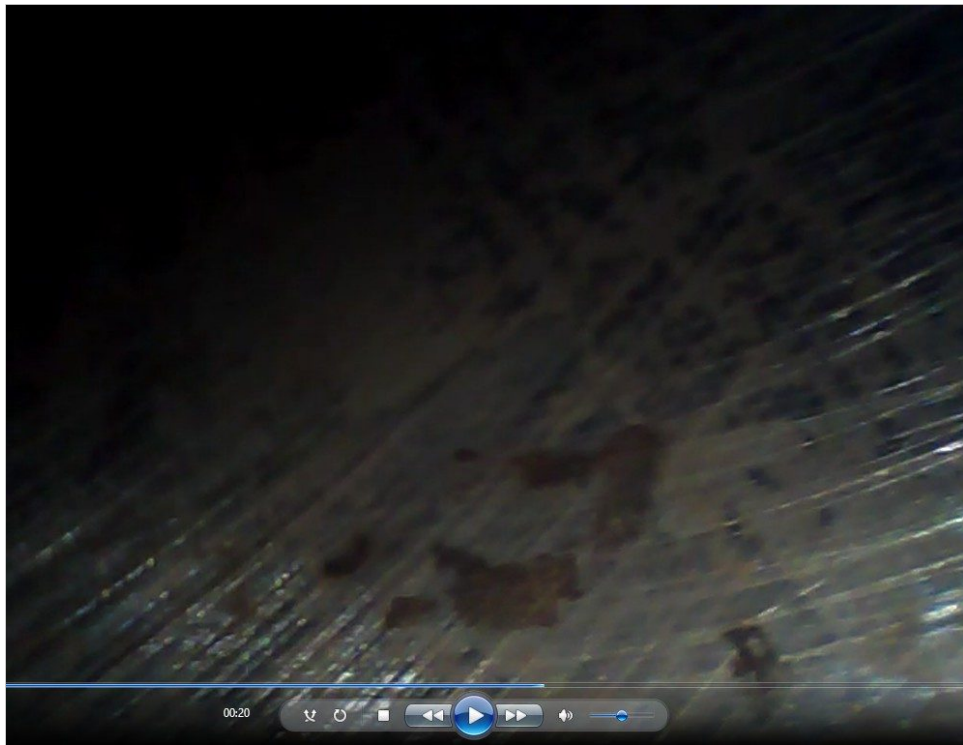
*Cilindro 11*

Cilindro 11: 50"

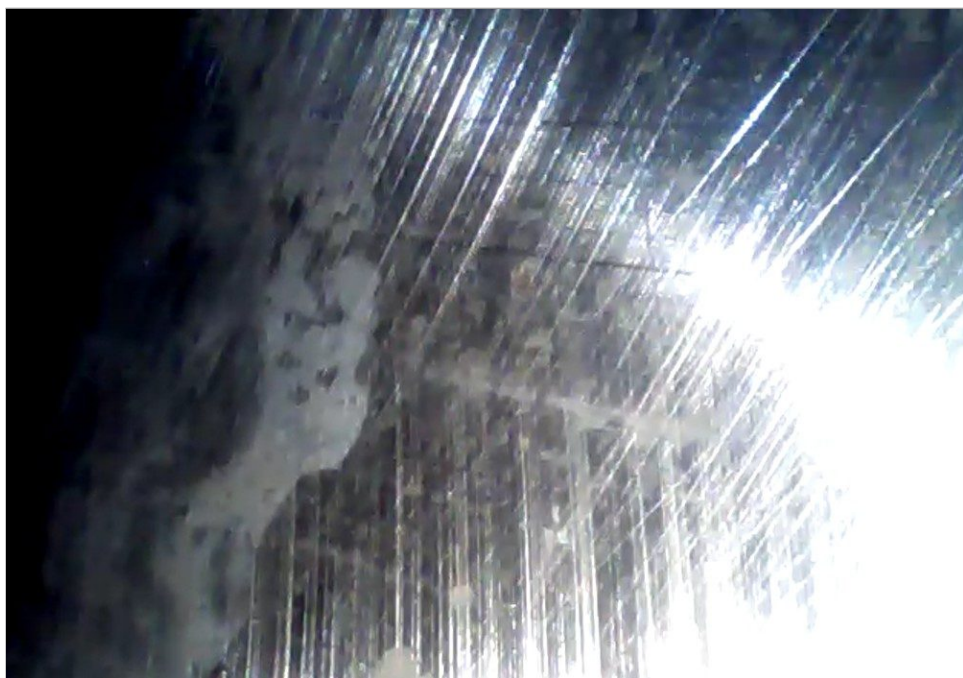
*Cilindro 13*

Cilindro 13: 50"
