| <b>Cliente</b> | Diveo | | |
| <b>Modelo</b> | Cat 3516 | <b>Componentes</b> | - |
| <b>Trabajo</b> | Chequeo por falla | <b>Fecha intervención</b> | 07/07/2026 |
| <b>Informe nº</b> | 3 | | |

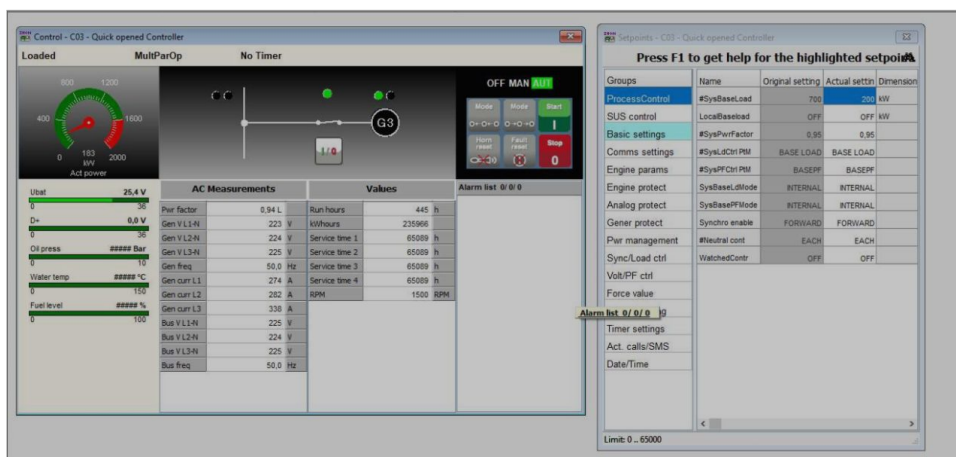
Imagen 7

Generador en paralelo con la red con 200kw

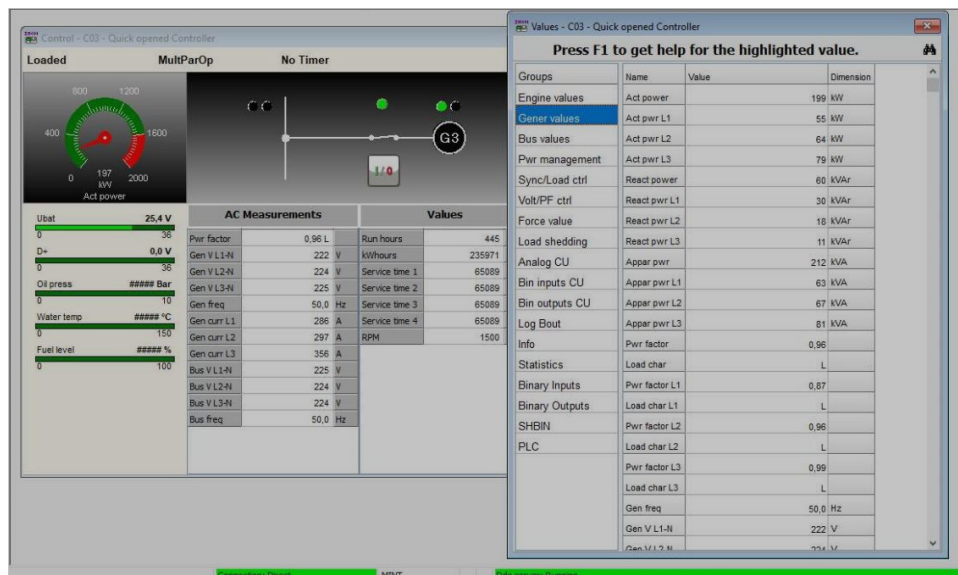
Imagen 8

1/2 Medición de valores eléctricos con 200kw

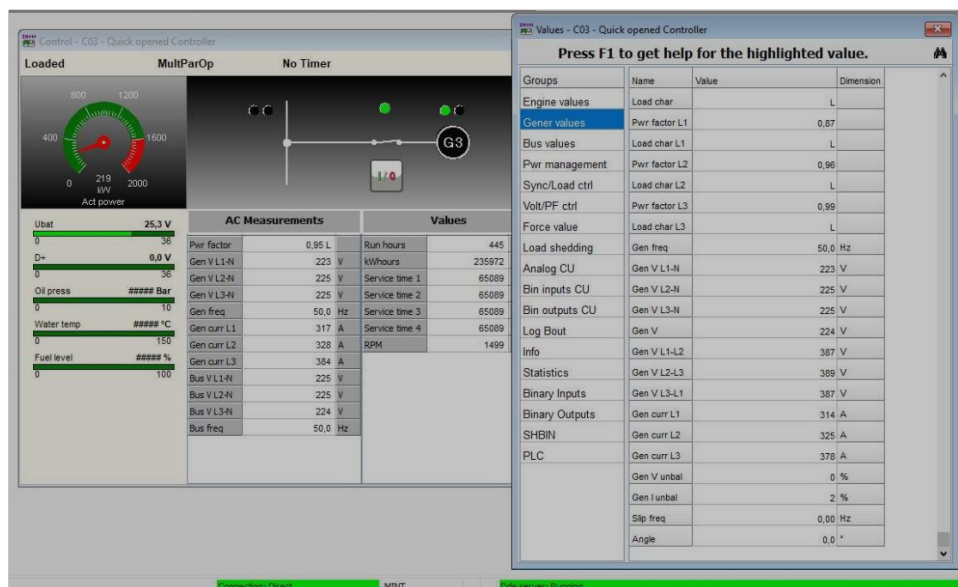
Imagen 9

2/2 Medición de valores eléctricos con 200kw

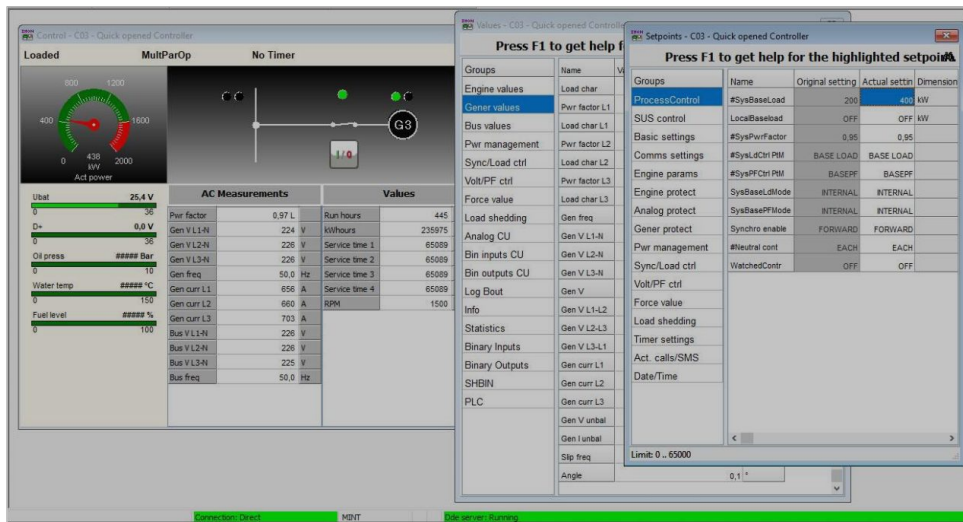
Imagen 10

Generador en paralelo con la red con 400kw

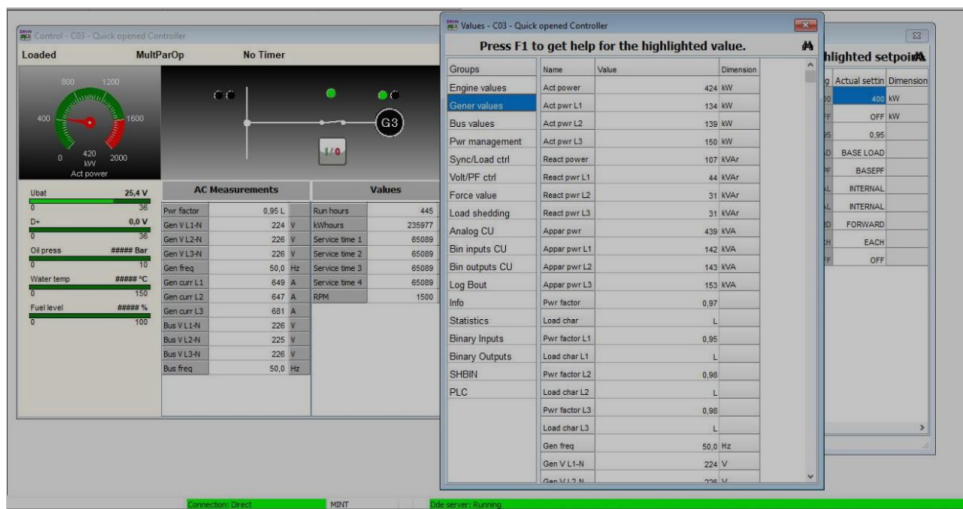
Imagen 11

1/2 Medición de valores eléctricos con 400kw

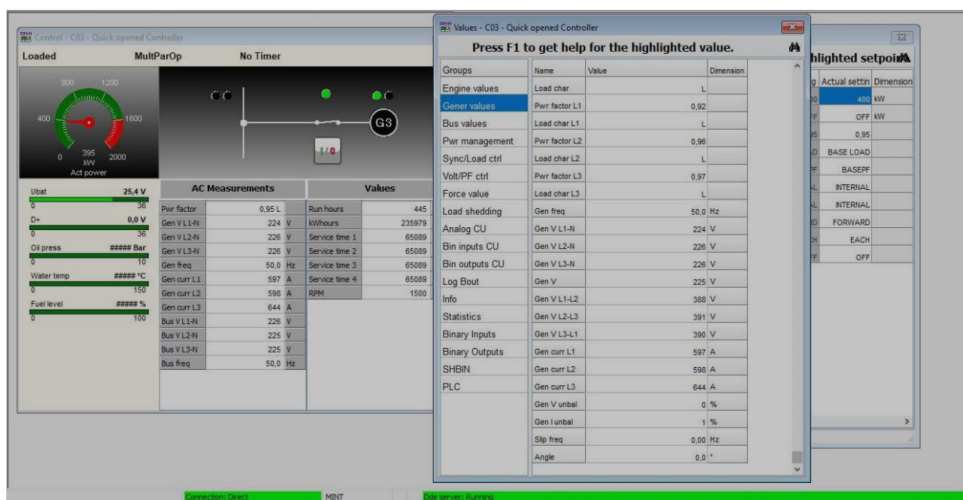
Imagen 12

2/2 Medición de valores eléctricos con 400kw

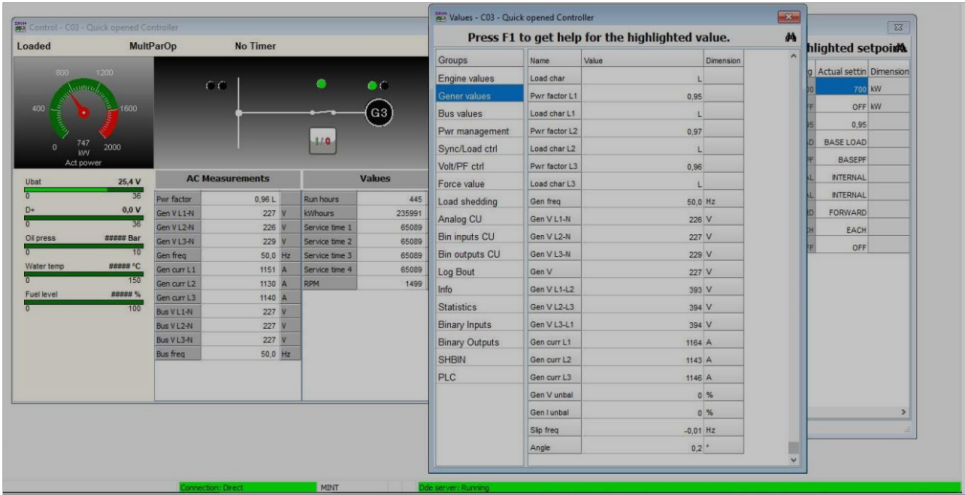
Imagen 13

Generador en paralelo con la red con 700kw
