| <b>Nr OT</b> | 1 | <b>Fecha Informe</b> | 14/08/2026 |
| <b>Modelo</b> | Cat 3516 | <b>Componentes</b> | - |
| <b>Trabajo</b> | Prueba con carga | <b>Fecha intervención</b> | 14/08/2026 |

Visita coordinada para reemplazo de filtro principal de combustible en el Gen 2 y pruebas de funcionamiento en ambos generadores

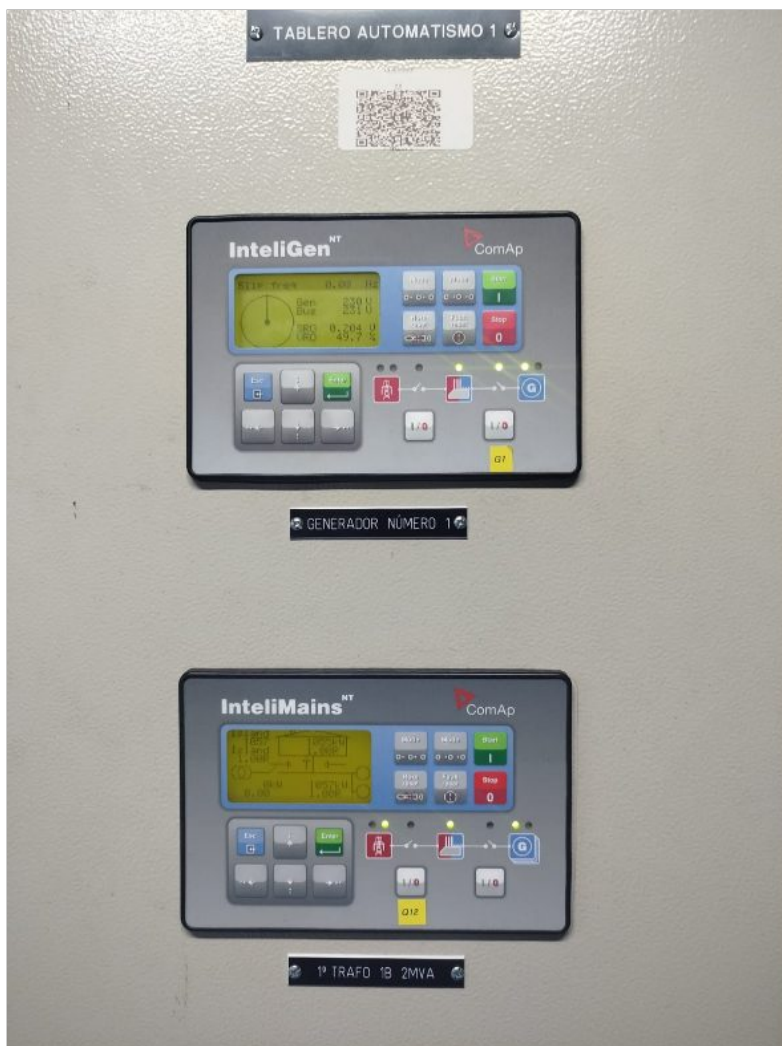
**Imagen 1**

Finalmente, se procedió a la operación del Generador N.º 1 en paralelo con el Generador N.º 2 durante aproximadamente 30 minutos. Durante este período se verificó el correcto reparto de carga y la estabilidad de ambos equipos, observándose un funcionamiento normal del sistema de generación sin registrarse fallas, alarmas ni comportamientos irregulares.

*Gen 1 en paralelo con Ge 2*

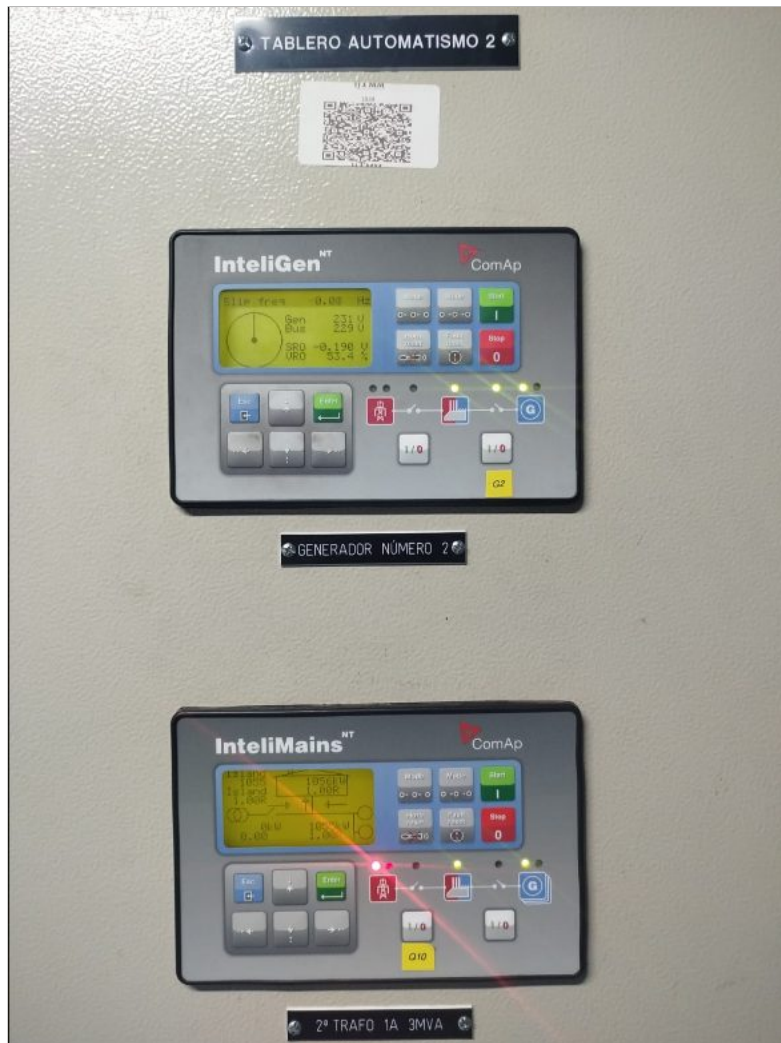
**Imagen 2**

*Gen 2 en paralelo con Ge 1*
