| <b>Nr OT</b> | 344 | <b>Fecha Informe</b> | 21/08/2026 |
| <b>Modelo</b> | Cat 3306 | <b>Componentes</b> | Motor |
| <b>Trabajo</b> | Correctivo | <b>Fecha intervención</b> | 20/08/2026 |

#### Comentarios del proceso de reparación

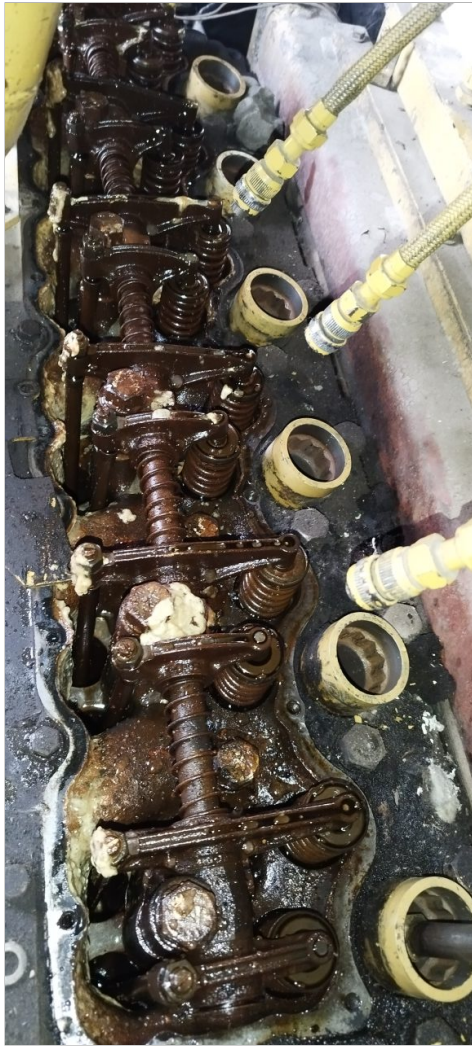
**Imagen 1**

*Estado en el que se encuentras*

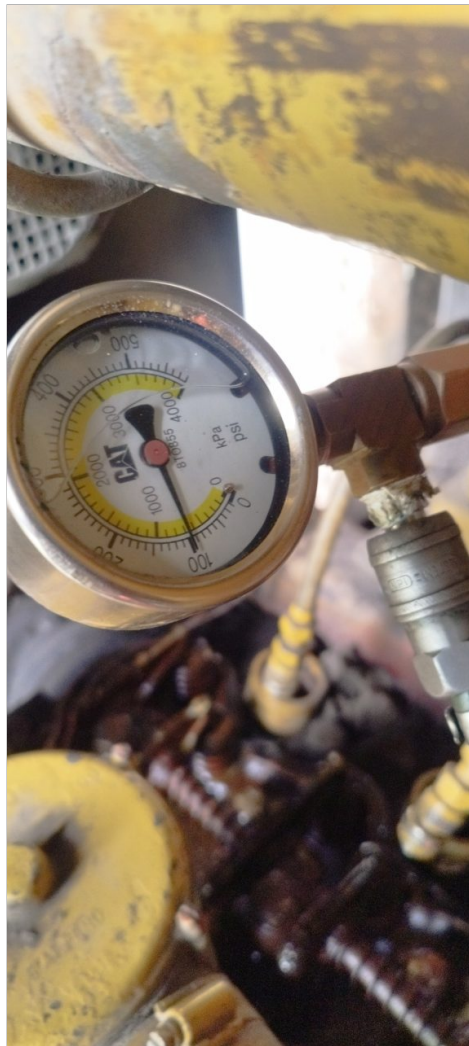
**Imagen 2**

Se tomó compresión a los 6 cilindros los cuales se encontraron dentro de los parámetros aceptables.

*Prueba de compresión*

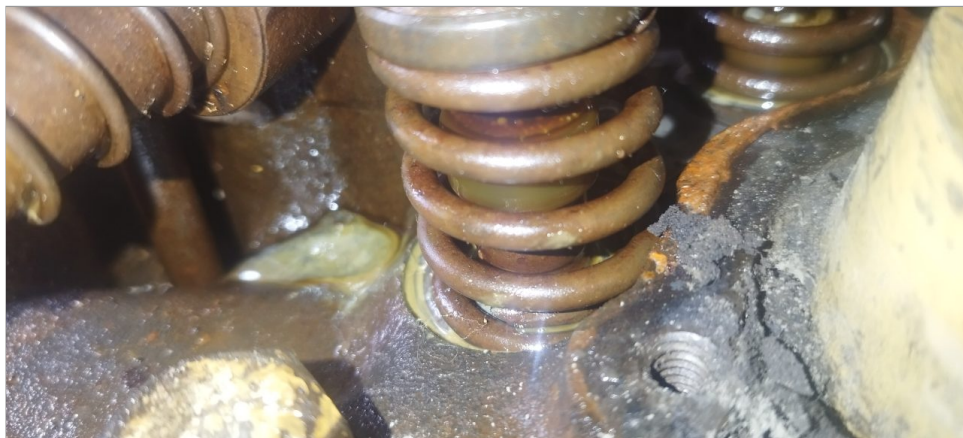
**Imagen 3**

Se realizó ajuste de válvulas y nos encontramos con el resorte de la válvula de admisión del cilindro N°1 roto en la parte inferior, el cual no tenía la tensión requerida para su buen funcionamiento. Dada la complejidad de lo observado se puso en conocimiento al cliente de la condición del equipo, la rotura encontrada y las recomendaciones a seguir, siendo esta una condición crítica, se recomendó el desmontaje de la culata de cilindros para su recorrido o reemplazo.

*Resorte dañado*

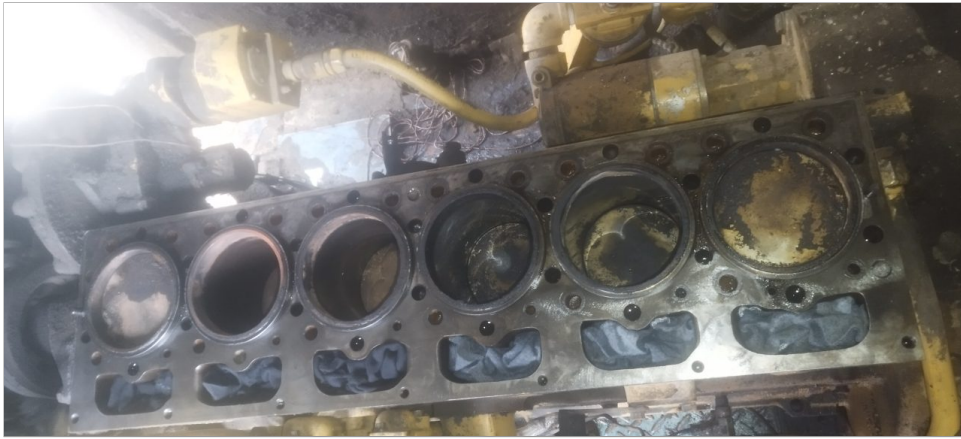
**Imagen 4**

Se realiza limpieza de las partes desmontadas, descarbonización de pistones y camisas, limpiezas de plano de block y conexiones de agua.

*Desmontaje de culata, limpieza y descarbonizacion*

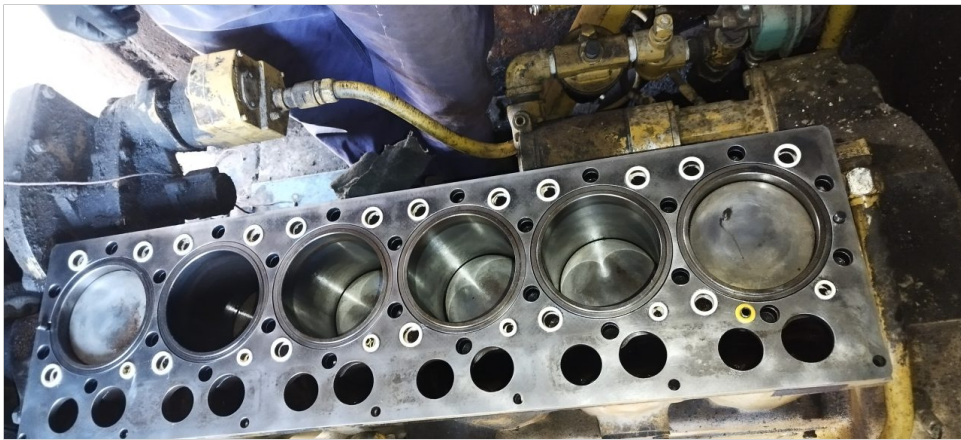
**Imagen 5**

Se comienza el armado con el montaje de la culata de cilindros, la cual fue suministrada por el cliente, así también las juntas y sellos para su instalación. Se aplica ajuste y torque según especificaciones Cat

*Preparativos para el montaje de la culata*

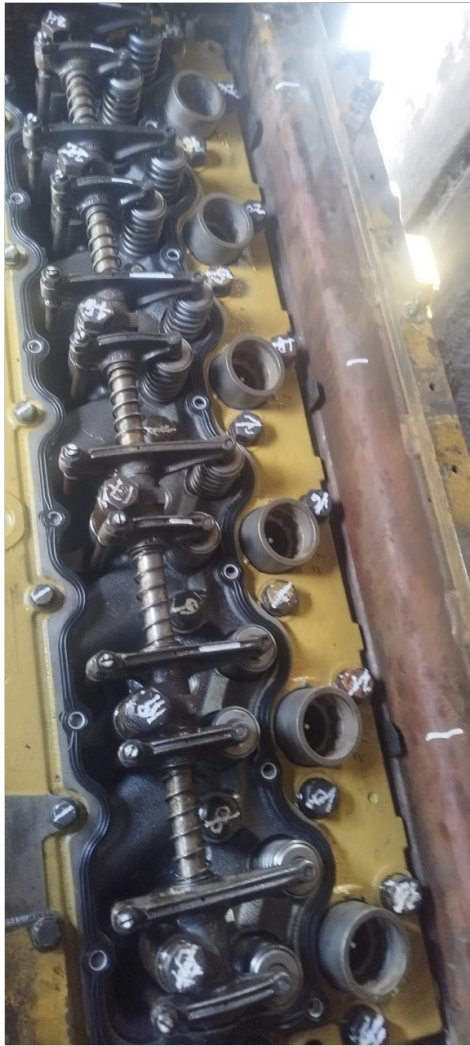
**Imagen 6**

Se realiza regulación de válvulas.

*Montaje y regulación de calvulas*

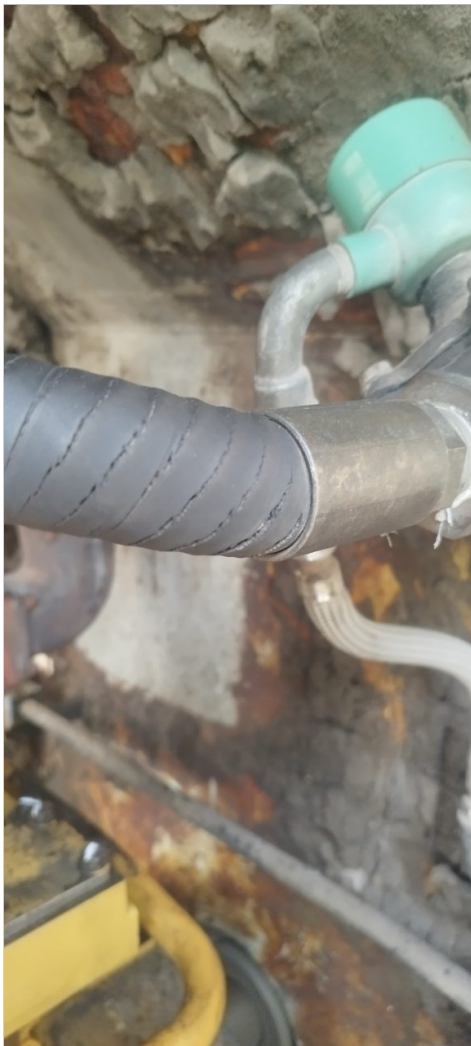
**Imagen 7**

Manguera de alimentación de combustible con pérdida de gas.

*Manguera a reemplazar*

Reemplazar manguera de entrada de gas.
