| <b>Modelo</b> | Cat C4.4 | <b>Componentes</b> | - |
| <b>Equipo nº / Nombre de la embarcación</b> | Babor / Coopor Estibador II | <b>Horas componente</b> | 16.877 |
| <b>Trabajo</b> | Chequeo por falla | <b>Fecha intervención</b> | 25/08/2026 |
| <b>Informe nº</b> | 2 | | |

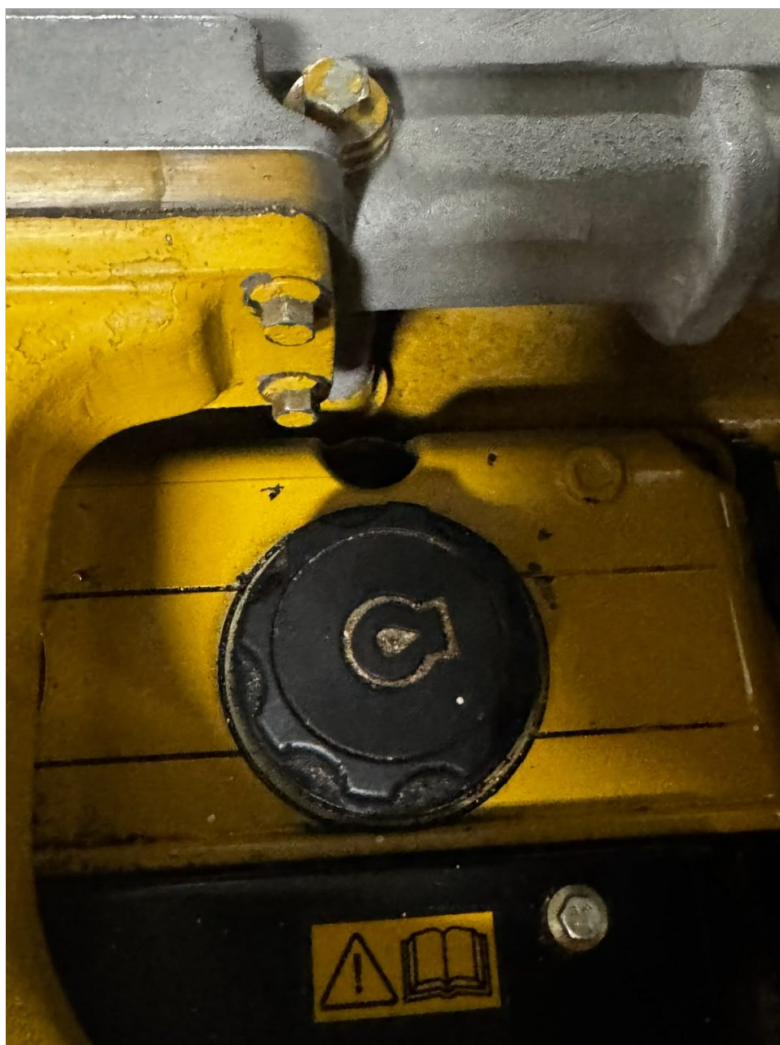
**Imagen 1**

*Tapa a reemplazar sello*

Se recomienda realizar el reemplazo del sello de la tapa de carga de aceite, ubicada en la tapa de válvulas. N° parte: 124-0506
