| <b>Nr OT</b> | 344 | <b>Fecha Informe</b> | 31/08/2026 |
| <b>Cliente</b> | NGV2 S.A. | | |
| <b>Modelo</b> | Cat 3306 | <b>Componentes</b> | 1 |
| <b>Trabajo</b> | Correctivo | <b>Fecha intervención</b> | 26/08/2026 |

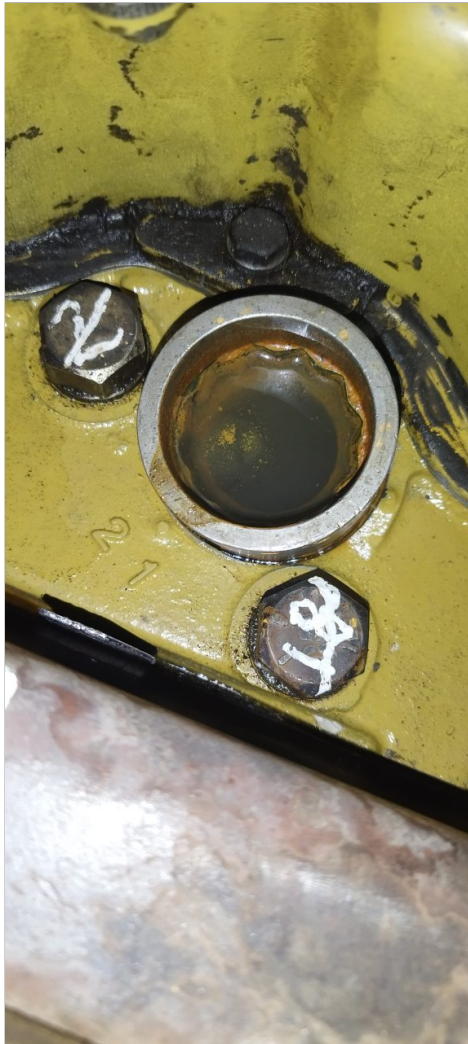
**Imagen 1**

El cliente nos informa de presencia de agua en los 6 cilindros luego de haber reemplazado la culata de cilindros.

Se continúan las tareas al día siguiente jueves 27/08 y nos encontramos con presencia de agua en los cilindros N° 3-6. El resto de los cilindros permaneces sin presencia de agua.

*Presencia de agua en cilindros*

Se realizó el drenaje del agua y lubricación de los cilindros para impedir la formación de óxido.

Se realiza nuevamente la limpieza y lubricación de los cilindros afectados.

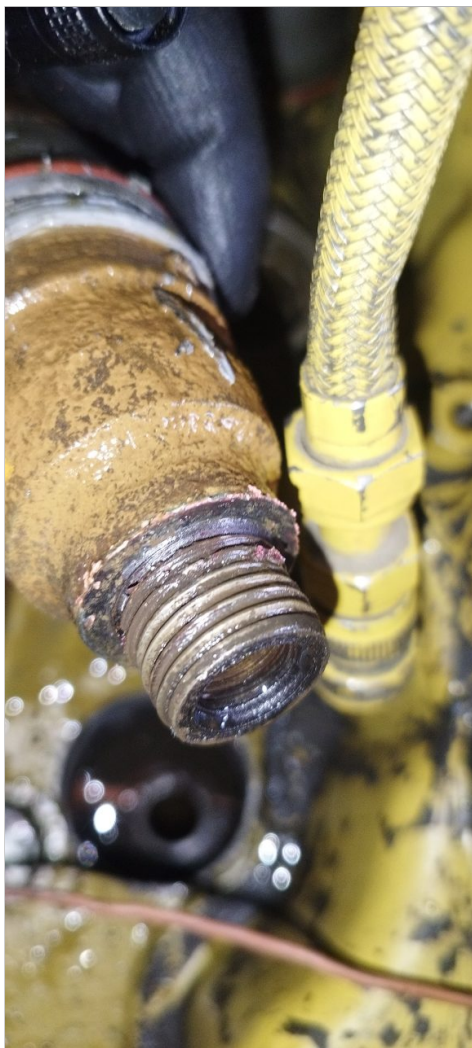
**Imagen 2**

Se realiza el desmontaje de las precamaras. en la cual nos encontramos que no contaban con la arandela de asiento la cual sella el paso de agua hacia los cilindros. Los sellos de las mismas se encontraron con gran cantidad de pegamento formajuntas.

*Estado de precamaras al momento de desmontarlas*

Se realizó la limpieza de las precamaras y se instalaron los sellos nuevos suministrados por el cliente y las arandelas de asiento suministradas por tecnimotors. Se realizó la colocación respetando procedimientos del fabricante.

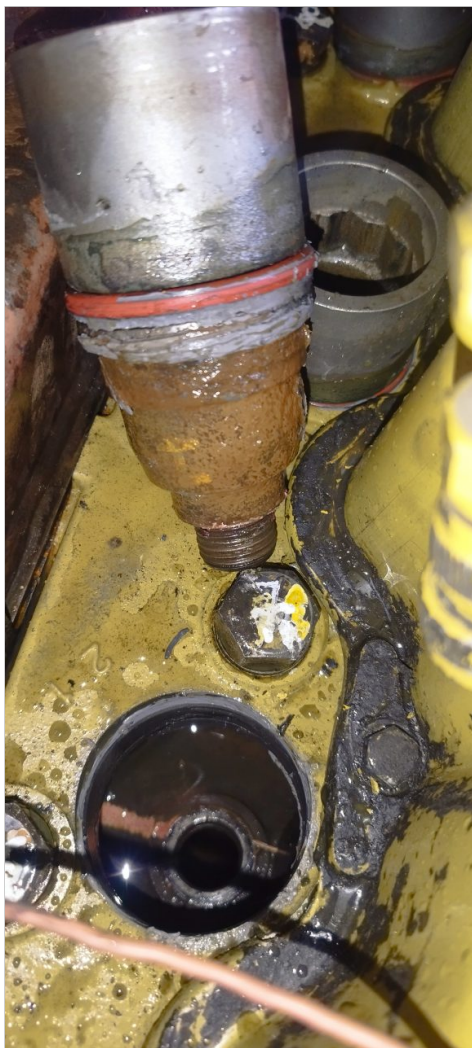
**Imagen 3**

*Presencia de pegamento*

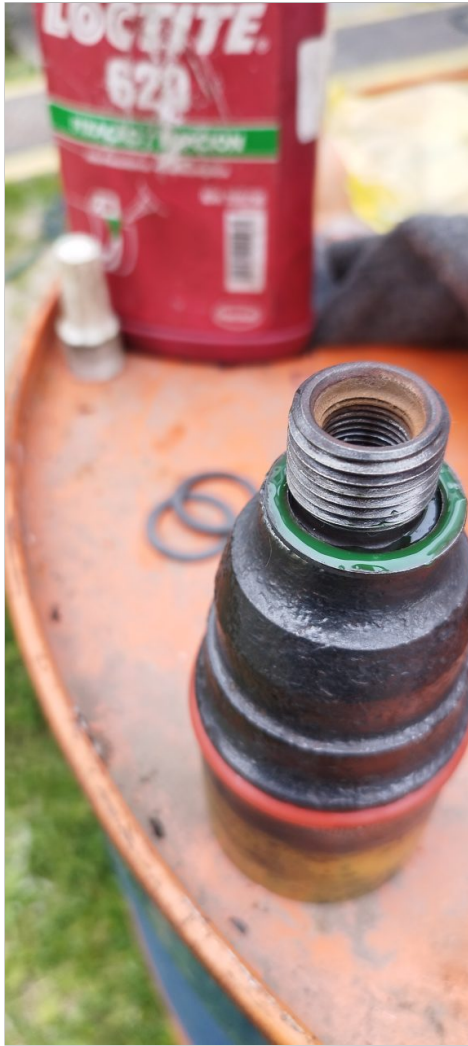
**Imagen 4**

*Procedimiento correcto de instalación*

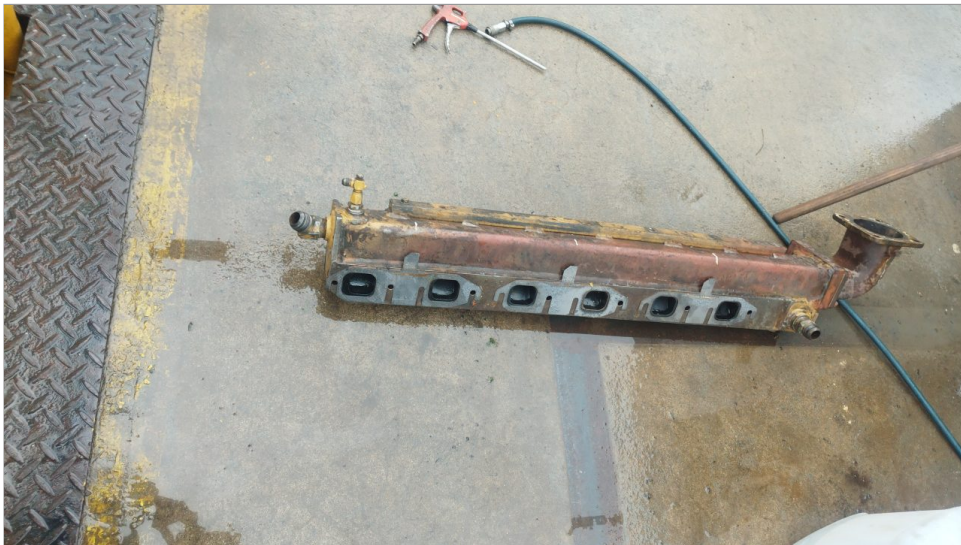
**Imagen 5**

Se observa que las válvulas de escape de los cilindros N° 6-3 permanecen abiertas lo que nos indica que el agua ingreso por el escape del motor.

Realizamos el desmontaje del múltiple de escape y realizamos prueba hidráulica en el lugar, fondo como resultado un pasaje de agua por el múltiple de escape. Se le comunica al cliente lo acontecido, quien decide resolver reemplazando el múltiple de escape por uno nuevo el cual fue suministrado por el cliente.

*Desmontaje de múltiple y prueba*

Se reemplaza múltiple de escape.

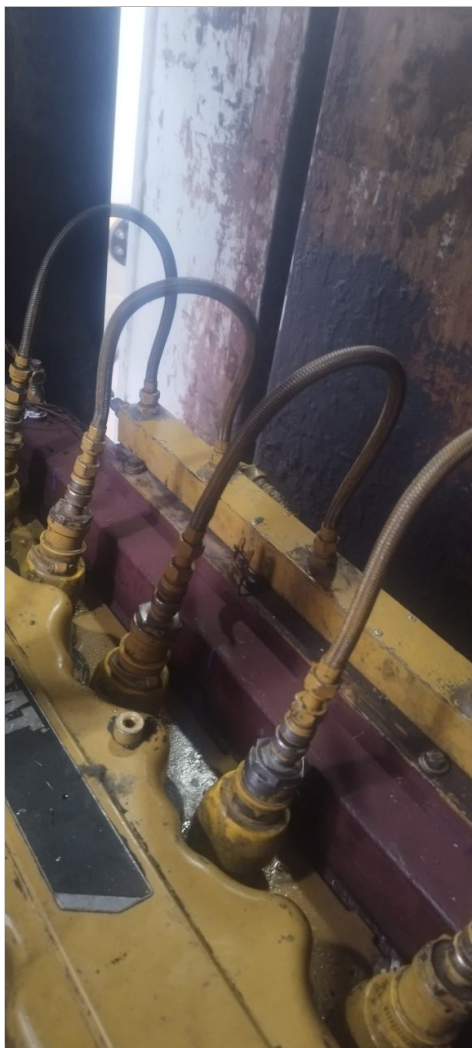
**Imagen 6**

*Múltiple de escape y armado final*

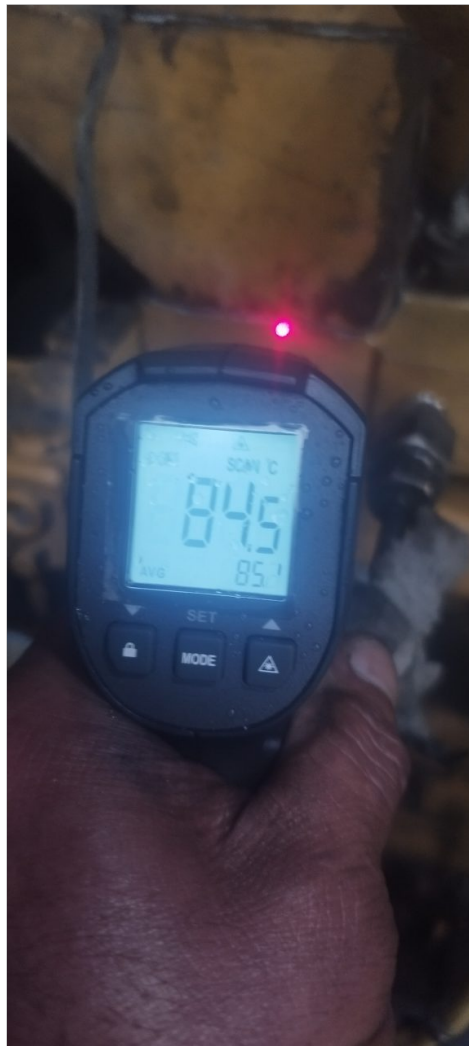
**Imagen 7**

Se realiza prueba en vacío por algunos minutos controlando parámetros operativos OK. Se observa que la temperatura del display no coincide con la real. El display marca 112°C mientras el motor se encuentra en los 85°C.

Se continúa con prueba con carga controlando parámetros operativos. la cual resulta exitosa.

*Control de temperatura de funcionamiento con carga*
