| <b>Nr OT</b> | 800 | <b>Fecha Informe</b> | 02/08/2026 |
| <b>Equipo nº / Nombre de la embarcación</b> | Lineas de Combustible | <b>Horas componente</b> | 0 |
| <b>Trabajo</b> | Prueba hidraulica de lineas de abastecimiento de combustible. | <b>Fecha intervención</b> | 20/07/2026 |

#### Solicitud del cliente

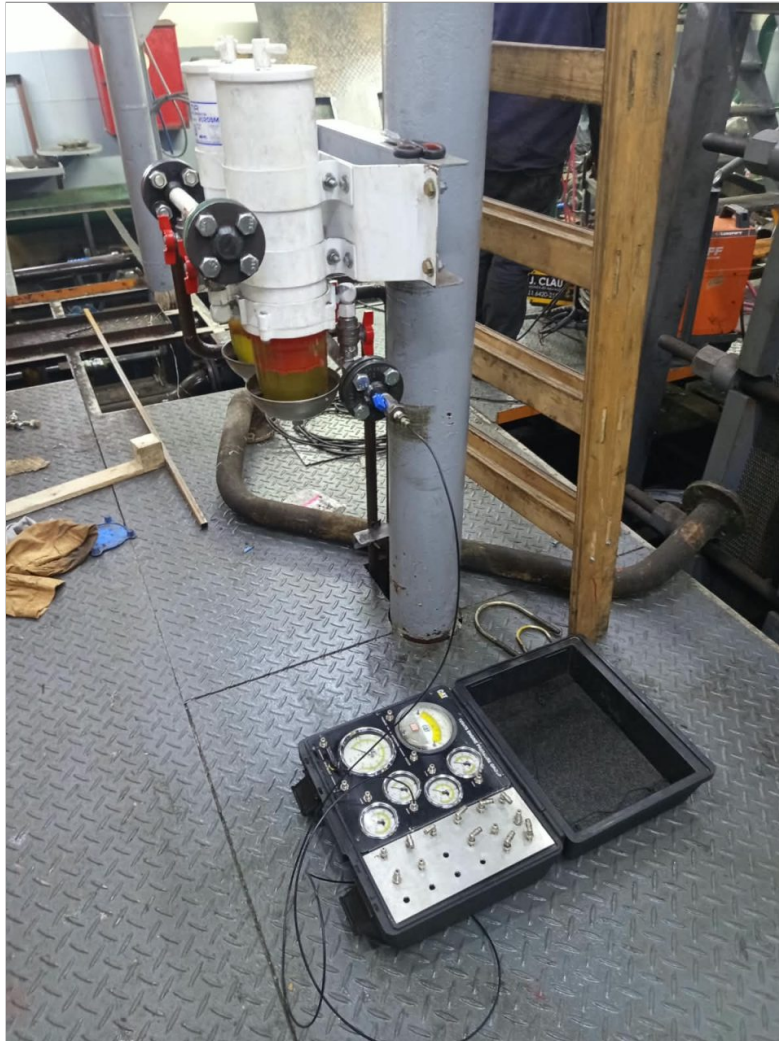
**Imagen 1**

*Prueba con valija de evaluacion (CAT)*

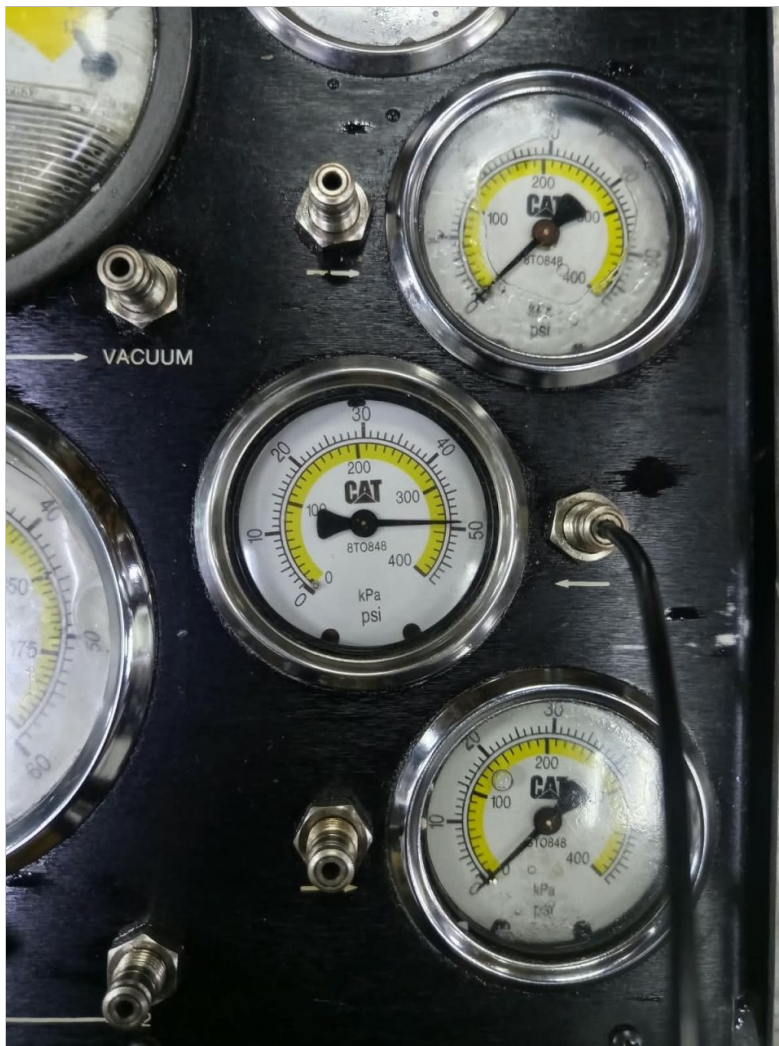
**Imagen 2**

- La presión de 60 psi se mantuvo estable durante el tiempo de prueba y no se detectaron pérdidas de combustible en ninguna soldadura o brida de los motores principales ni de los 3 auxiliares.

*Presion de prueba utilizada.*

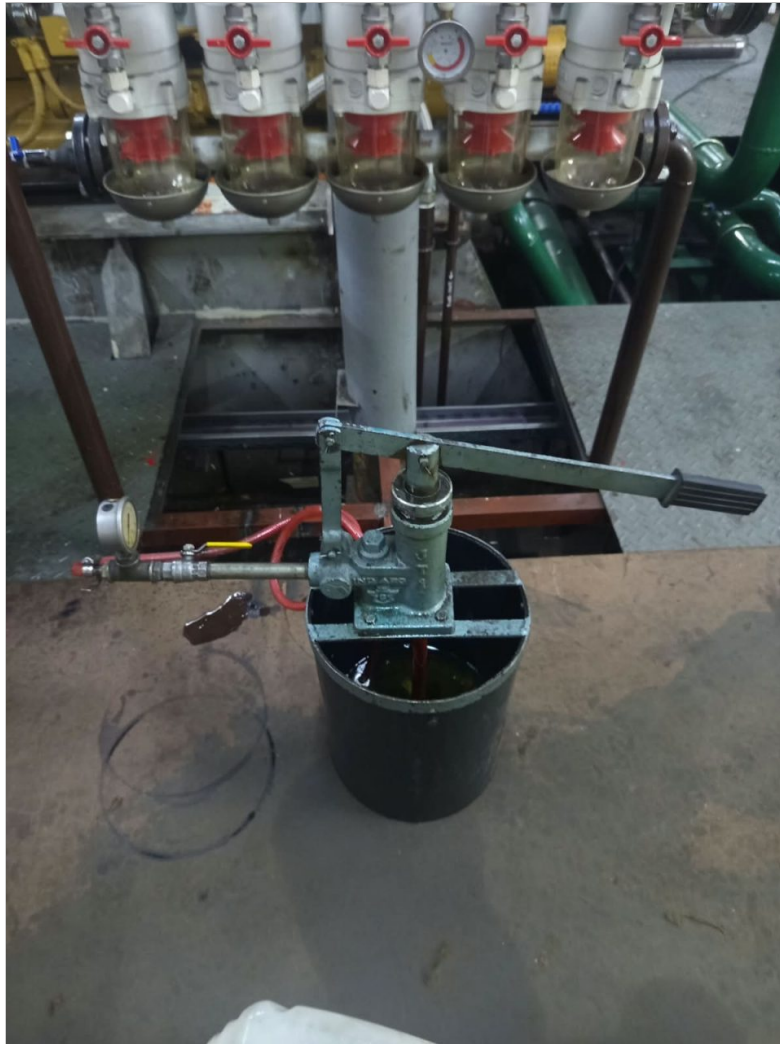
**Imagen 3**

*Bomba manual utilizada para la prueba.*

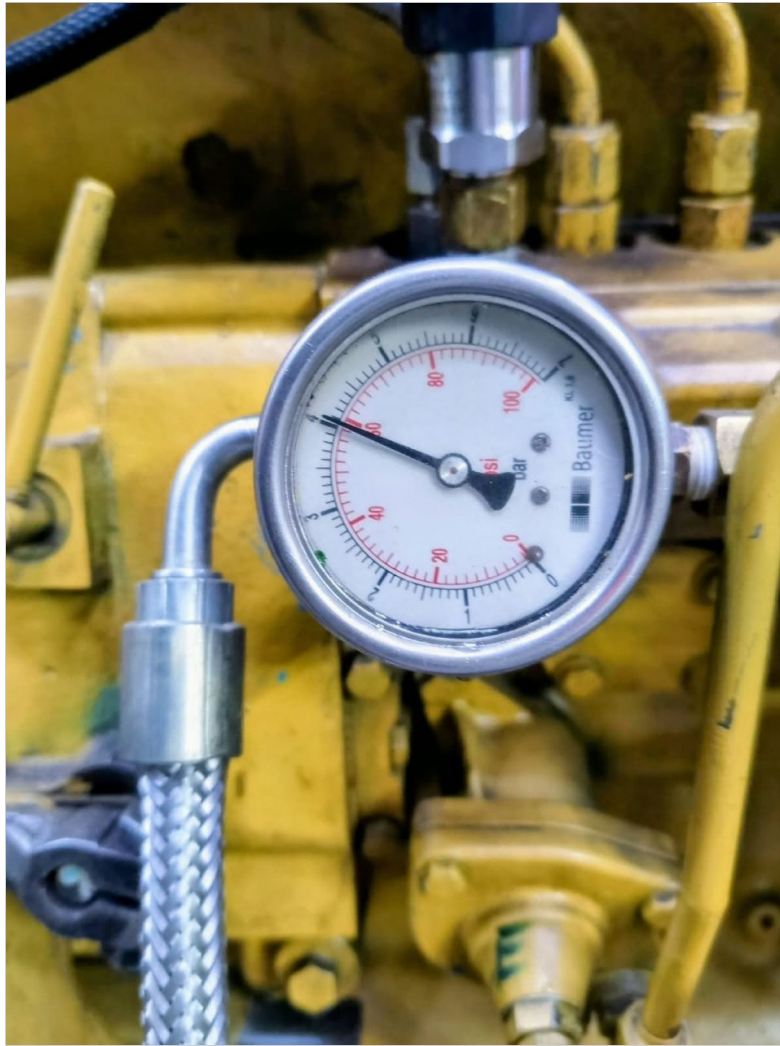
**Imagen 4**

*Manometro instalado en bomba inyectora en uno de los auxiliares, mostrando la presión nominal a la cual trabaja.*
