| <b>Modelo</b> | CAT 3516 | <b>Componentes</b> | Genset |
| <b>Trabajo</b> | Chequeo por falla | <b>Fecha intervención</b> | 08/09/2026 |

El cliente solicita asistencia debido a que su motor: Grupo Electrónico CAT 3516 NO GENERA

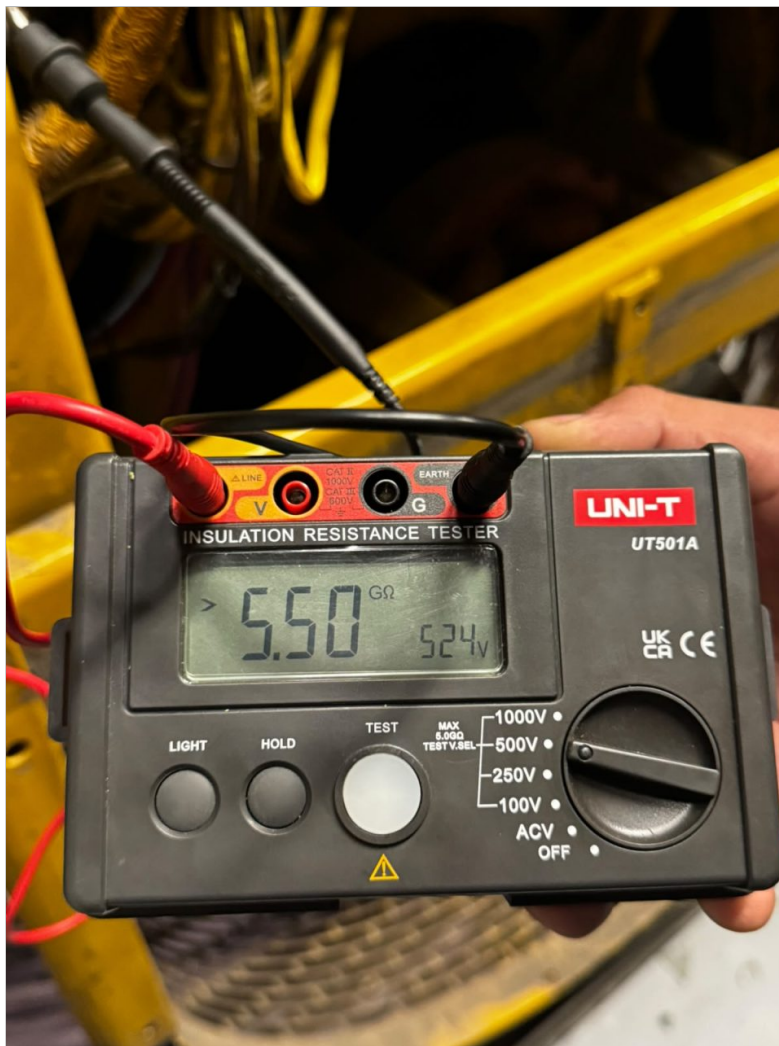
Imagen 1

Estator principal.....0 MΩ  
 Rotor principal..... 74 MΩ  
 Excitatriz principal..... 5.50 MΩ

Debido a que las tres fase indican 0 MΩ a Tierra, es muy probable que exista una falla de aislamiento importante en el estator o cableado.

*Megado entre F1, contra chasis de motor*

Se recomienda realizar la intervención del generador para dar con el causal de la falla de aislación en el circuito del estator principal.

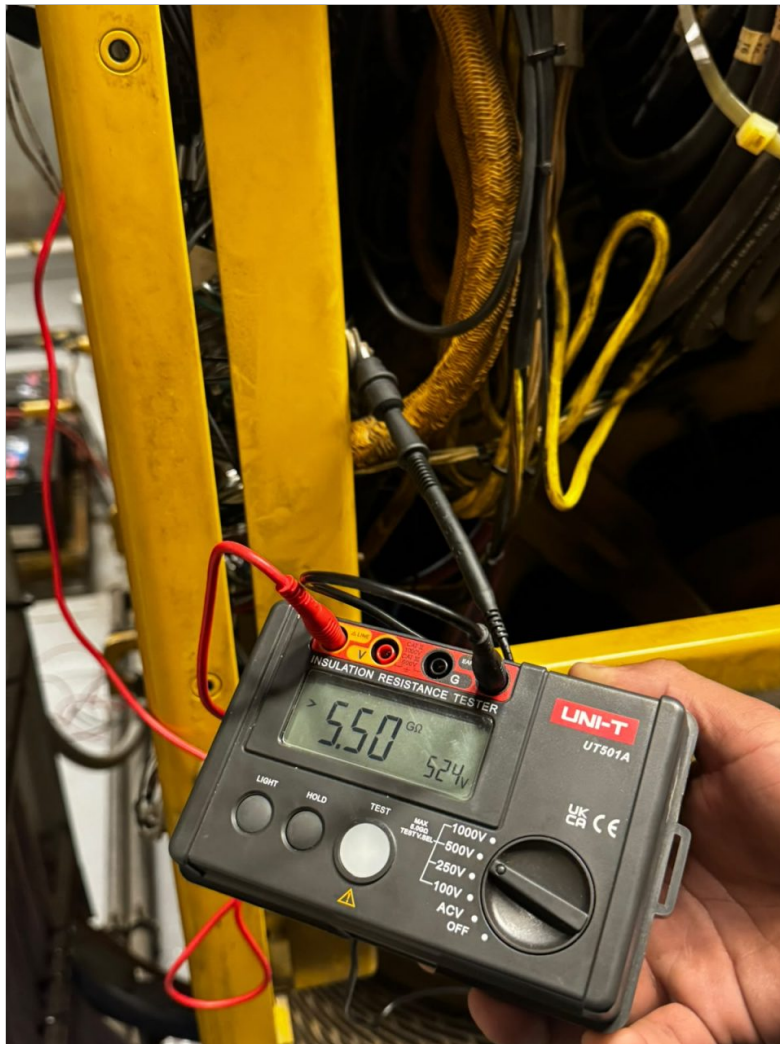
**Imagen 2**

*Megado entre F2, contra chasis de motor*

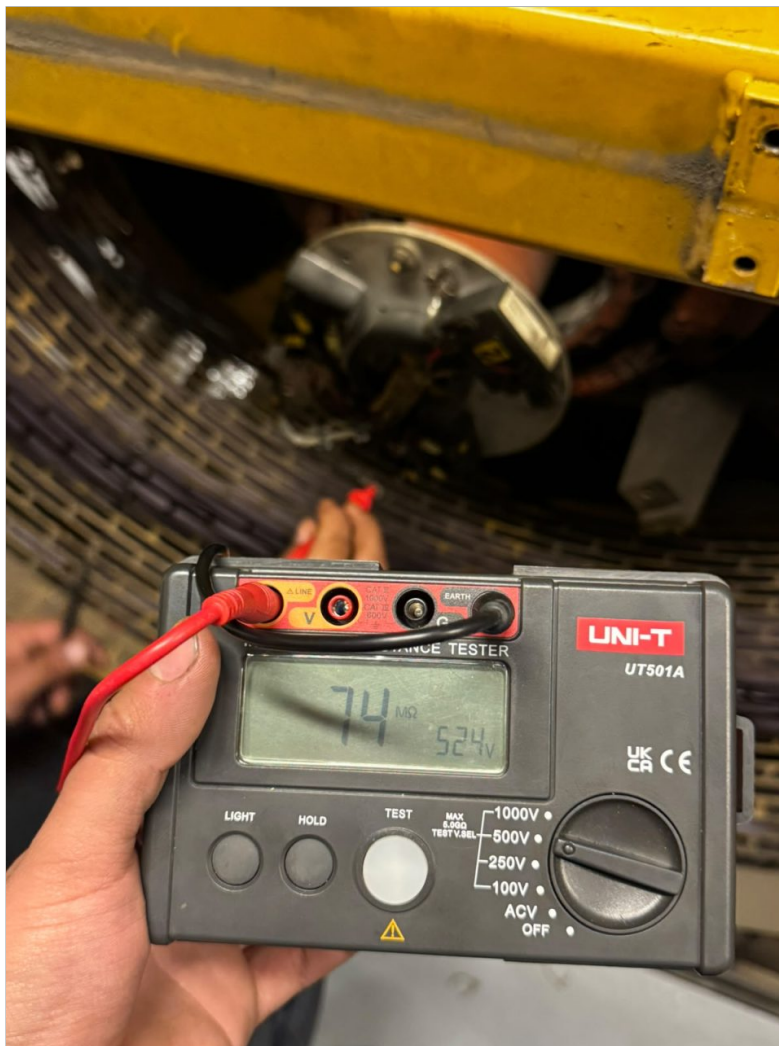
**Imagen 3**

*Megado entre rotor principal - contra chasis de motor*

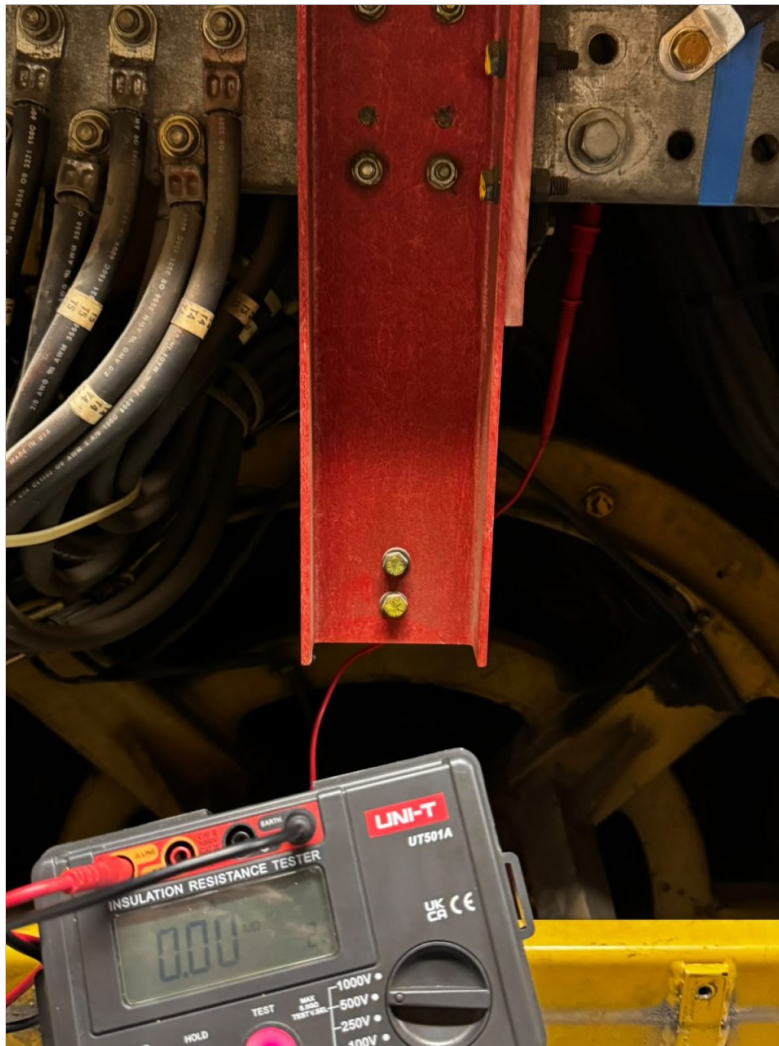
**Imagen 4**

*Megado entre chasis de motor - estator principal*
