| <b>Nr OT</b> | 7-0125 | <b>Fecha Informe</b> | 08/09/2026 |
| <b>Modelo</b> | CAT 120K | <b>Componentes</b> | MOTONIVELADORA |
| <b>Trabajo</b> | REPARACION | <b>Fecha intervención</b> | 01/09/2026 |

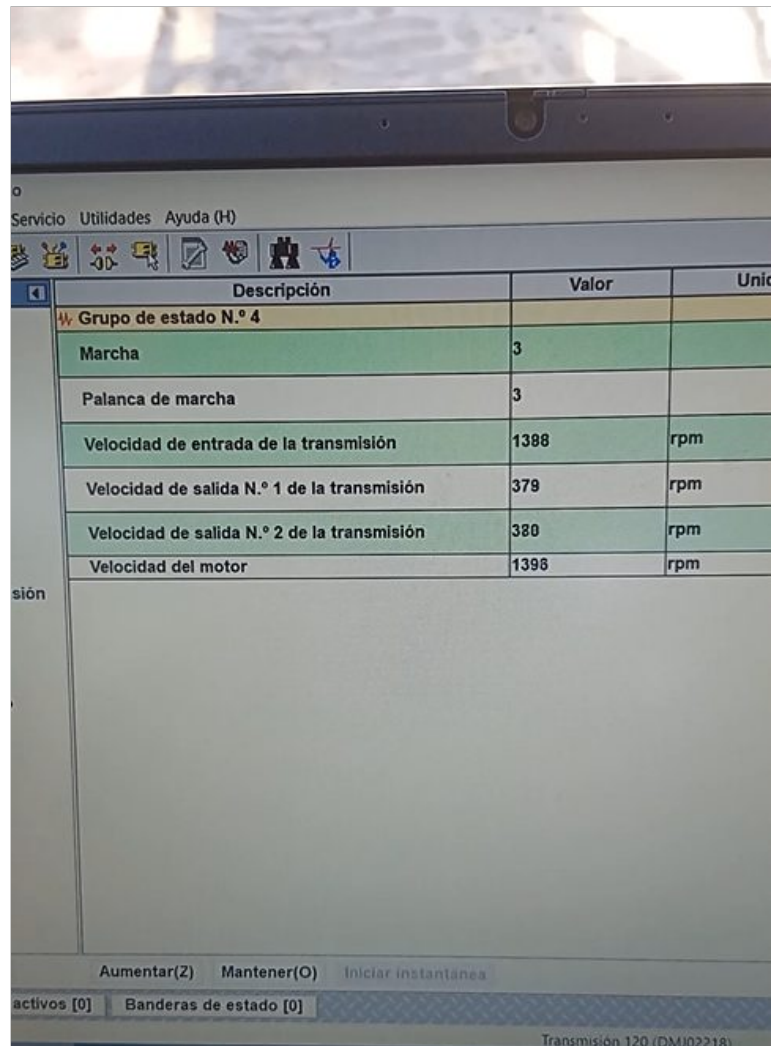
Imagen 7

| Descripción | Valor | Unidad |
|---|---|---|
| Velocidad de entrada de la transmisión | 1388 | rpm |
| Velocidad de salida N.º 1 de la transmisión | 379 | rpm |
| Velocidad de salida N.º 2 de la transmisión | 380 | rpm |
| Velocidad del motor | 1398 | rpm |
