| <b>Modelo</b> | CAT C4 | <b>Componentes</b> | - |
| <b>Atención</b> | Evaluacion y Diagnostico | <b>Serie</b> | J1Z02705 |
| <b>Equipo nº / Nombre de la embarcación</b> | Generador 1 EB | <b>Horas componente</b> | 24400 |
| <b>Trabajo</b> | Evaluacion y Diagnostico | <b>Fecha intervención</b> | 12/09/2026 |

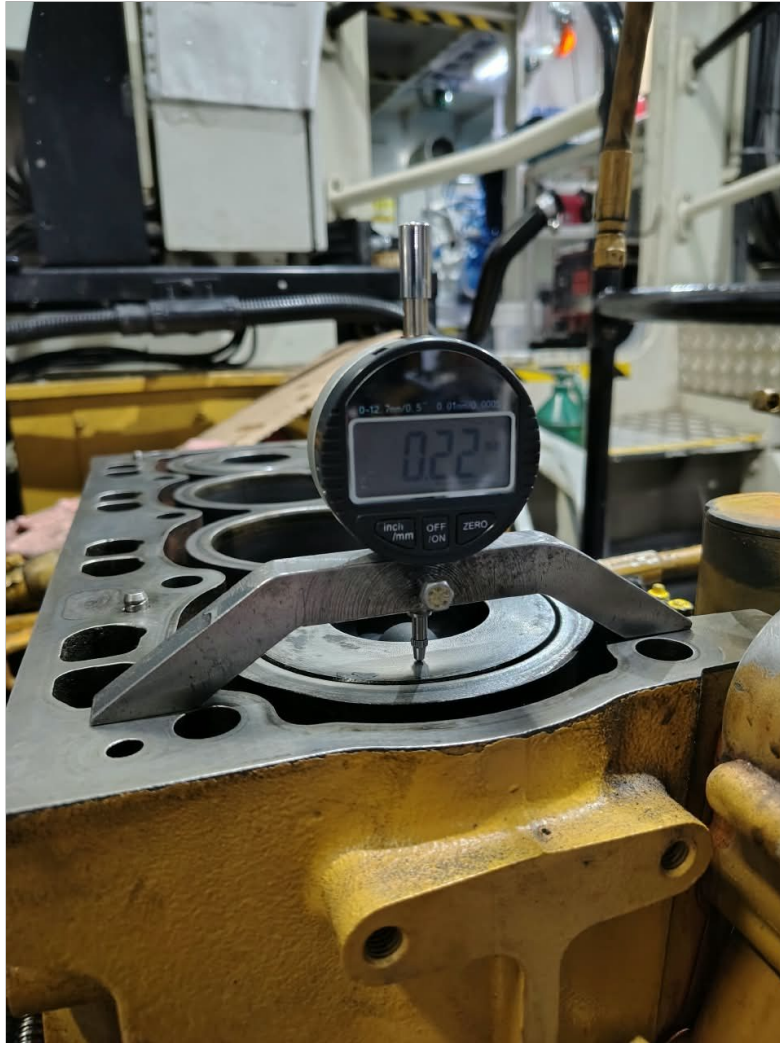
Imagen 1

*Control saliente piston 1*

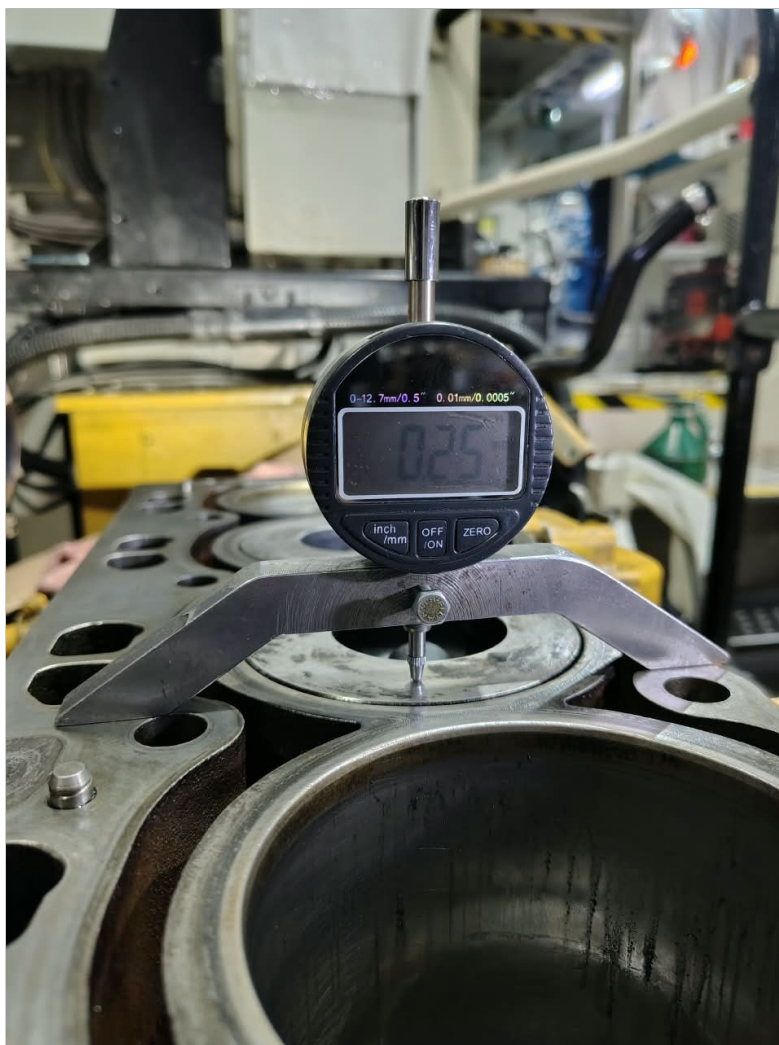
**Imagen 2**

*Control saliente piston 2*

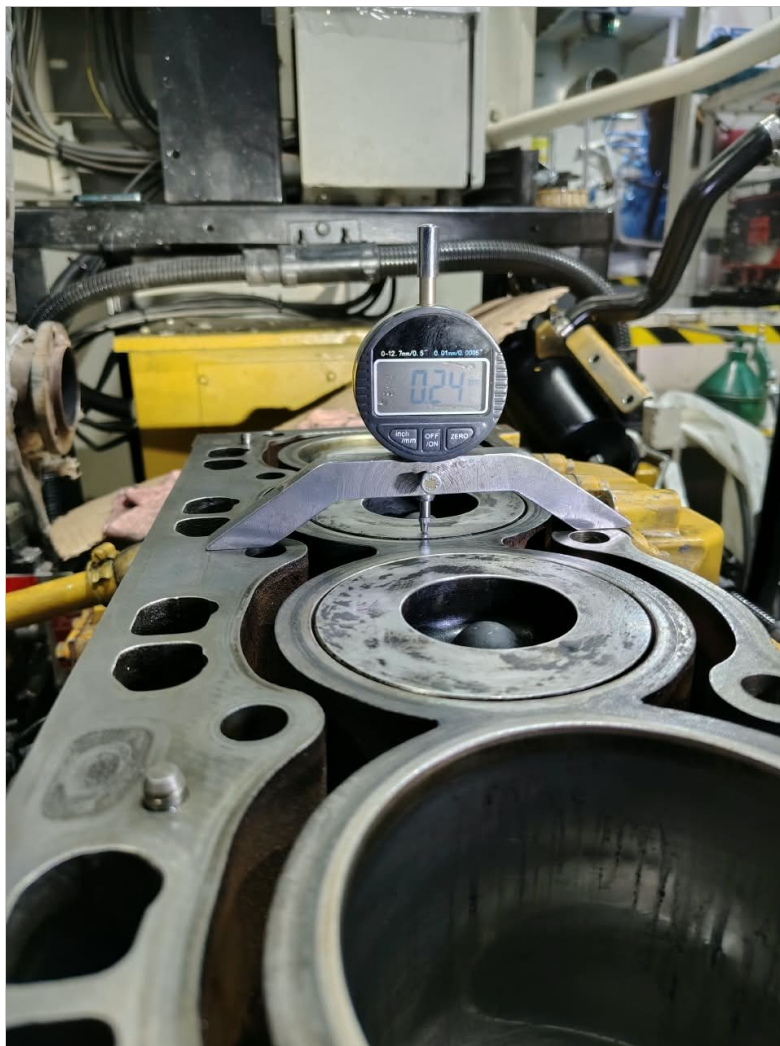
**Imagen 3**

*Control saliente*

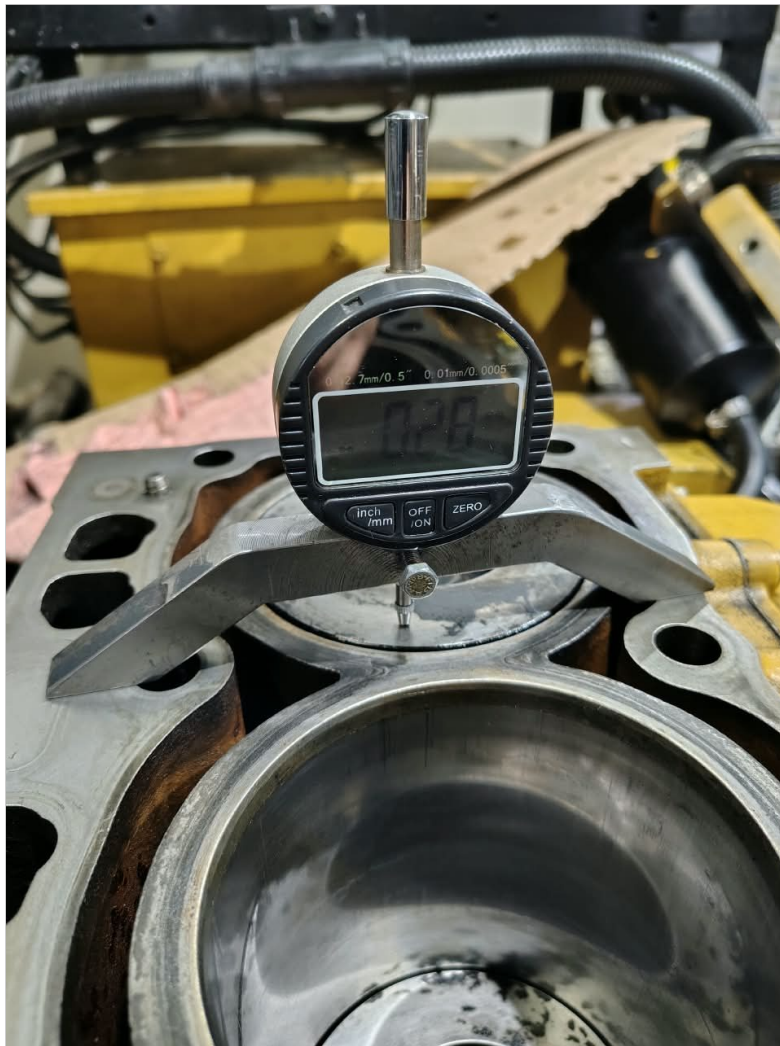
**Imagen 4**

*Control saliente piston 4*

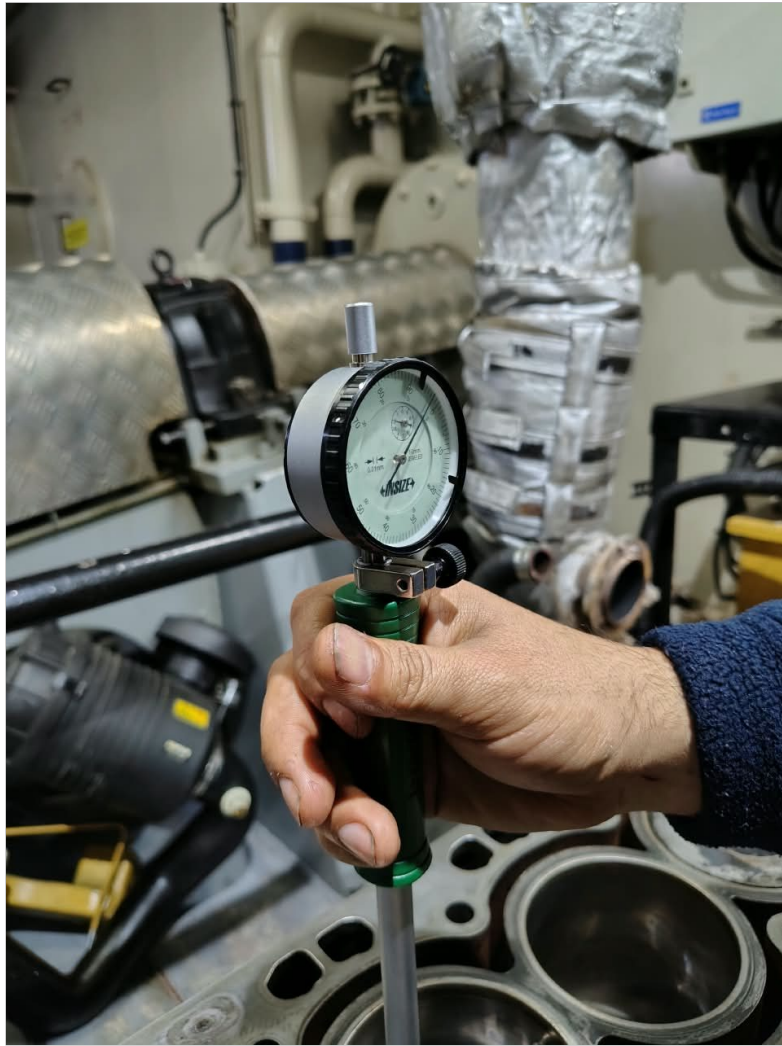
**Imagen 5**

*Control de cubicidad de cilindros*

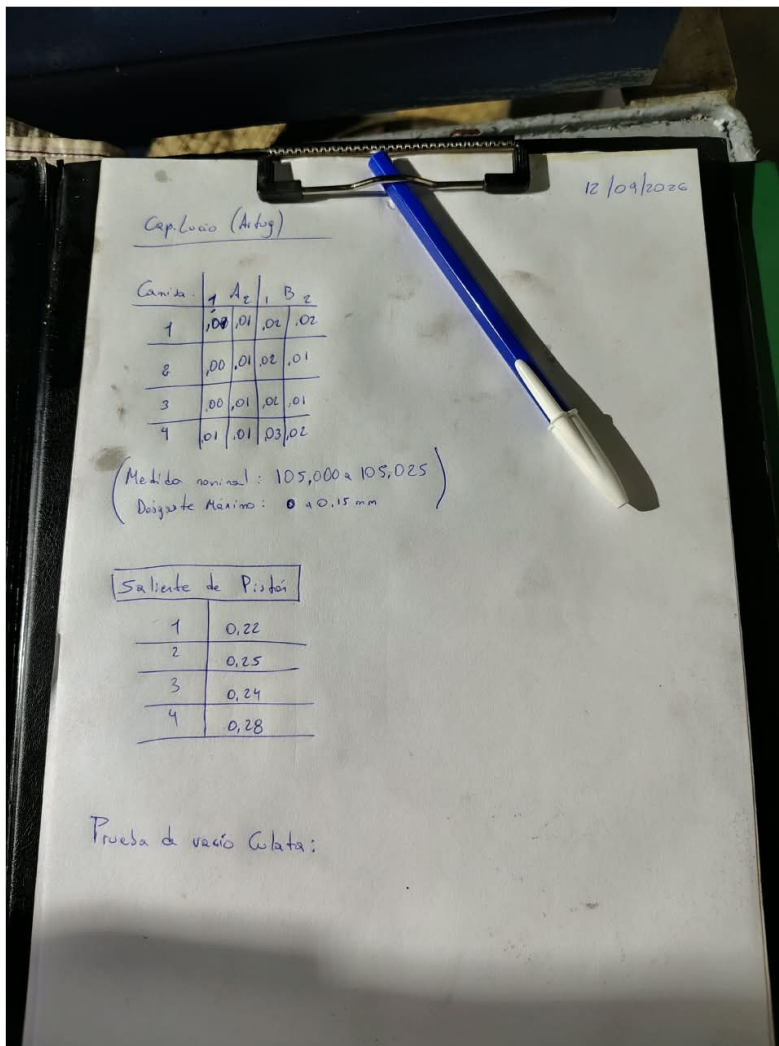
Imagen 6

Registro de controles realizados

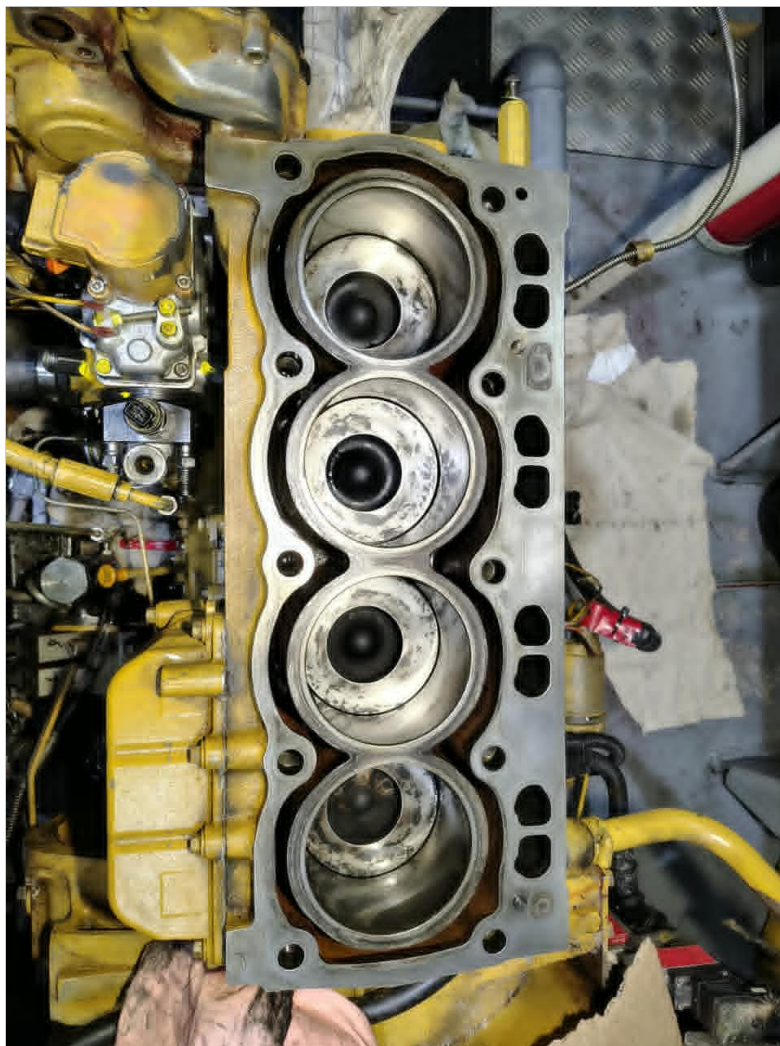
**Imagen 7**

*Limpieza profunda de los componentes*

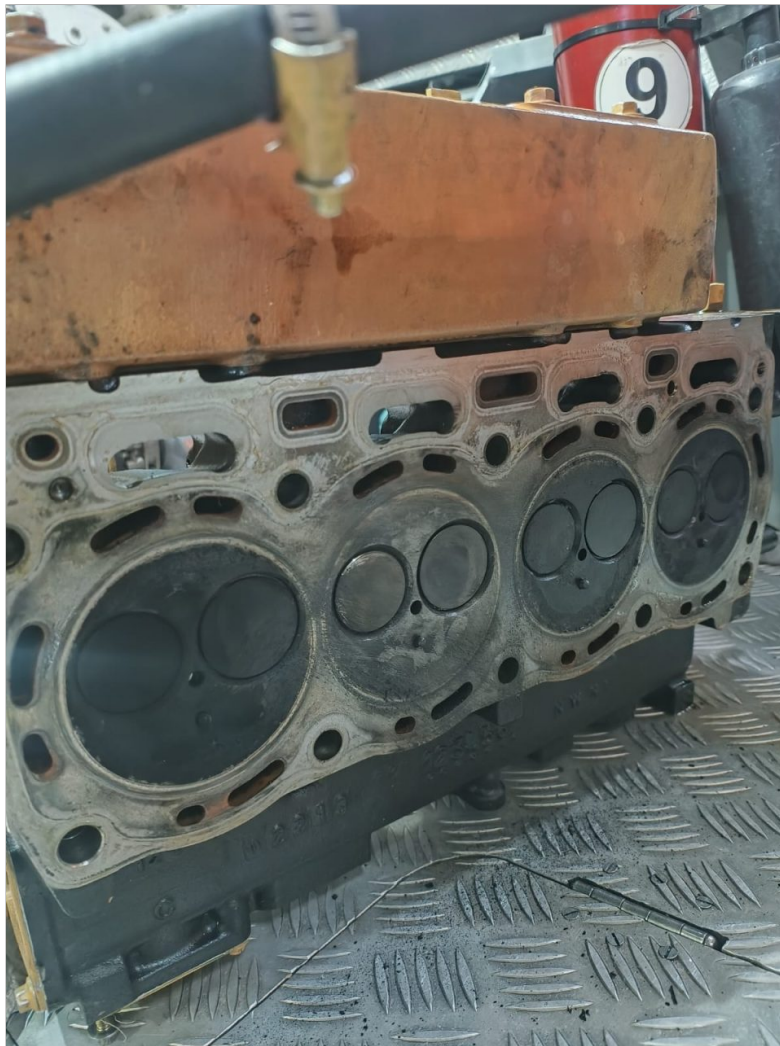
**Imagen 8**

*Control y evaluacion de tapa de cilindro*

Se recomienda el retiro de la tapa de cilindros para evaluacion profunda de los componentes.  
Se recomienda cambio de varillas ya que se encuentran dobladas.

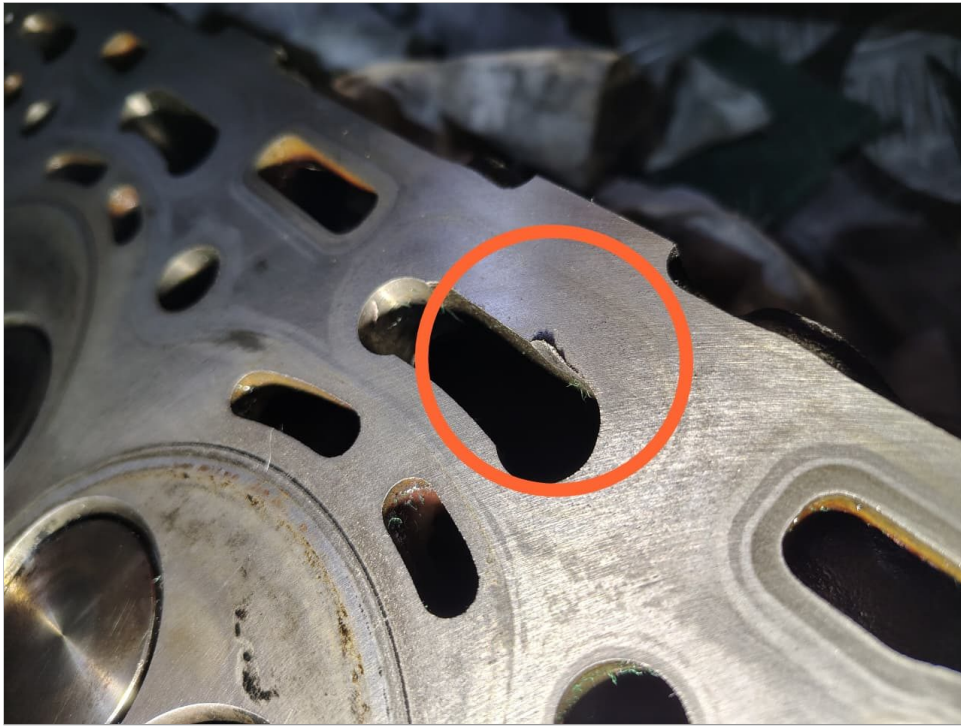
**Imagen 9**

*Daños generados probablemente por la rotura de una varilla del cilindro 2*

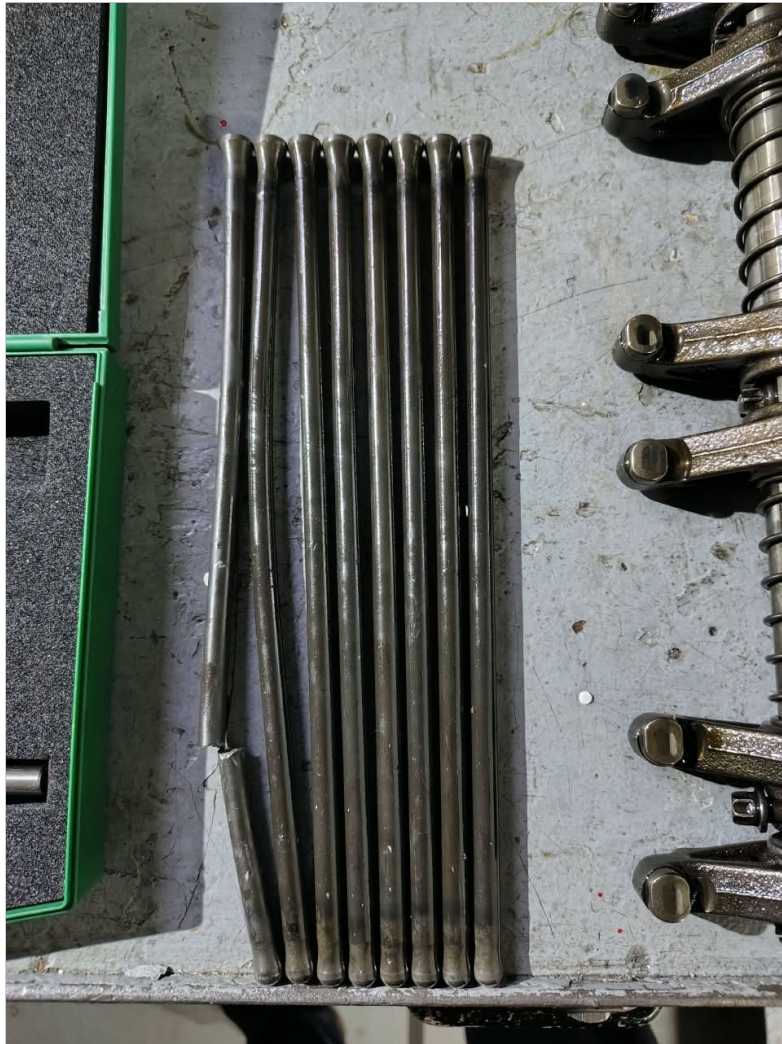
**Imagen 10**

*Control de varillas*

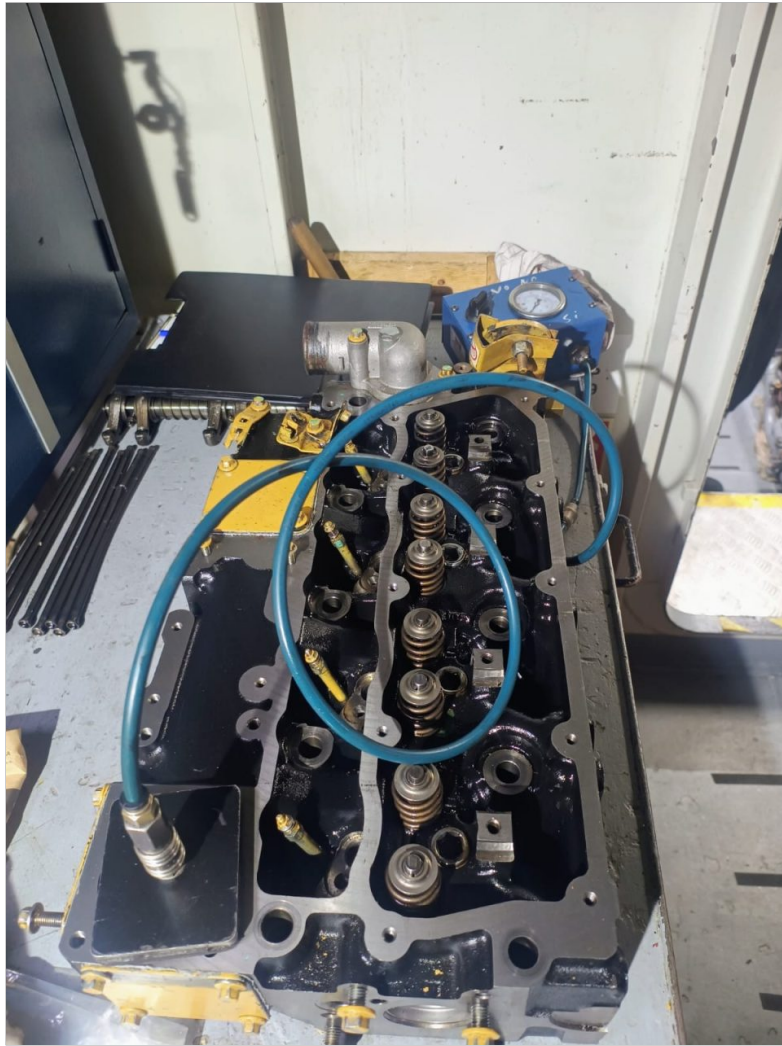
**Imagen 11**

*Se realiza prueba de estanqueidad (vacío)*
