Nr OT	7-0062	Fecha Informe	14/04/2026
Cliente	COMUNA DE LANTERI		
Modelo	120H	Componentes	VARIOS
Atención	AGRETTI YULIAN	Serie	5HM01388
Serie Componente	5HM	Teléfono	3482-333048
Equipo nº	1	Horas componente	19045
Trabajo	REPARACIONES VARIAS . INFORME FINAL	Fecha intervención	14/04/2026
Informe nº	3

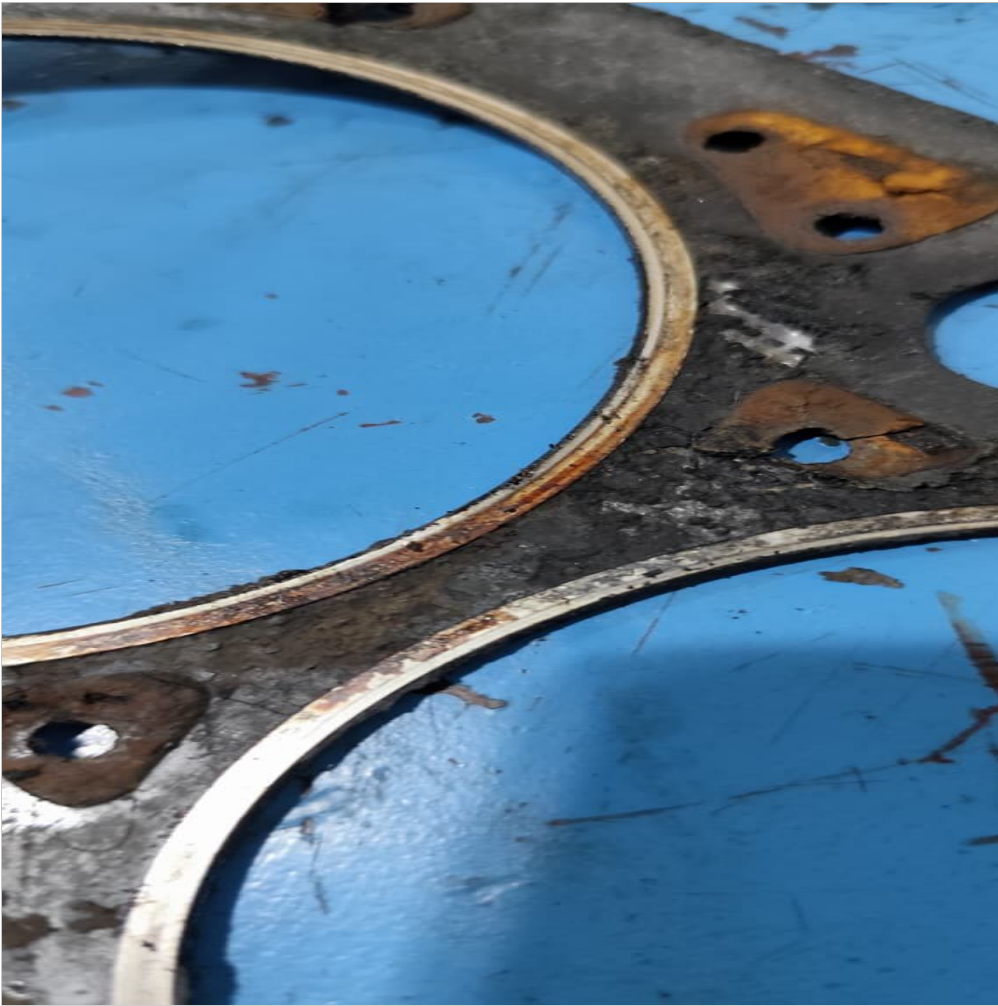
Imagen 1

- Se realiza tareas de reparaciones varias en sistema de motor, se encontró restos de aceite en liquido refrigerante (posible pasaje en tapa cilindro compresor de aire, enfriador de aceite motor o por la tapa de cilindro motor), por este motivo y para encontrar el causante , se sacaron los inyectores y se instalo un baroscopio por el alojamiento del inyector observando picadura y oxido en la parte superior en los cilindros 1 y 2 , por esto se decidió sacar tapa de cilindro , así confirmando daños en la junta de tapa de cilindro(ver foto).

junta tapa cilindro deteriorada

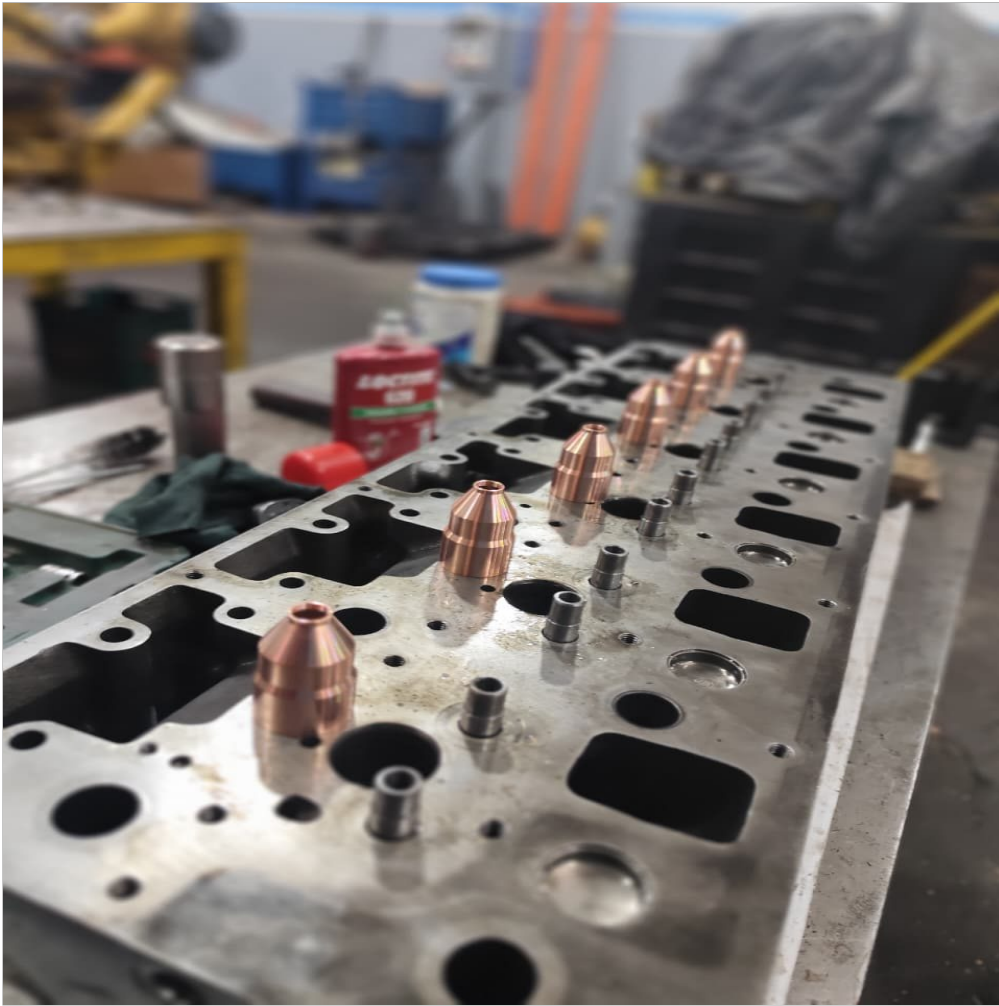
Imagen 6

camisas de inyeccion

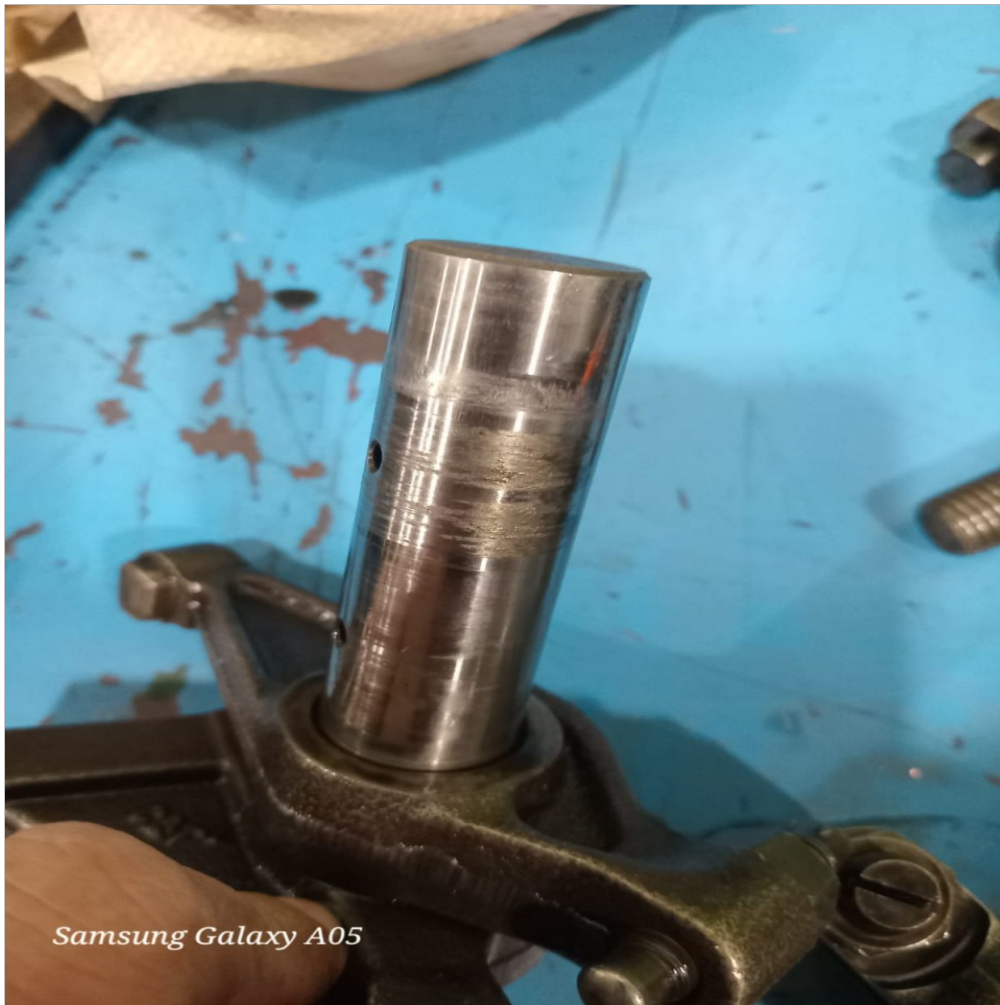
Imagen 12

- Se reemplazaron juntas y sellos de periféricos(múltiple escape ,múltiple admisión ,turbo ,tapa y contratapa de balancines).
- Se cambiaron 2 ejes , 2 balancines admisión y 2 de escape por estar dañado por falta de lubricación (ver foto).

eje de balancines

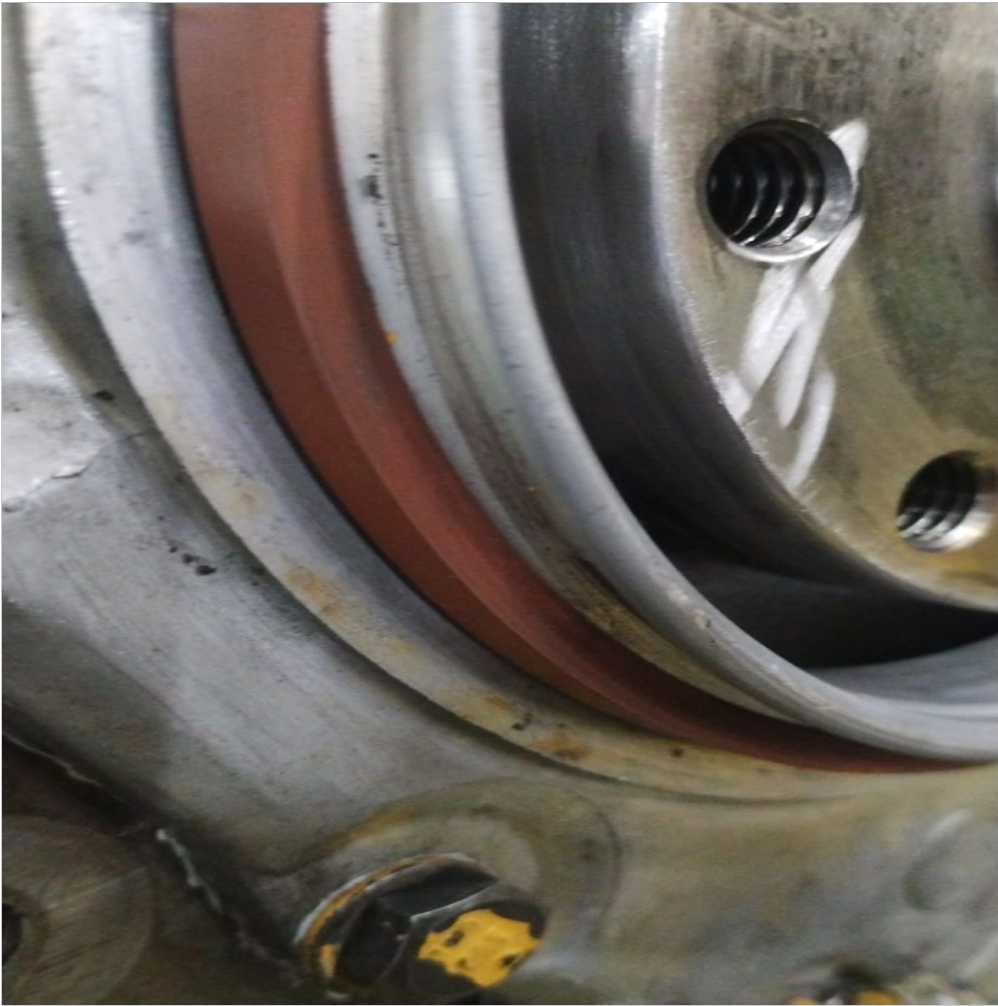
Imagen 19

sello cuadrado original bancada trasera

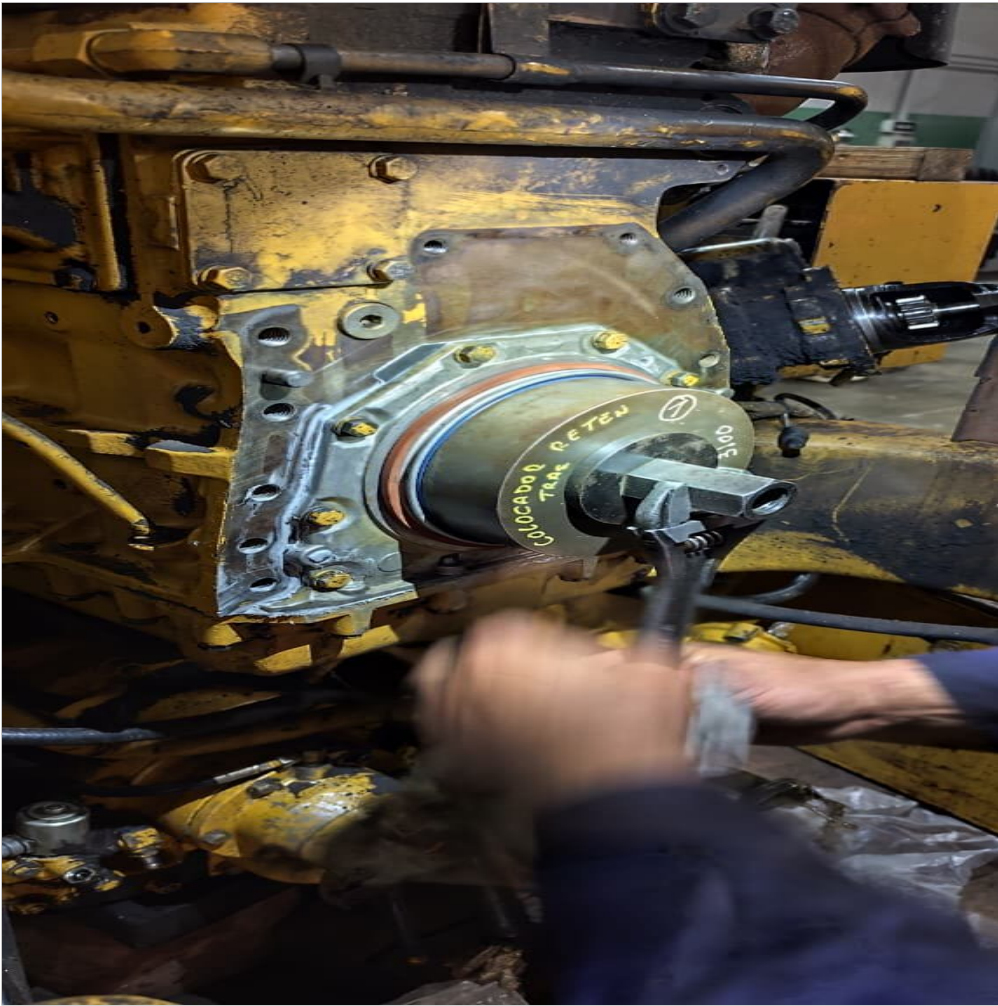
Imagen 20

instalador de reten bancada trasero

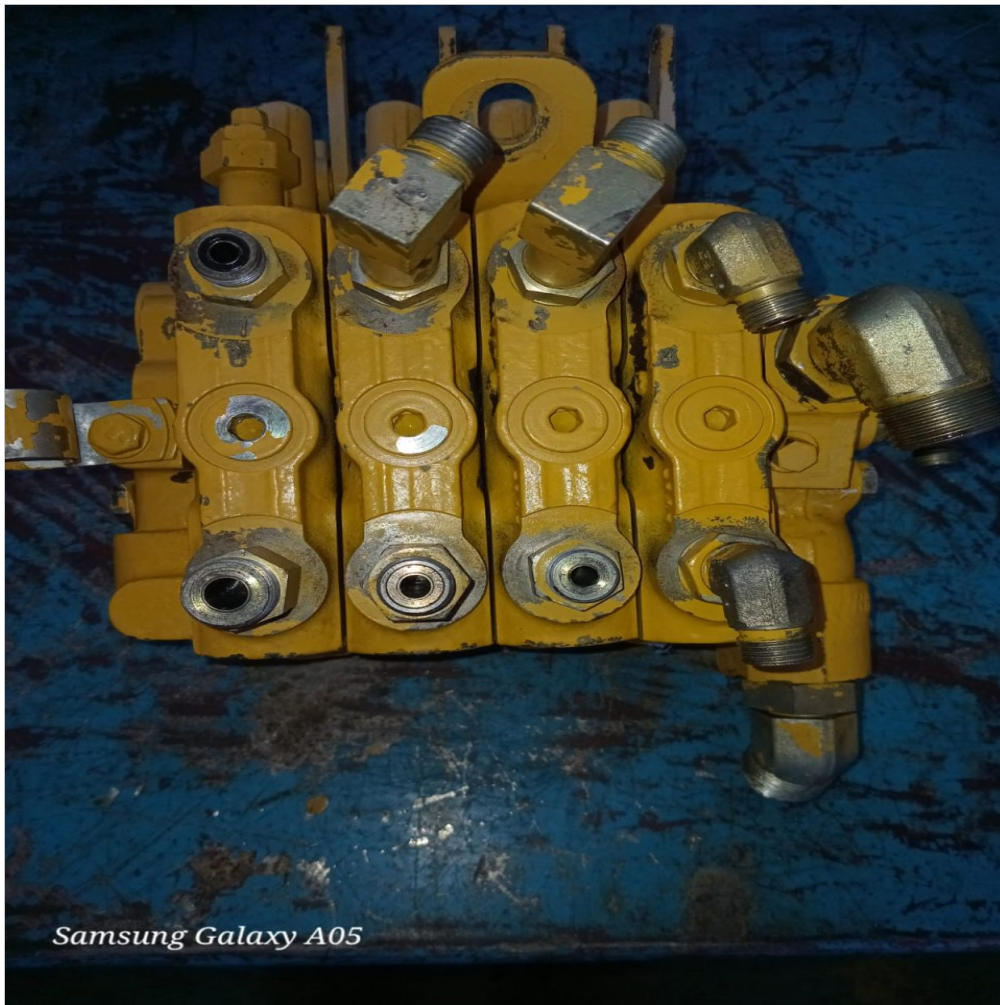
Imagen 23

banco izquierdo de implementos reparado
