| <b>Nr OT</b> | 350 | <b>Fecha Informe</b> | 14/09/2026 |
| <b>Cliente</b> | Embarcacion "Eugenia" BB | | |
| <b>Modelo</b> | 3412 | <b>Componentes</b> | Motor |
| <b>Trabajo</b> | Servicio tecnico-Diagnostico | <b>Fecha intervención</b> | 09/09/2026 |

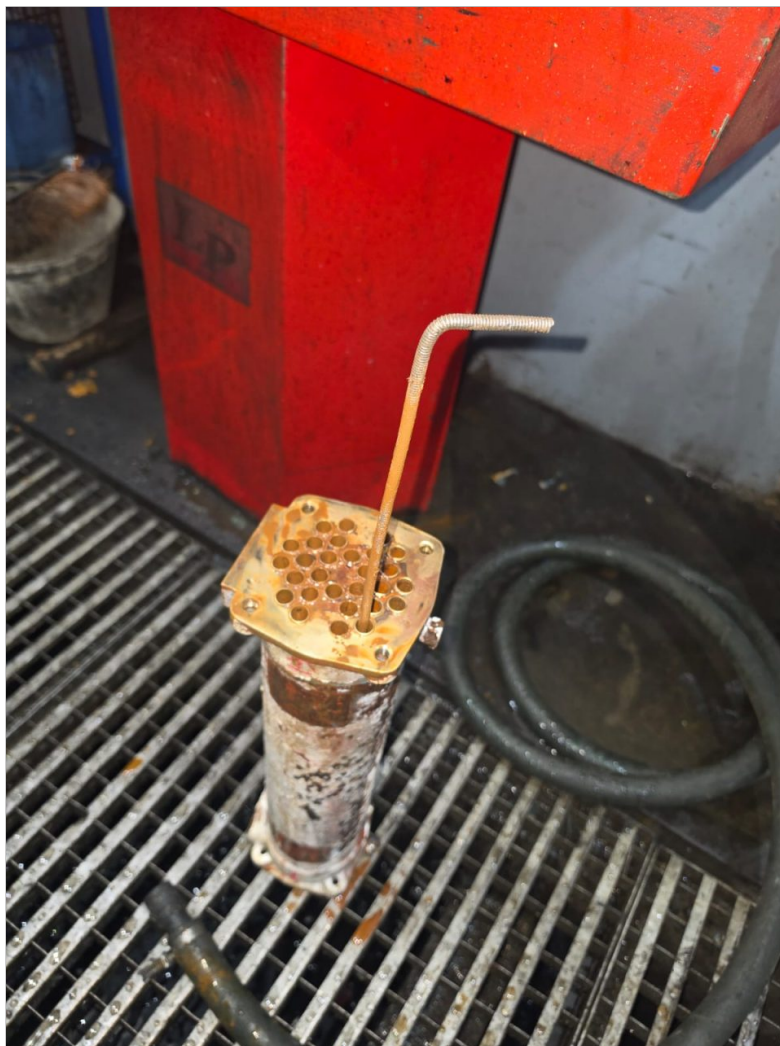
**Imagen 4**

*Limpieza de enfriador de transmision en taller*

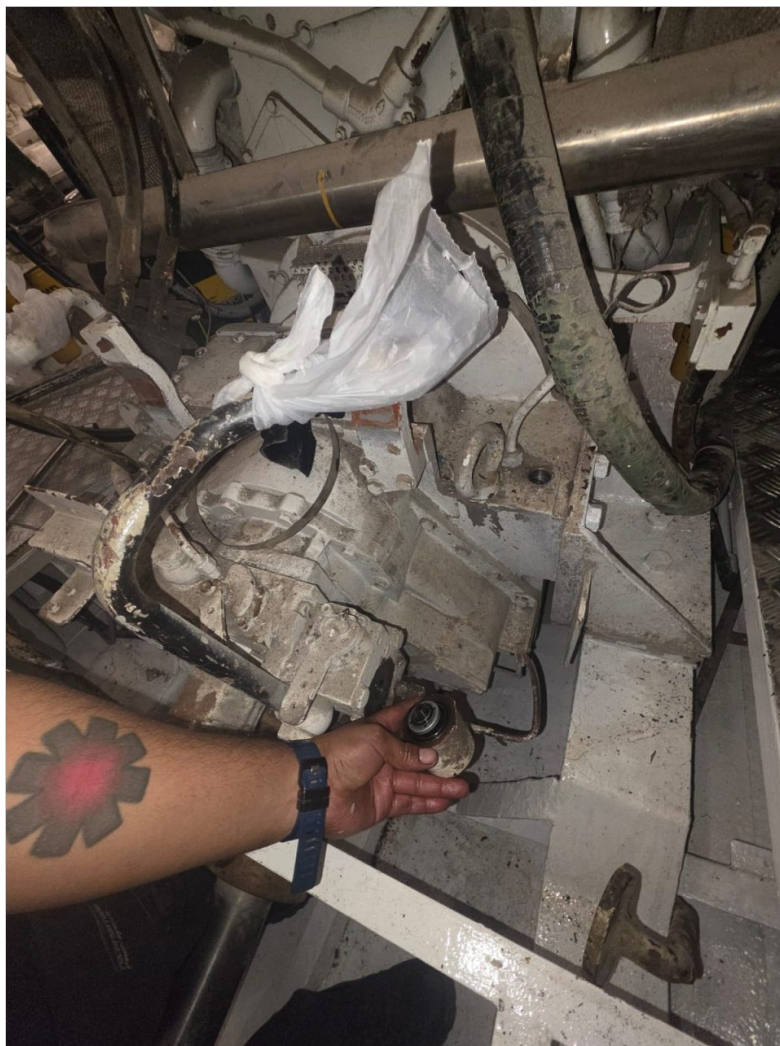
**Imagen 7**

*Extraccion y limpieza de filtro magnetico de transmision*
