| <b>Nr OT</b> | 7-0135 | <b>Fecha Informe</b> | 09/09/2026 |
| <b>Cliente</b> | NUEVA VICENTIN | | |
| <b>Modelo</b> | TH406 | <b>Componentes</b> | VARIOS |
| <b>Trabajo</b> | DIAGNOSTICO/REPARACION | <b>Fecha intervención</b> | 07/09/2026 |

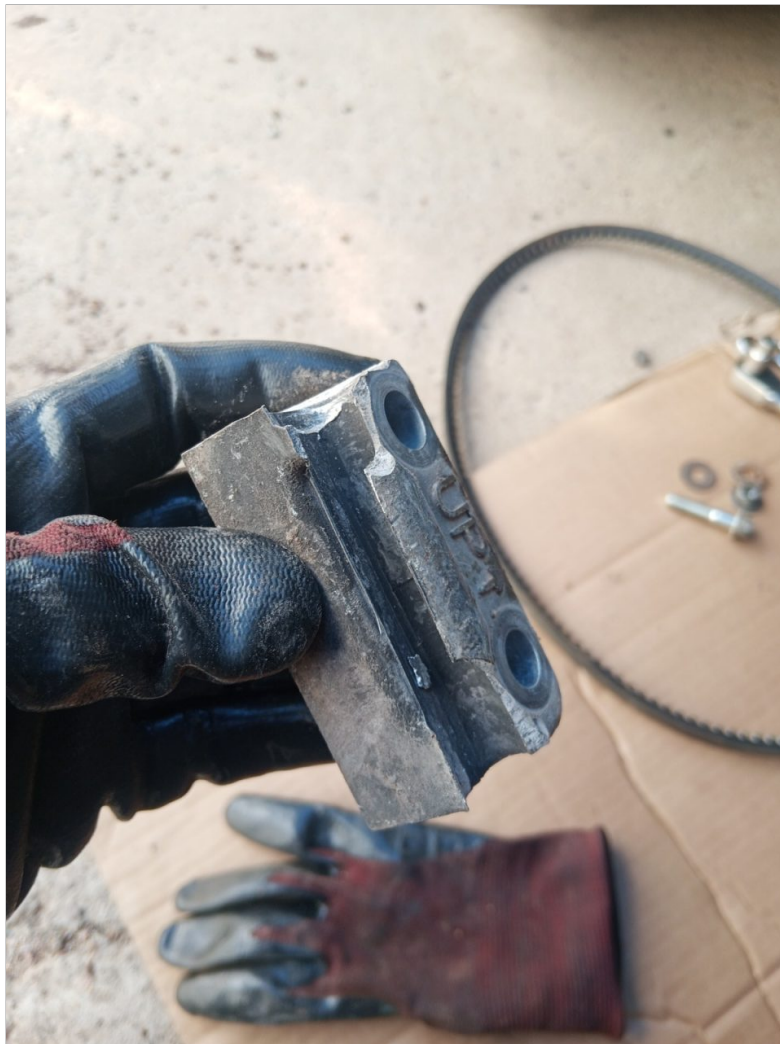
**Imagen 3**

*soporte alternador dañado*

Instalación de soporte de alternador nuevo, debido a que el soporte instalado se encontraba dañado.

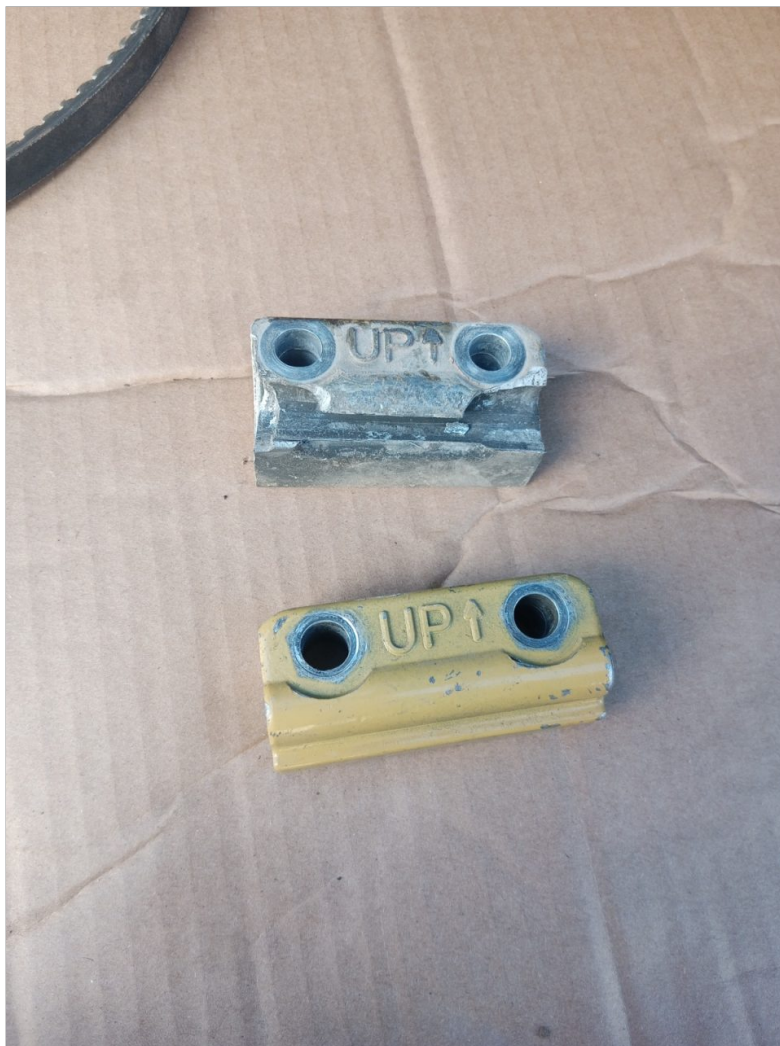
**Imagen 4**

*soporte nuevo*

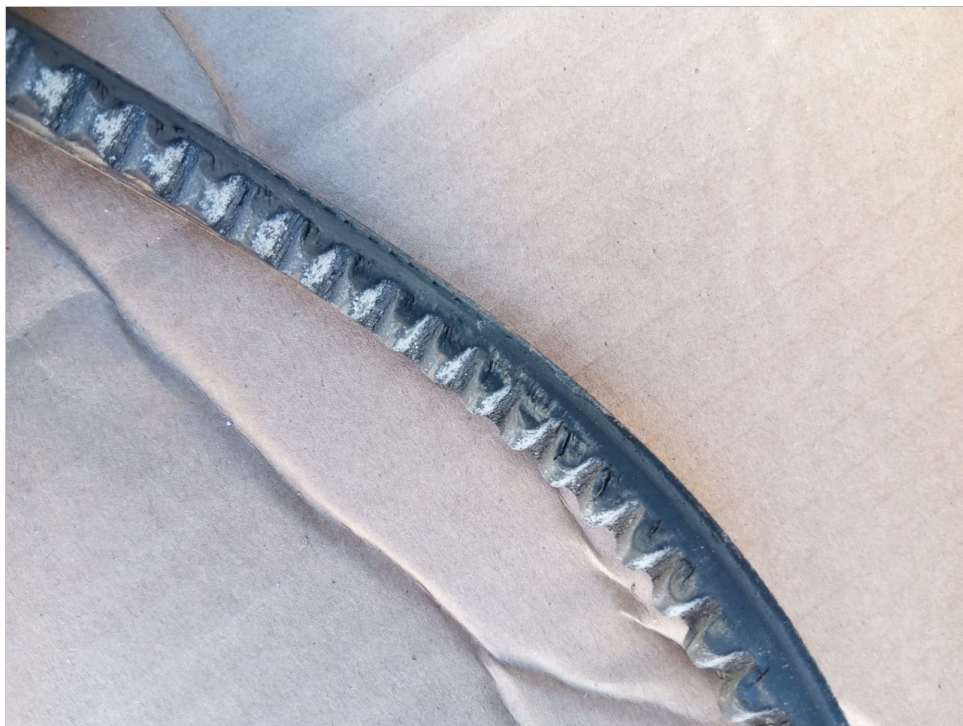
**Imagen 5**

*correa dañada*

Reemplazar correa del alternador, por condición y desgaste.

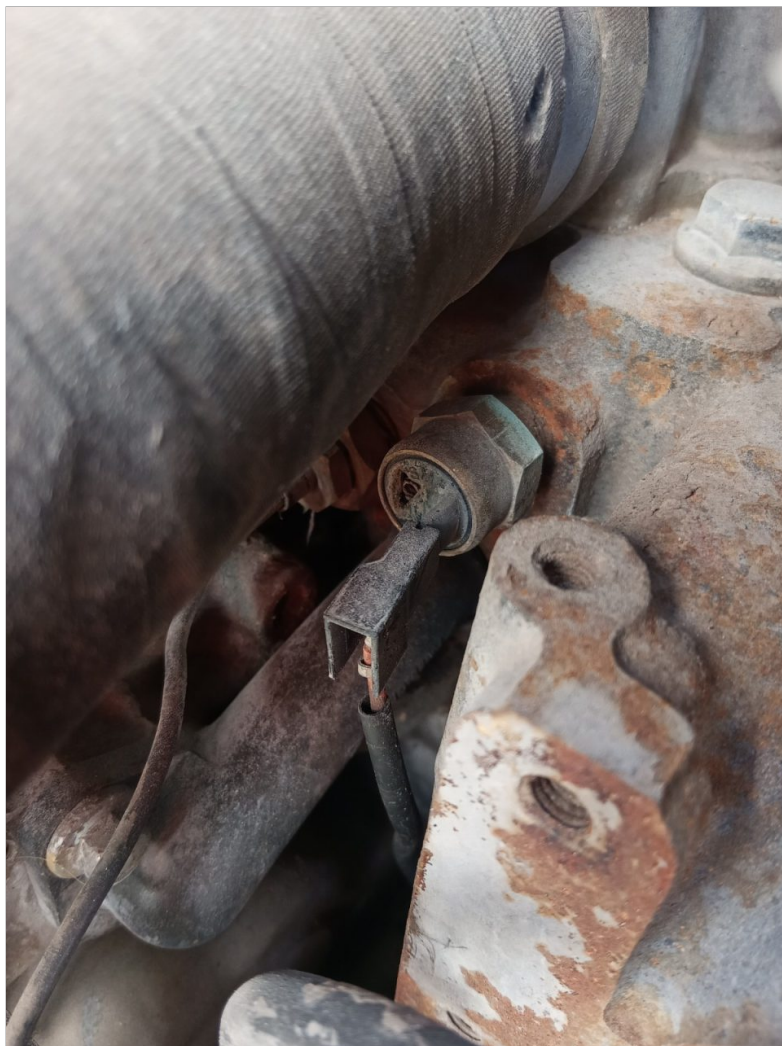
**Imagen 6**

*sensor temperatura dañado*

Reemplazar sensor de temperatura del motor.

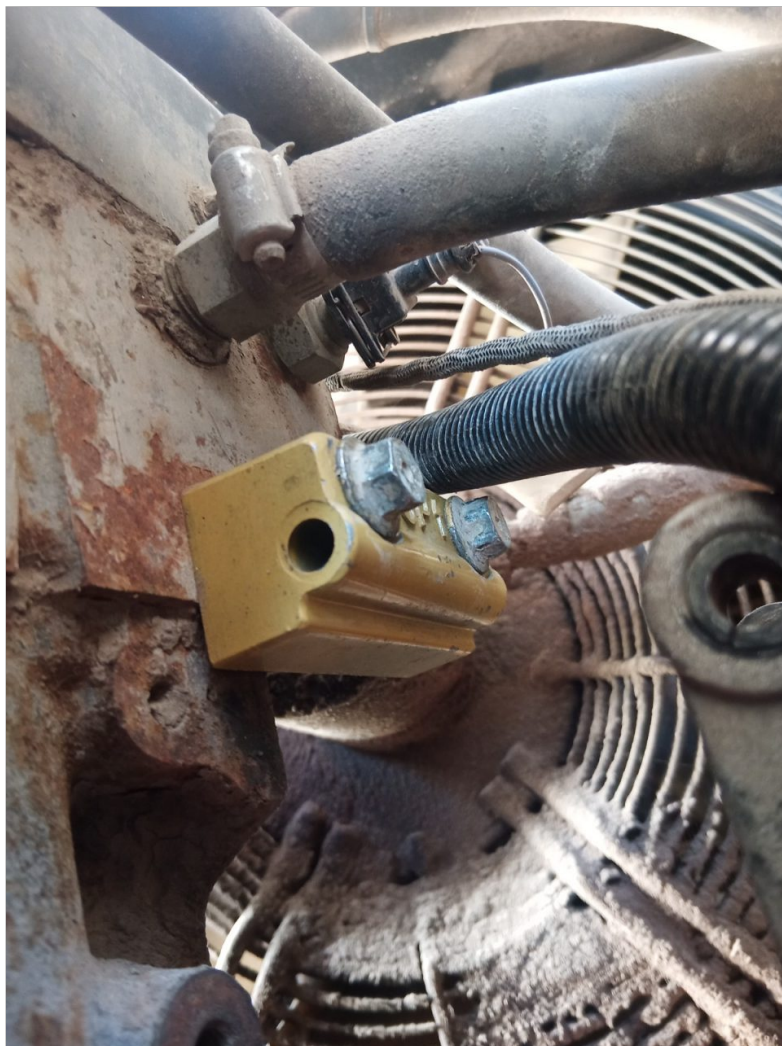
**Imagen 7**

*saporte instalado*

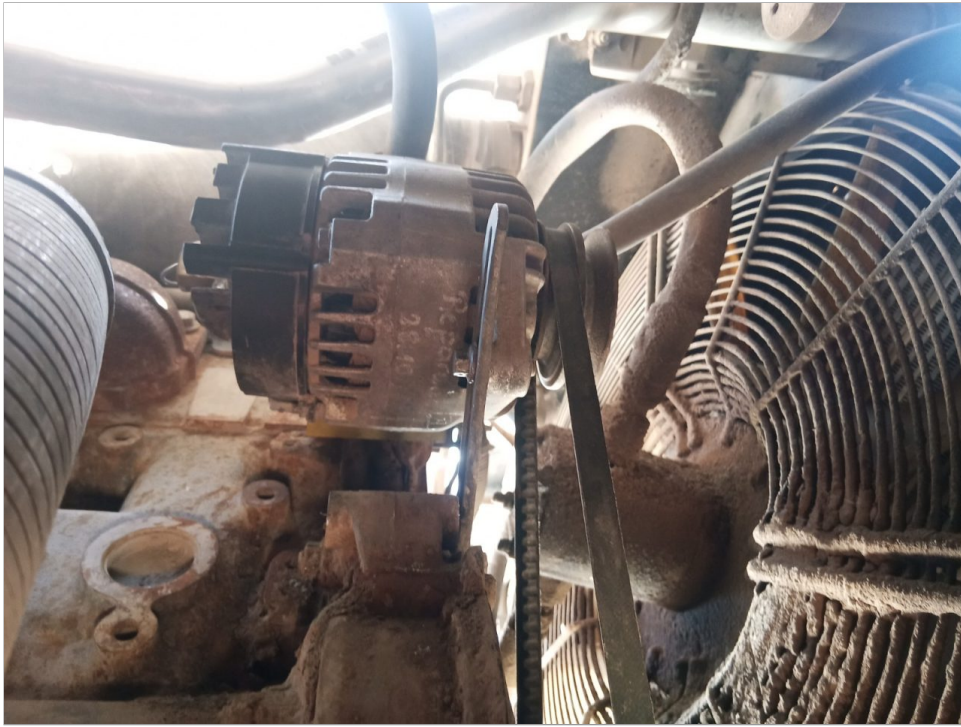
**Imagen 8**

*motor ventilador con fuga de aceite*

Resellar motor hidráulico del ventilador, por presentar pérdidas de aceite.

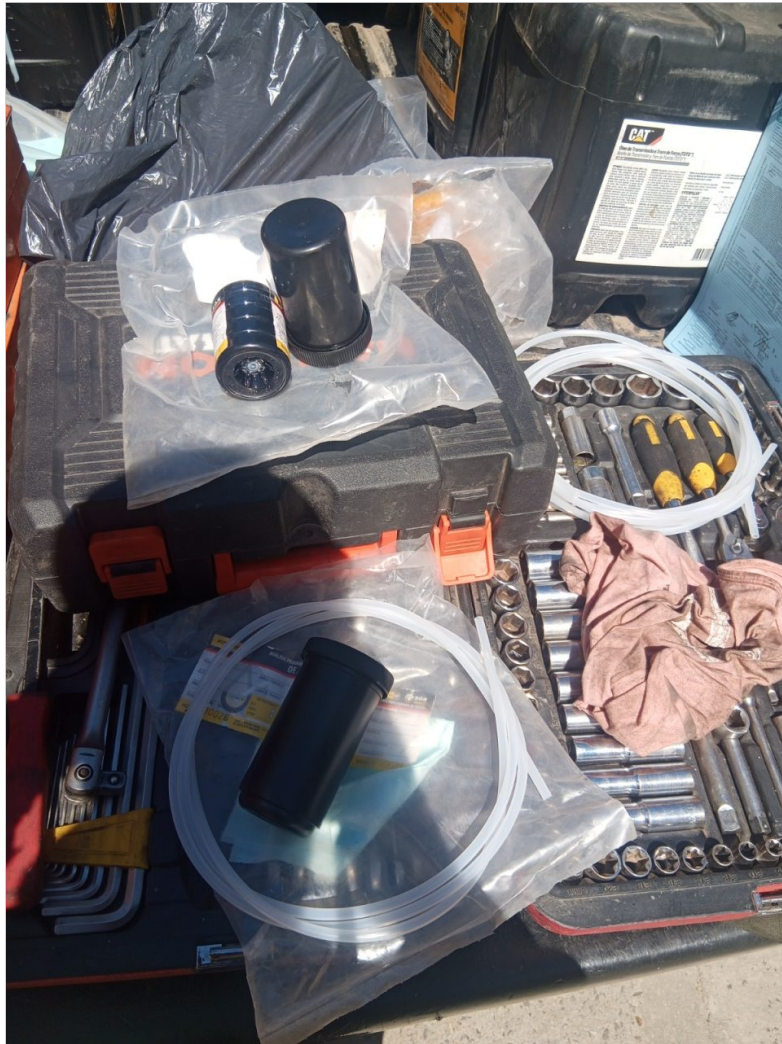
**Imagen 10**

*muestras de aceites*

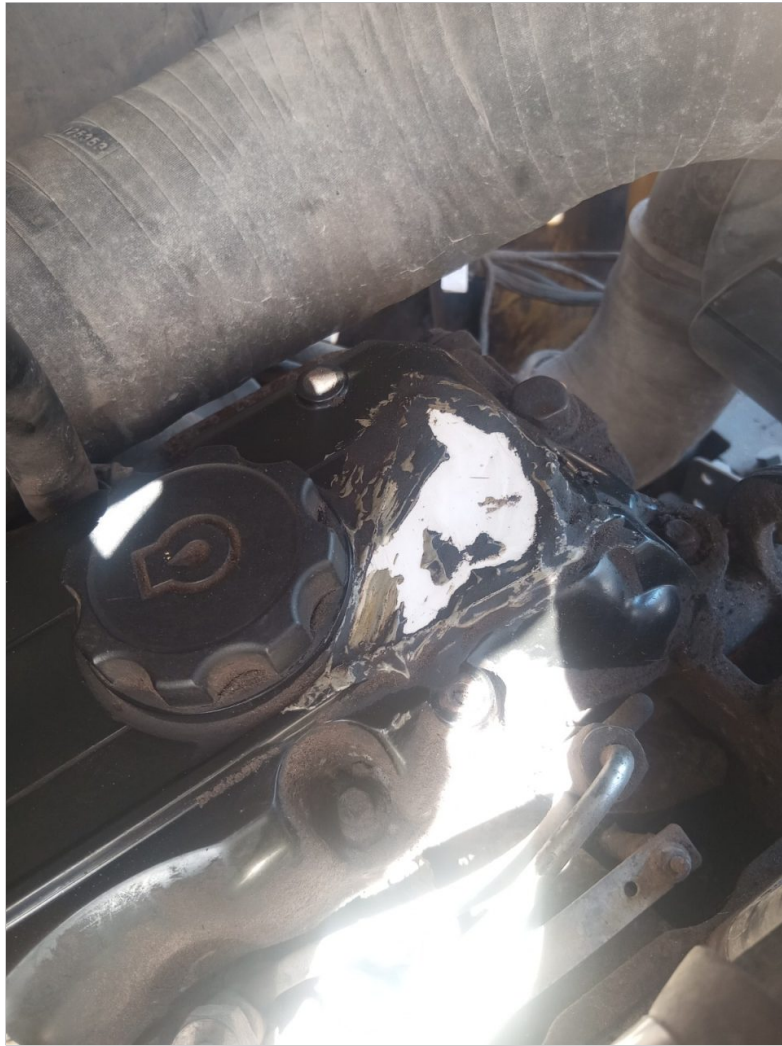
**Imagen 12**

*tapa de valvula dañado con fuga*

Reemplazar tapa de válvulas del motor.

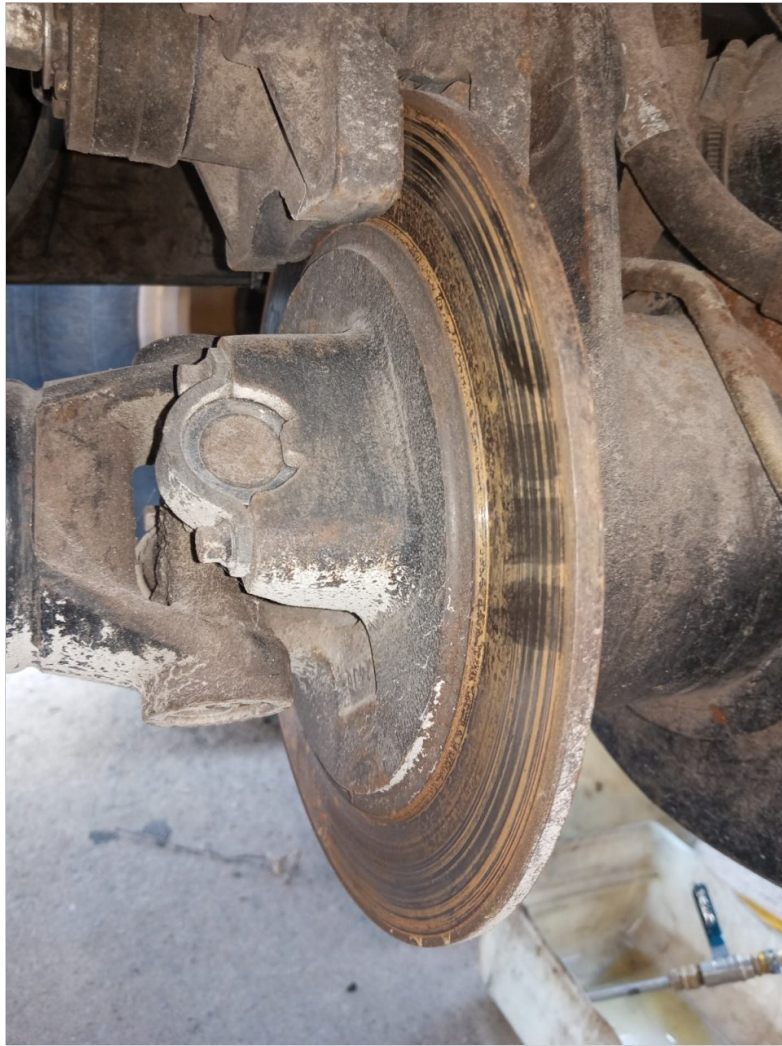
**Imagen 19**

*disco freno estacionamiento dañado*

Reemplazar discos y pastillas del freno de estacionamiento (parking).

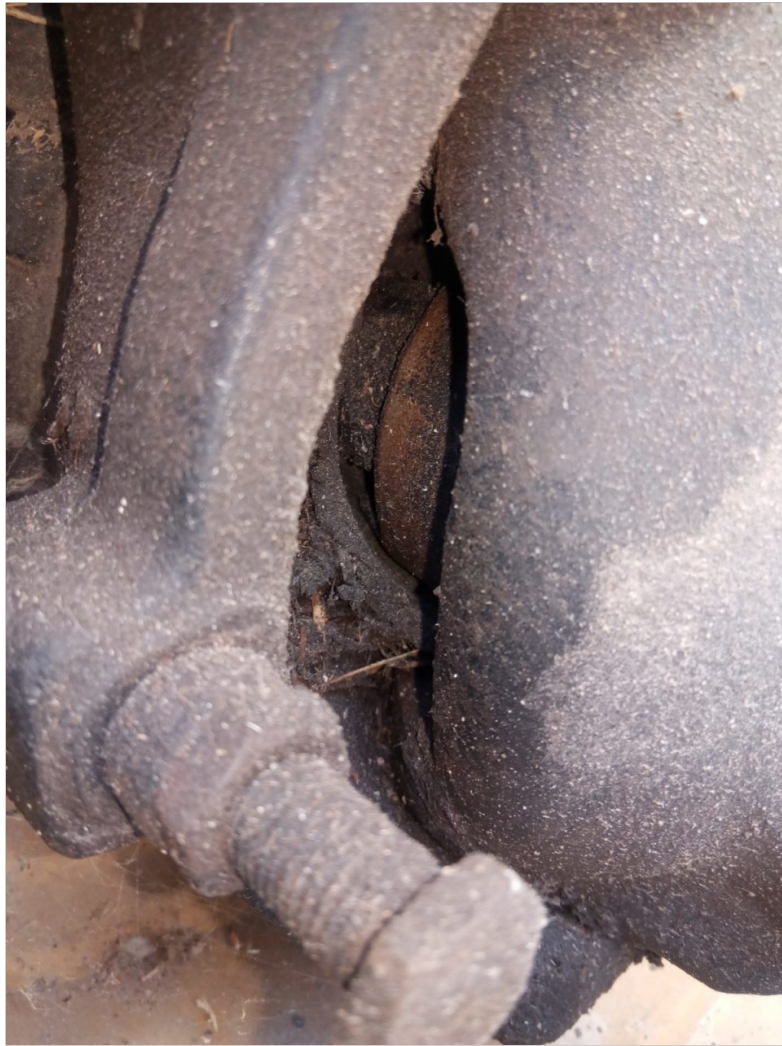
**Imagen 21**

*fuga aceite en reten cañonera diferencial*

Reemplazar retén interno de cañonera del diferencial delantero derecho, debido a pérdida detectada en el sector.

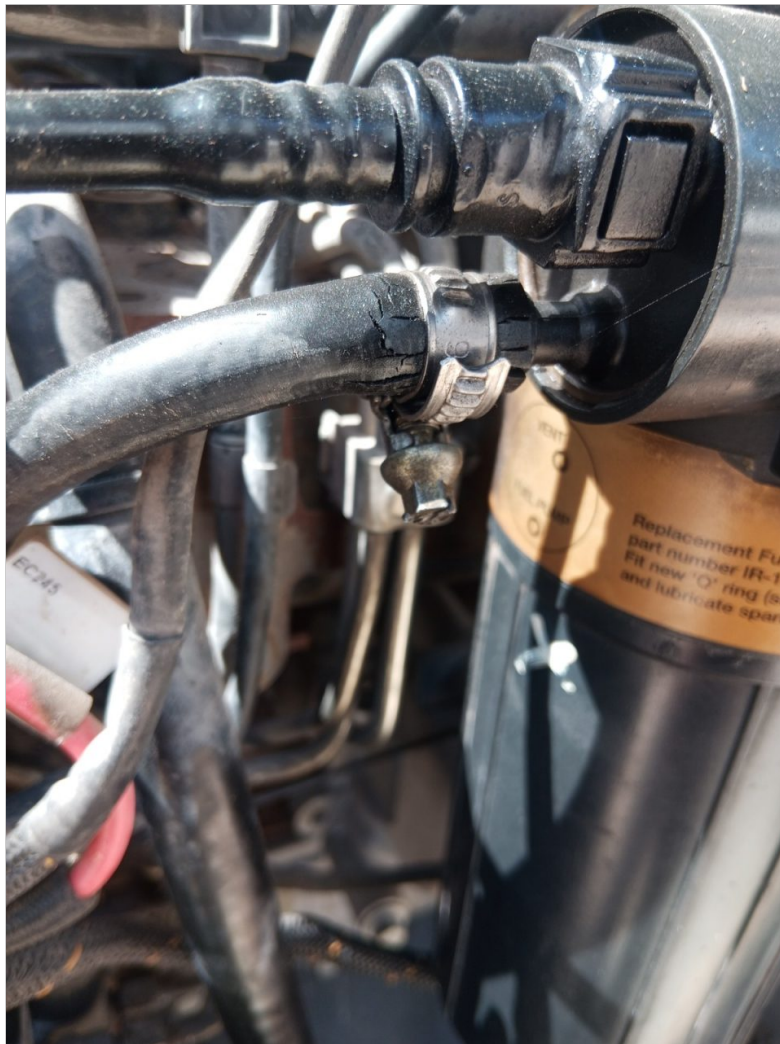
**Imagen 22**

*manguera dañada de combustible*

Reemplazar cañerías de combustible debido al estado observado durante la inspección.

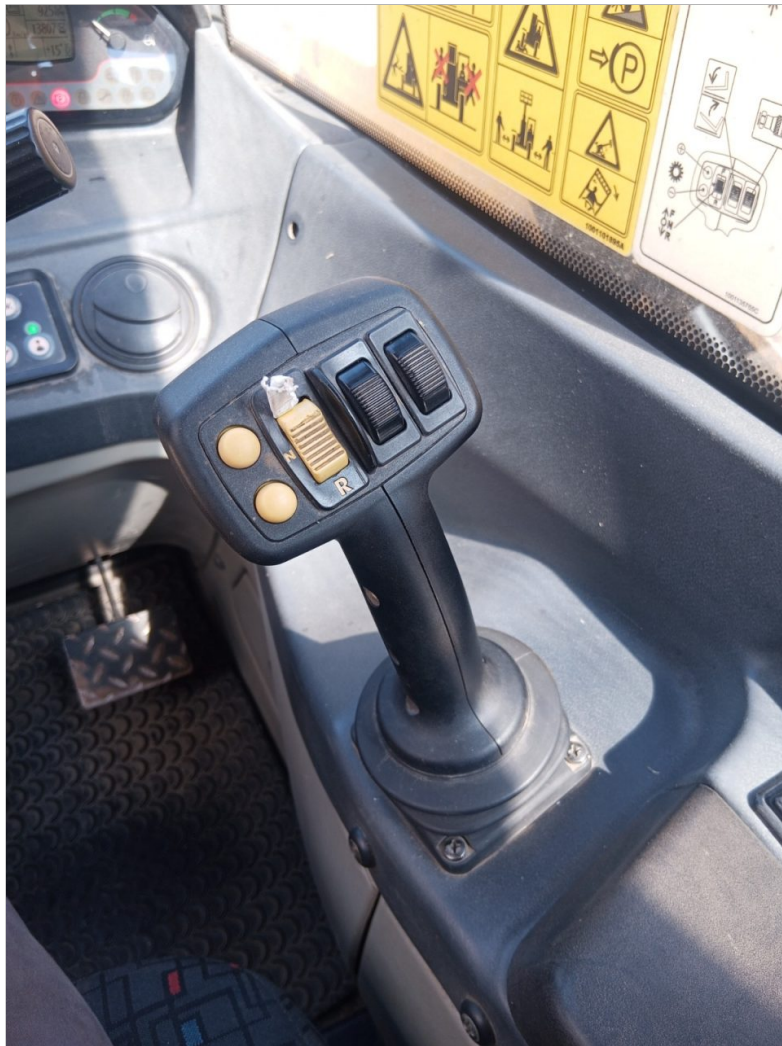
**Imagen 25**

Reemplazar joystick de implementos, debido al excesivo desgaste detectado en los contactos del sensor tipo Hall.

*joystick dañado*
