| <b>Nr OT</b> | 7-0131 | <b>Fecha Informe</b> | 09/09/2026 |
| <b>Modelo</b> | 938G | <b>Componentes</b> | MOTOR |
| <b>Trabajo</b> | DIAGNOSTICO/REPARACION | <b>Fecha intervención</b> | 09/09/2026 |

El cliente manifiesta que tiene una fuga de aceite de motor por tapa de cilindro

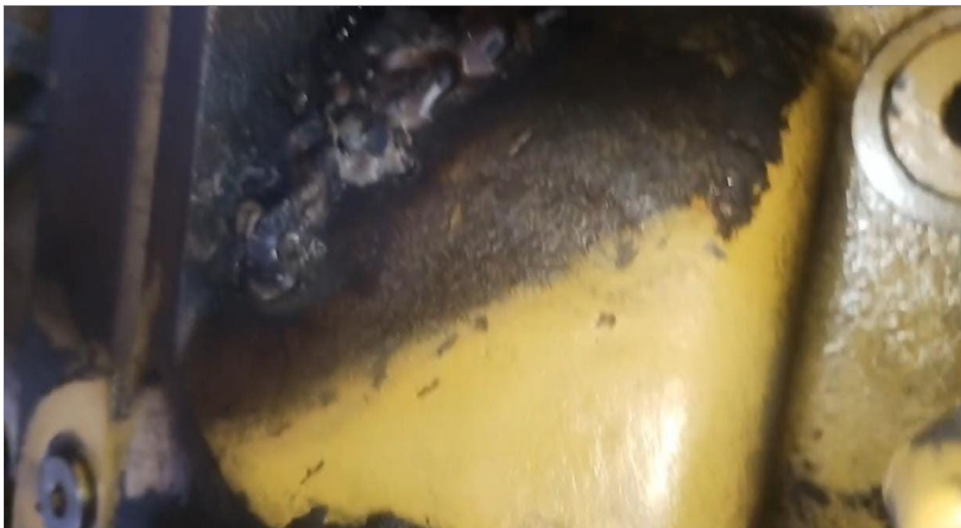
**Imagen 1**

Durante la inspección se observa que la zona afectada ya presentaba una reparación anterior mediante soldadura, la cual no había resultado efectiva, debido a que continuaba produciéndose pérdida de aceite por el mismo sector.

*antes de reparar*

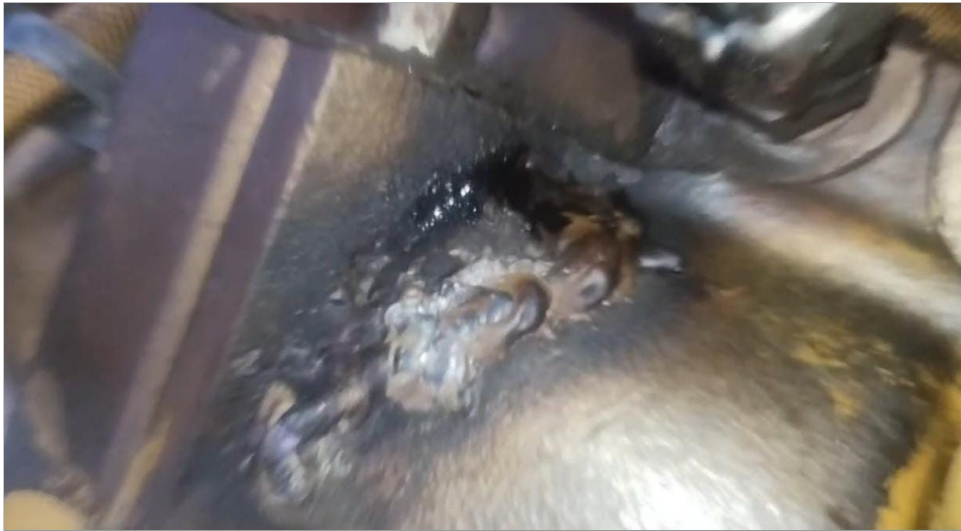
**Imagen 2**

*antes de reparar*

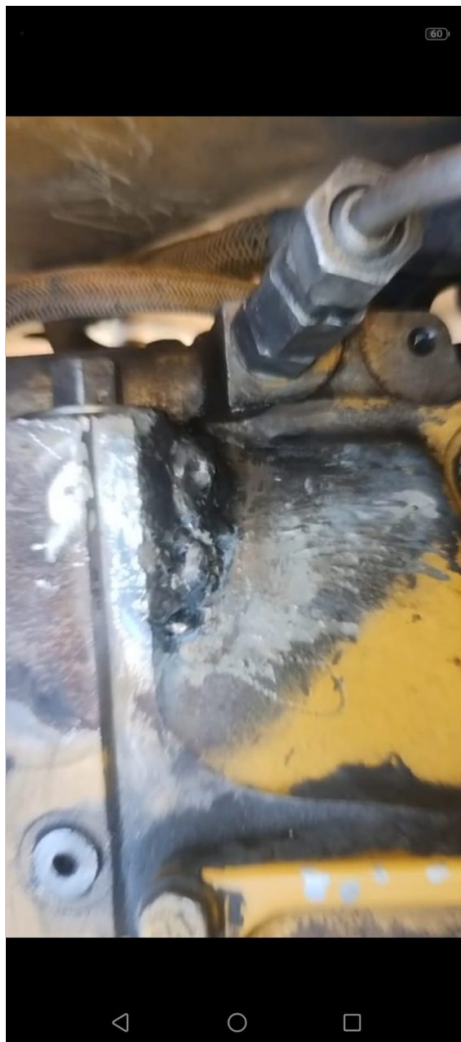
**Imagen 3**

Posteriormente se realiza la puesta en marcha, verificándose que la fuga de aceite fue eliminada.

*despues de reparar*

Una vez preparada la pieza, se realiza una nueva soldadura con aporte para fundición, procurando lograr

una correcta adherencia y sellado de la zona correspondiente a la galería de aceite.

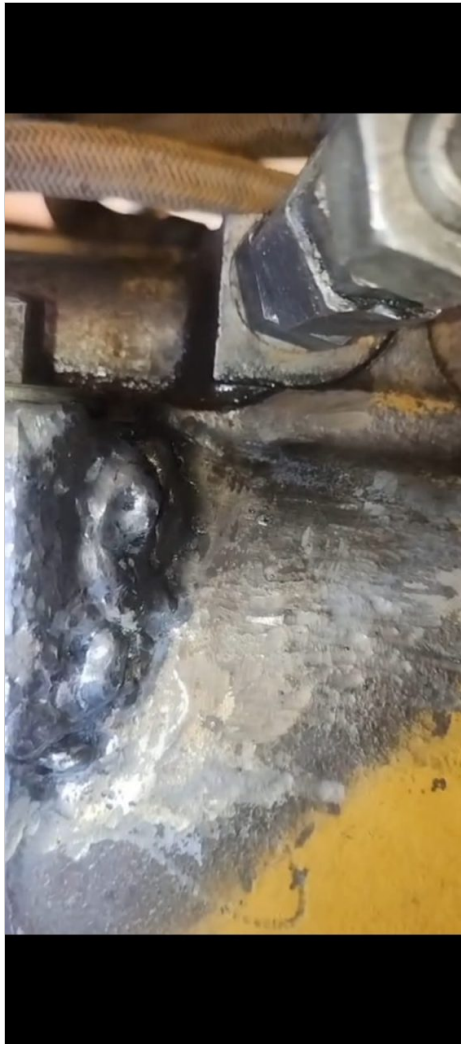
**Imagen 4**

*despues de reparar*
