| <b>Modelo</b> | Cat 3516 | <b>Componentes</b> | - |
| <b>Equipo nº / Nombre de la embarcación</b> | BABOR | <b>Horas componente</b> | 19252 |
| <b>Trabajo</b> | Chequeo por falla | <b>Fecha intervención</b> | 18/09/2026 |

Se concurre a bordo del Remolcador Toconao a solicitud del cliente, con el objetivo de diagnosticar una falla registrada en el sistema MPD (Marine Power Display), la cual impedía el arranque del motor.

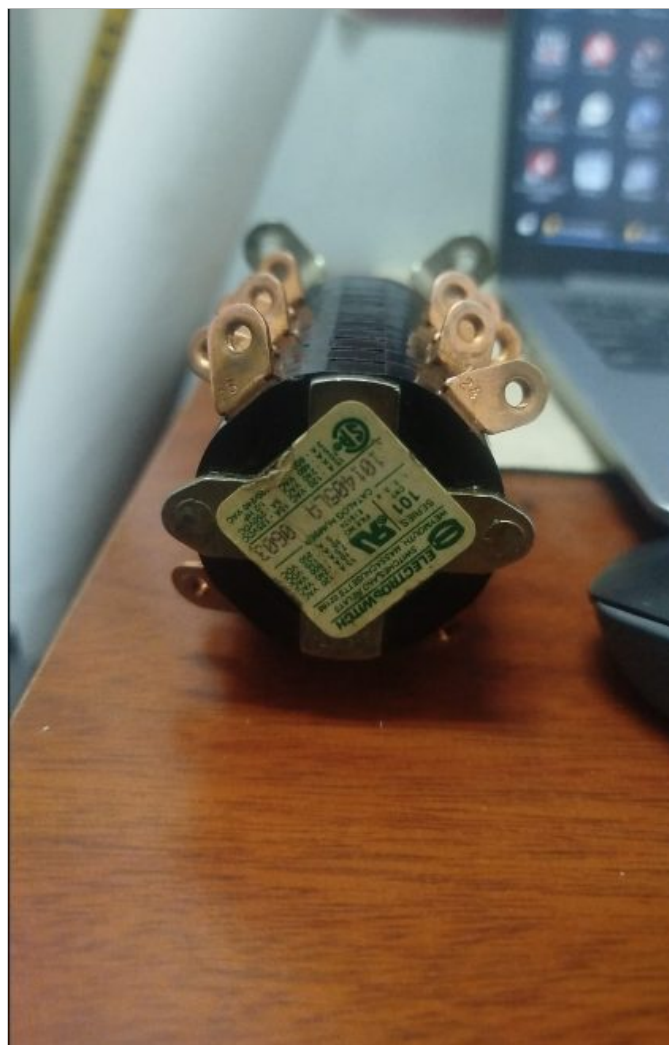
**Imagen 5**

*Selectora reemplazada*

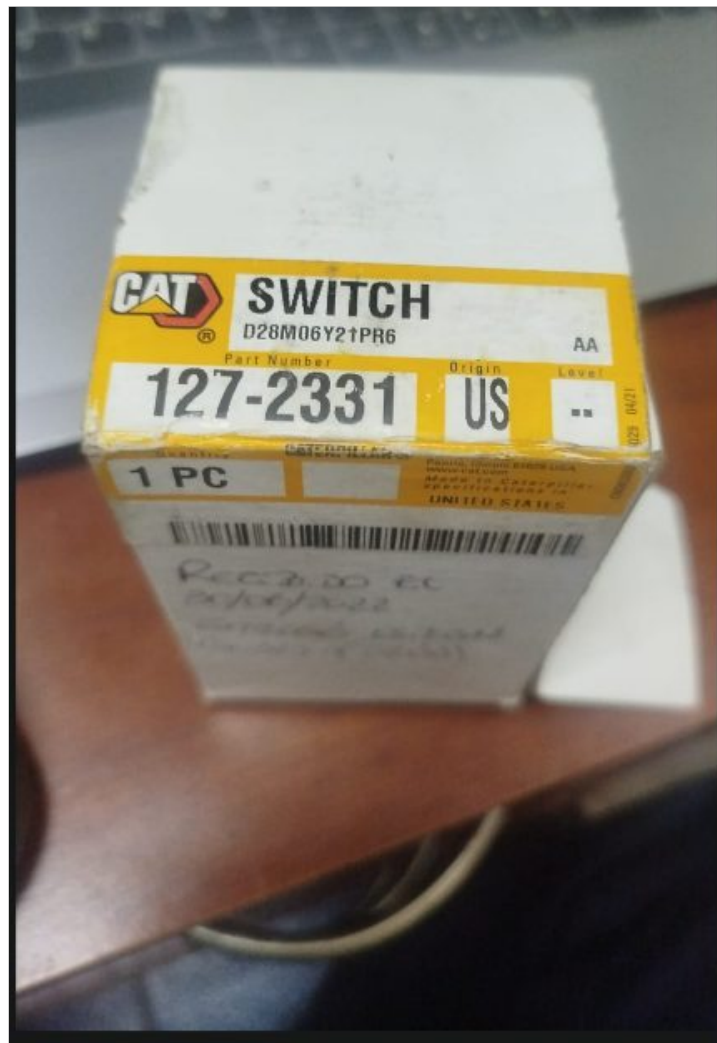
**Imagen 6**

*Selectora entregada por el cliente*
