Nr OT	7-0074	Fecha Informe	18/04/2026
Cliente	EILERS ARGENTINA		
Modelo	MAN D2676 LE431	Componentes	MOTOR PROPULSION ESTRIBOR
Atención	OSCAR CASADELLA	Serie	510 4490 071 4486
Serie Componente	-	Teléfono	+54 9 11 3333 7273
Equipo nº	EZEQUIEL MB	Horas componente	6326
Trabajo	SERVICE	Fecha intervención	13/04/2026
Informe nº	1

Solicitud del cliente

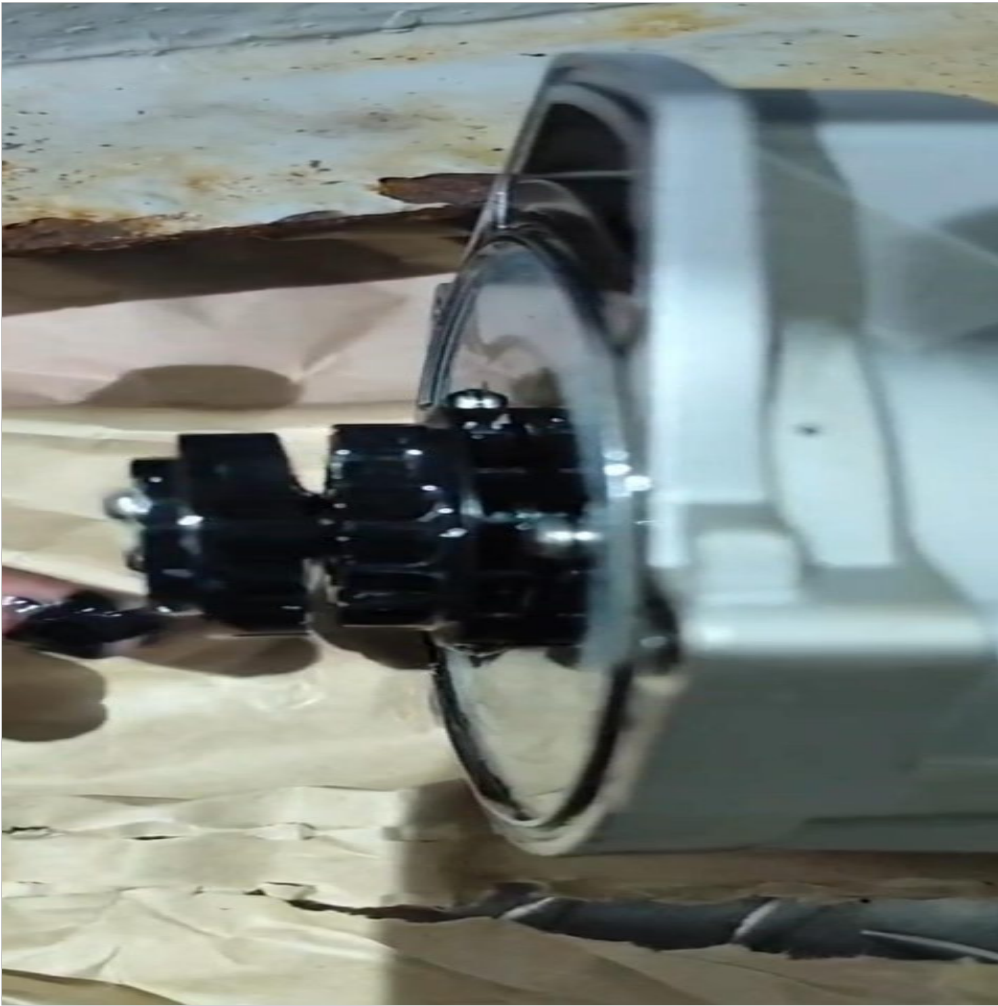
Imagen 1

- Se extrae componente de sistema de centrifugado de gases , observado la turbina inferior dañada ,por este motivo se decide reemplazar la pieza completa por un componente nuevo original .

turbina inferior centrifugo de aceite dañado

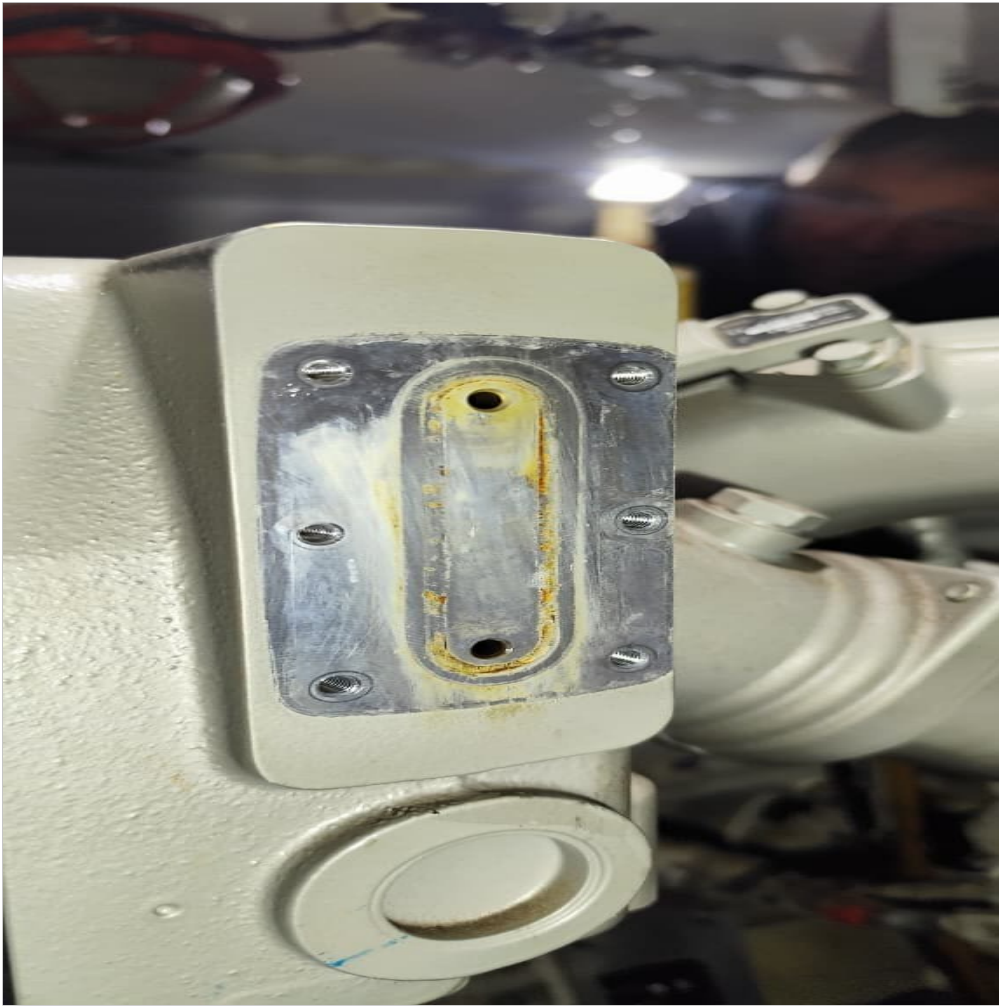
Imagen 2

visor de refrigerante

- Se colocaron placas nuevas originales con los sellos o*ring de montaje nuevo nuevos , se procedio al ajuste y secuencia segun manual de servicio .
- Se limpio tanque compensador y se reemplazaron ambos visor de nivel de liquido refrigerante .

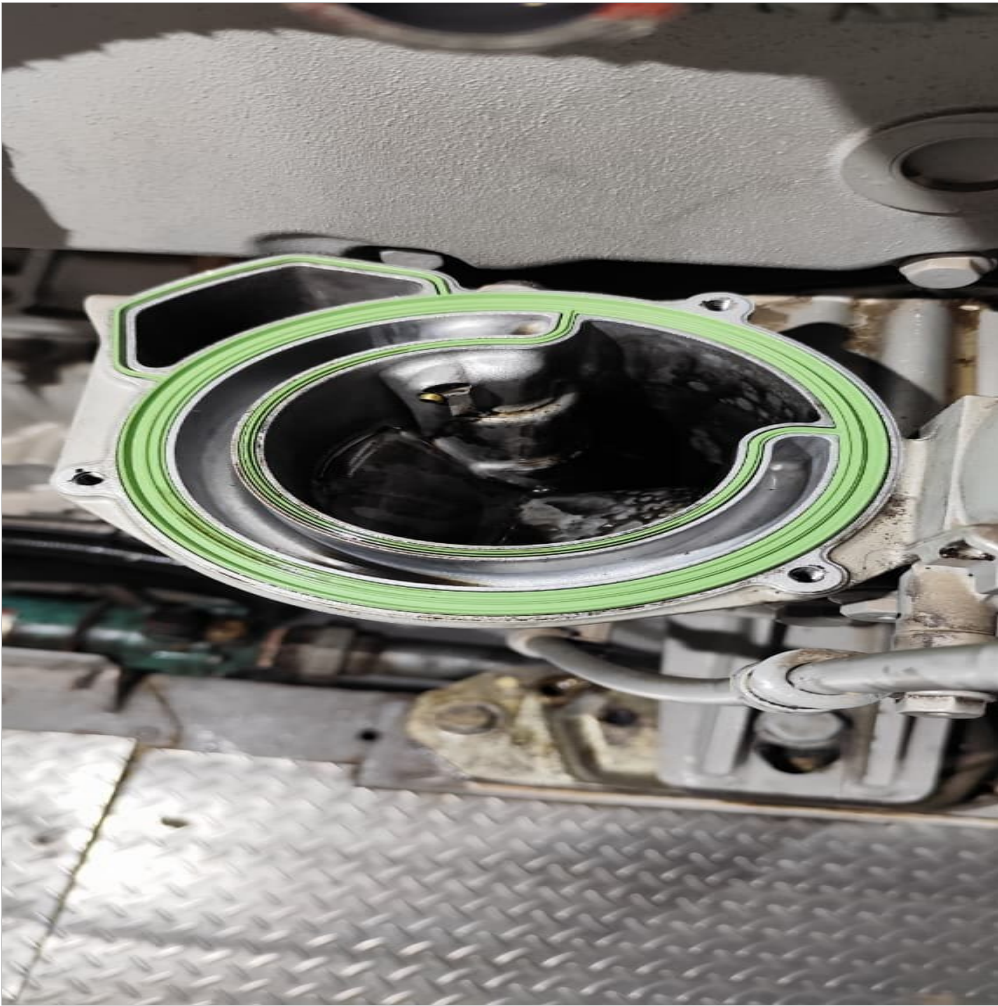
Imagen 3

montaje de centrifugo

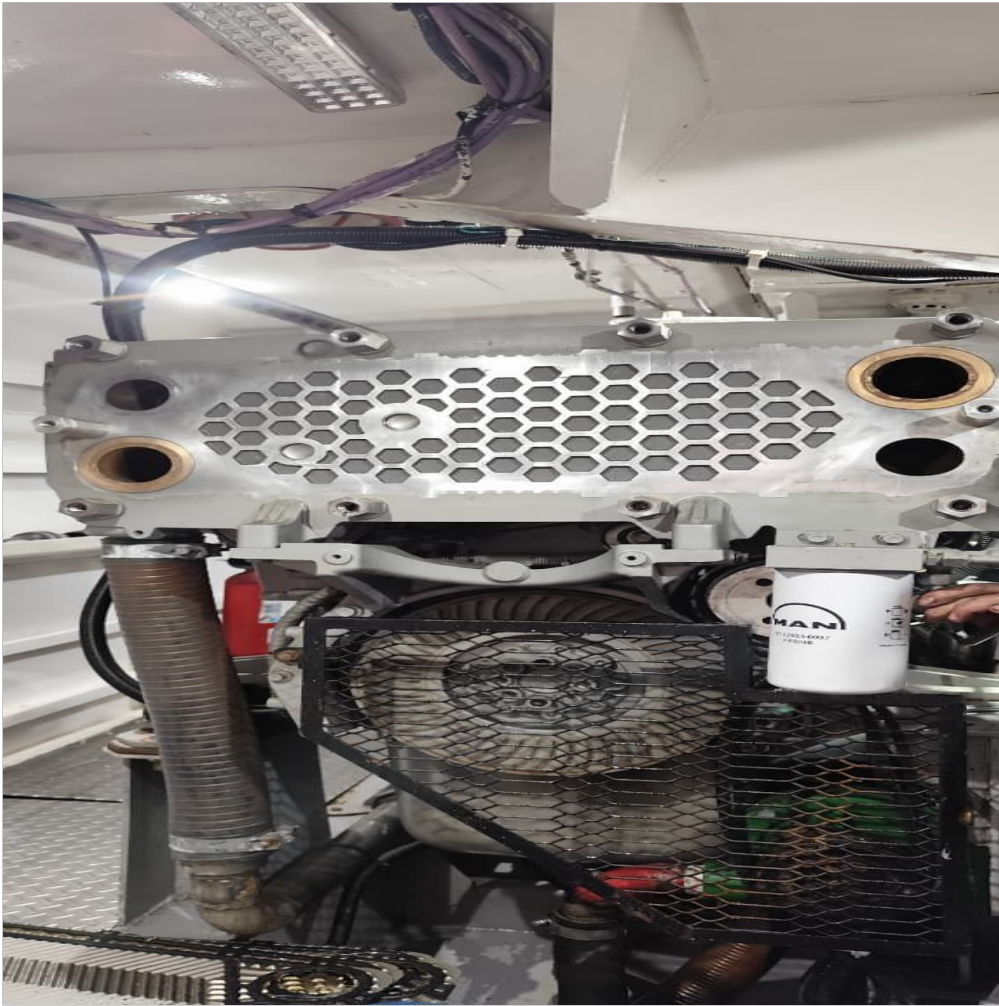
Imagen 4

limpieza tanque compensador

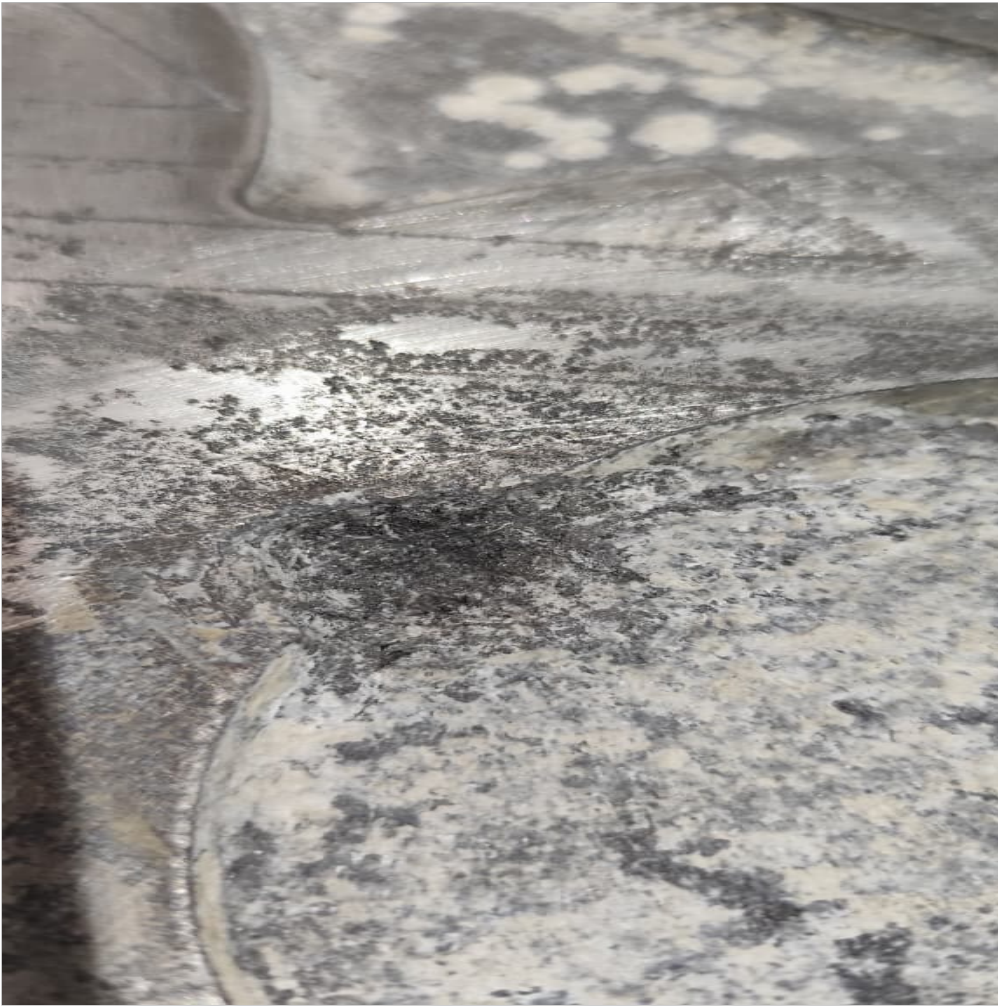
Imagen 5

- Se desarma enfriador de agua , limpiando las placas aluminio ,en la placa de cierre se realiza reparación con metal liquido por encontrarse deteriorado por la filtración de agua de mar .

tapa frontal de enfriador de placas dañado

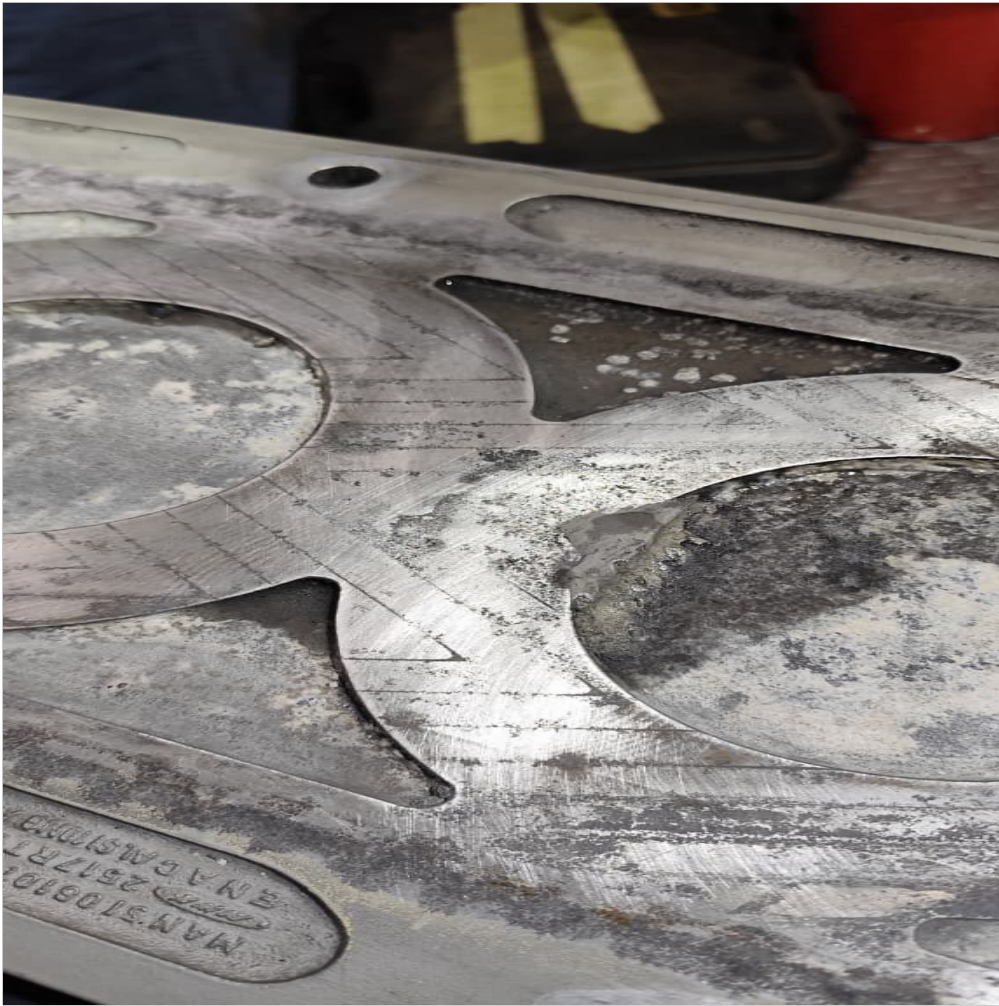
Imagen 6

reparación de tapa de placas

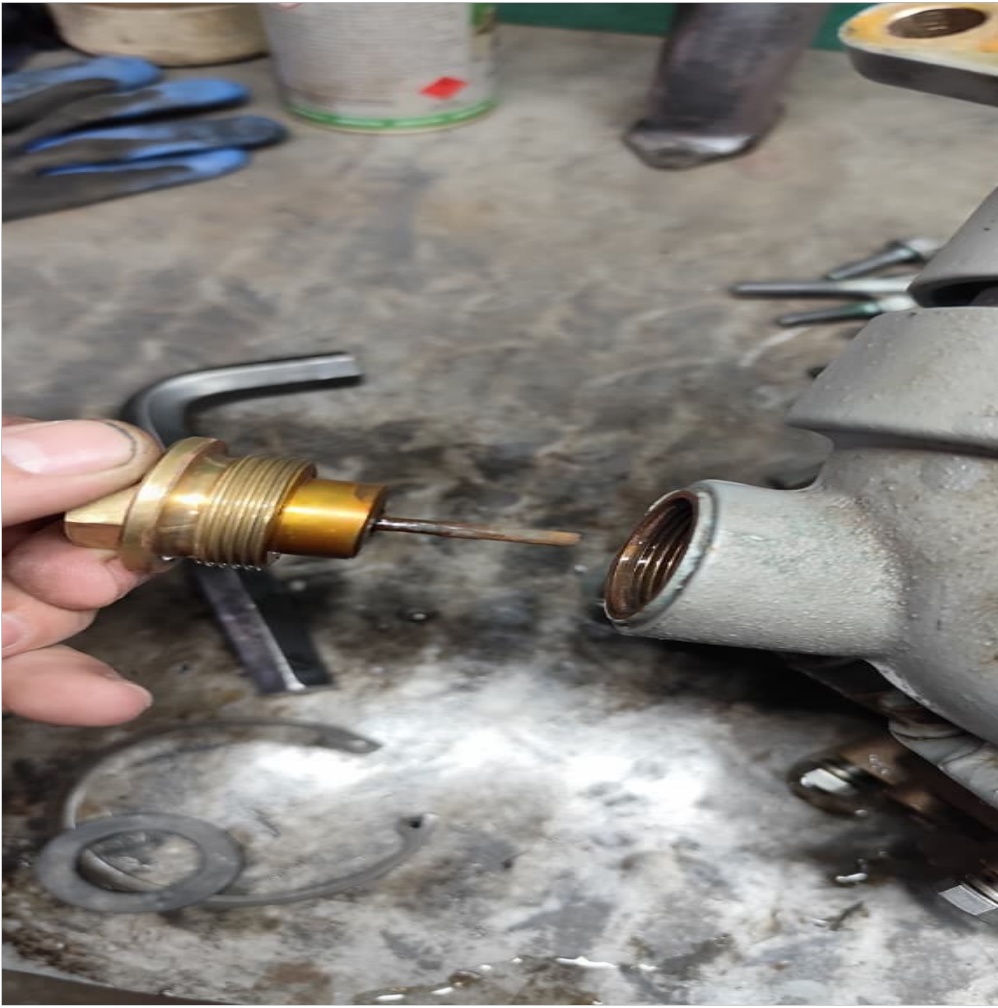
Imagen 7

ánodo gastado

- Controlar periódicamente(1 mes) los ánodos de sacrificio en la bba de mar .
- Realizar muestra de aceite motor , para determinar según el uso el reemplazo de aceite motor .el cliente comenta que entre cambio y cambio (600hs) tienen un consumo elevado de aceite , con la muestra de aceite se va determinar si las viscosidades, y agentes detergentes del tipo de aceite son para las hs recomendadas(600hs).

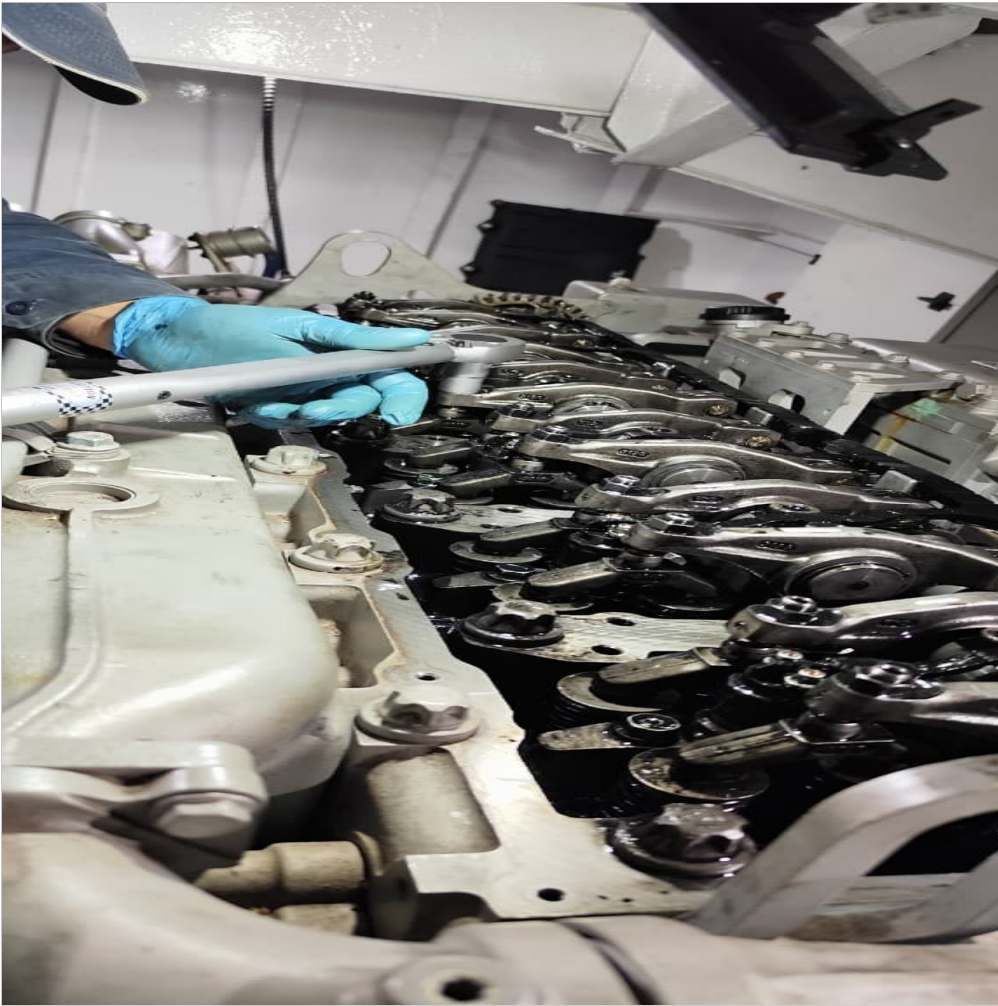
Imagen 8

prueba y ajuste de valvulas motor

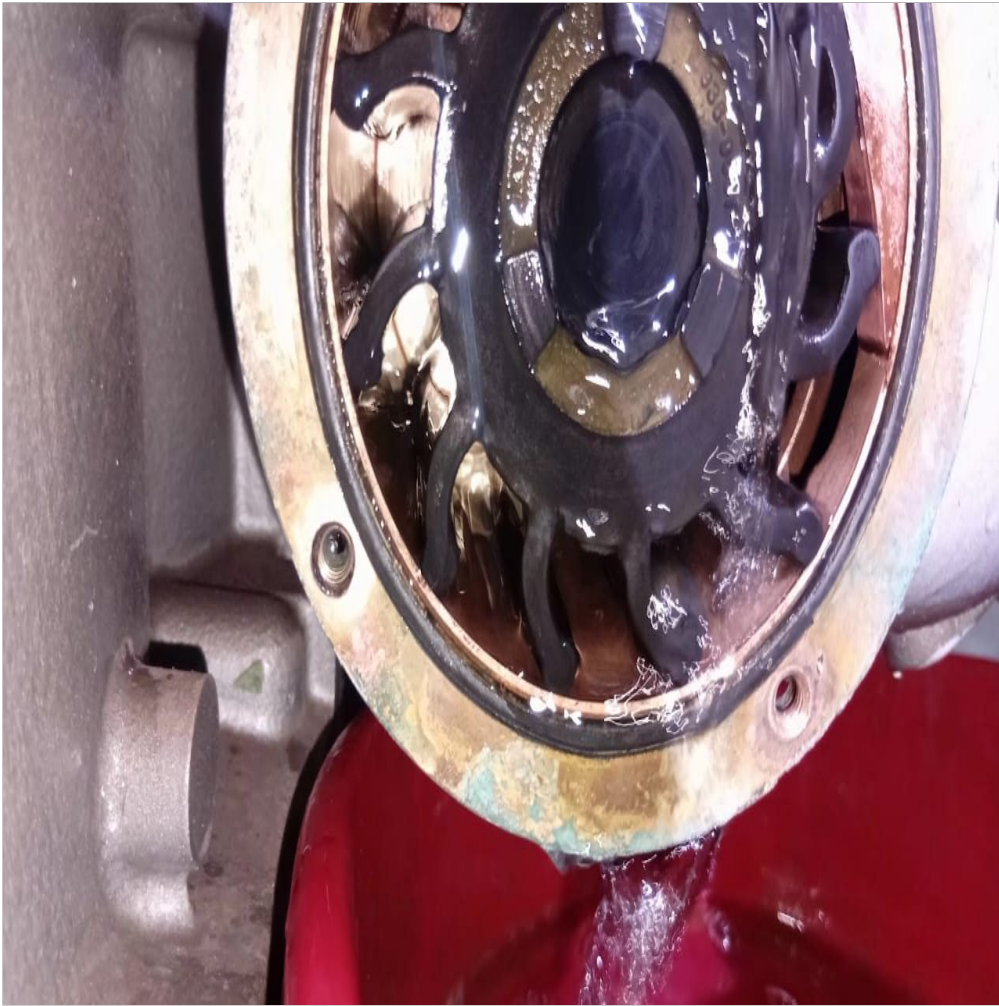
Imagen 10

- se desarmo para control bomba de agua de mar , estando todos los componentes internos en buen estado , se limpiaron las piezas y se volvió armar .
- Se observo rodamiento de mando de bba de agua con desgaste y mucho juego axial , se decidió reemplazar rodamiento.

bomba de agua de mar

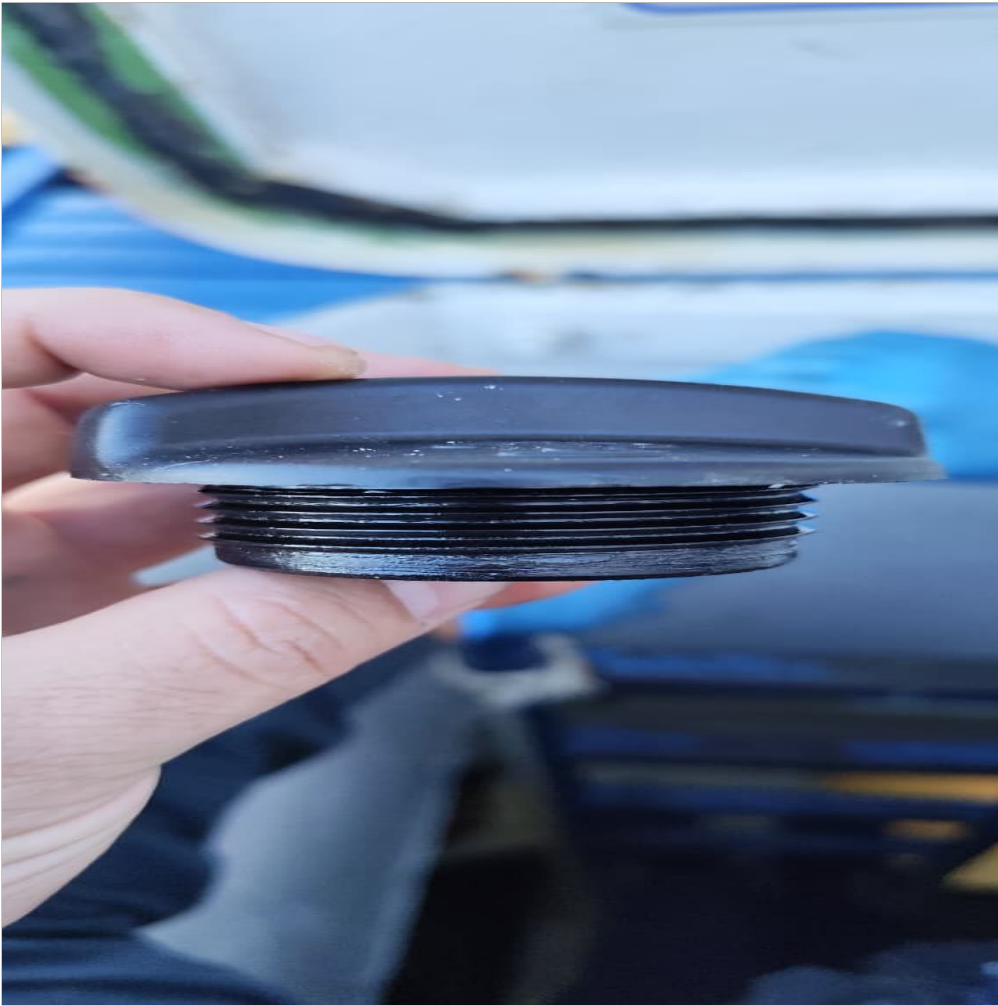
Imagen 11

tapa de tanque compensador dañado

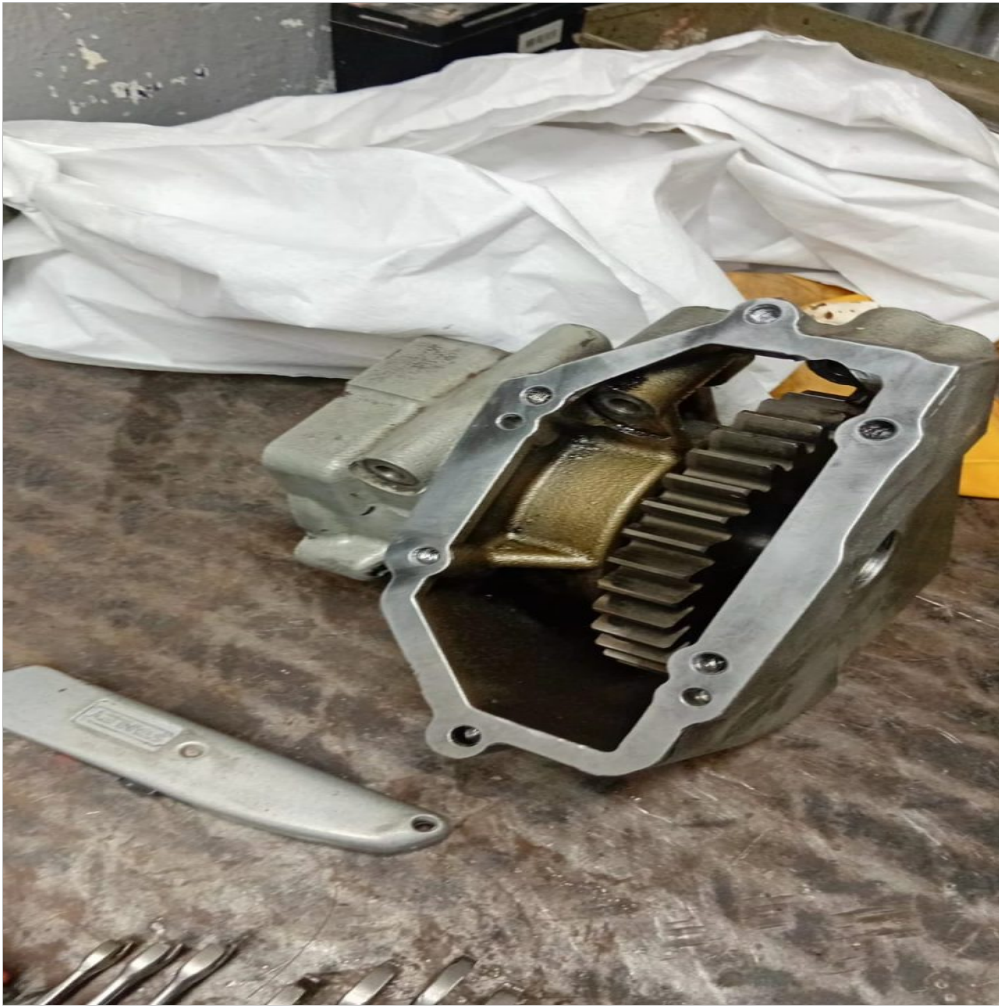
Imagen 12

mando de bomba de agua mar

- Se corrigió fuga de aceite por junta de mando de bomba

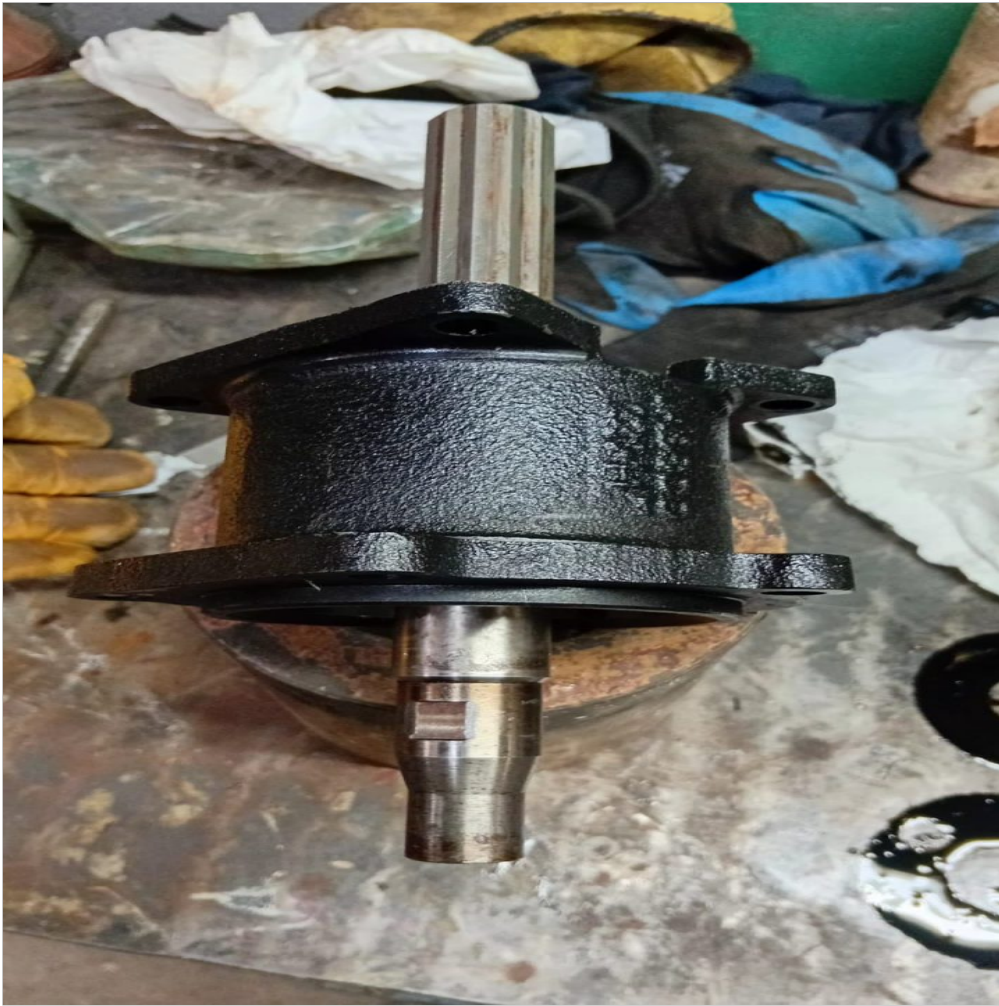
Imagen 13

rodamiento nuevo de bomba de agua mar

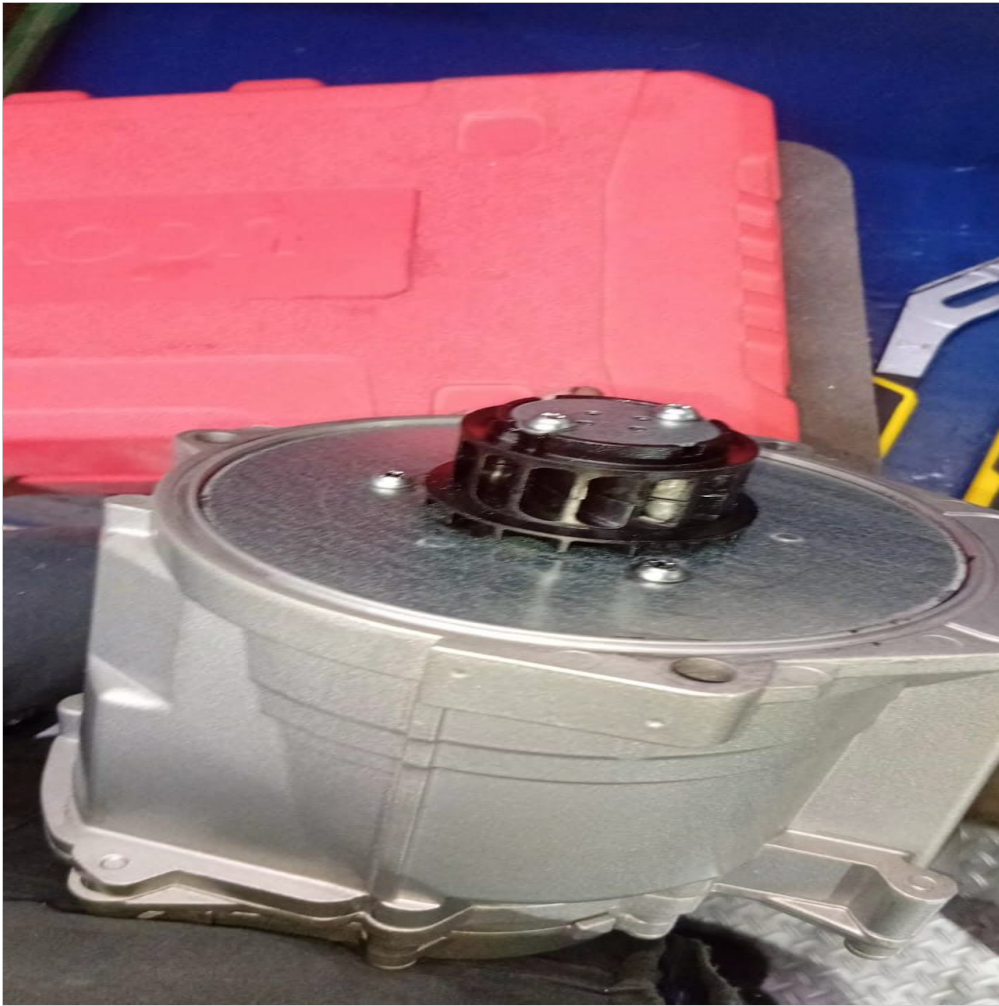
Imagen 14

centrifugo nuevo
