Nr OT	7-0074	Fecha Informe	14/04/2026
Cliente	EILERS ARGENTINA		
Modelo	MAN D2676 LE431	Componentes	MOTOR PROPULSION BABOR
Atención	OSCAR CASADELLA	Serie	510 4490 143 4486
Serie Componente	-	Teléfono	+54 9 11 3333 7273
Equipo nº	EZEQUIEL MB	Horas componente	6316
Trabajo	SERVICE	Fecha intervención	14/04/2026
Informe nº	2

Solicitud del cliente

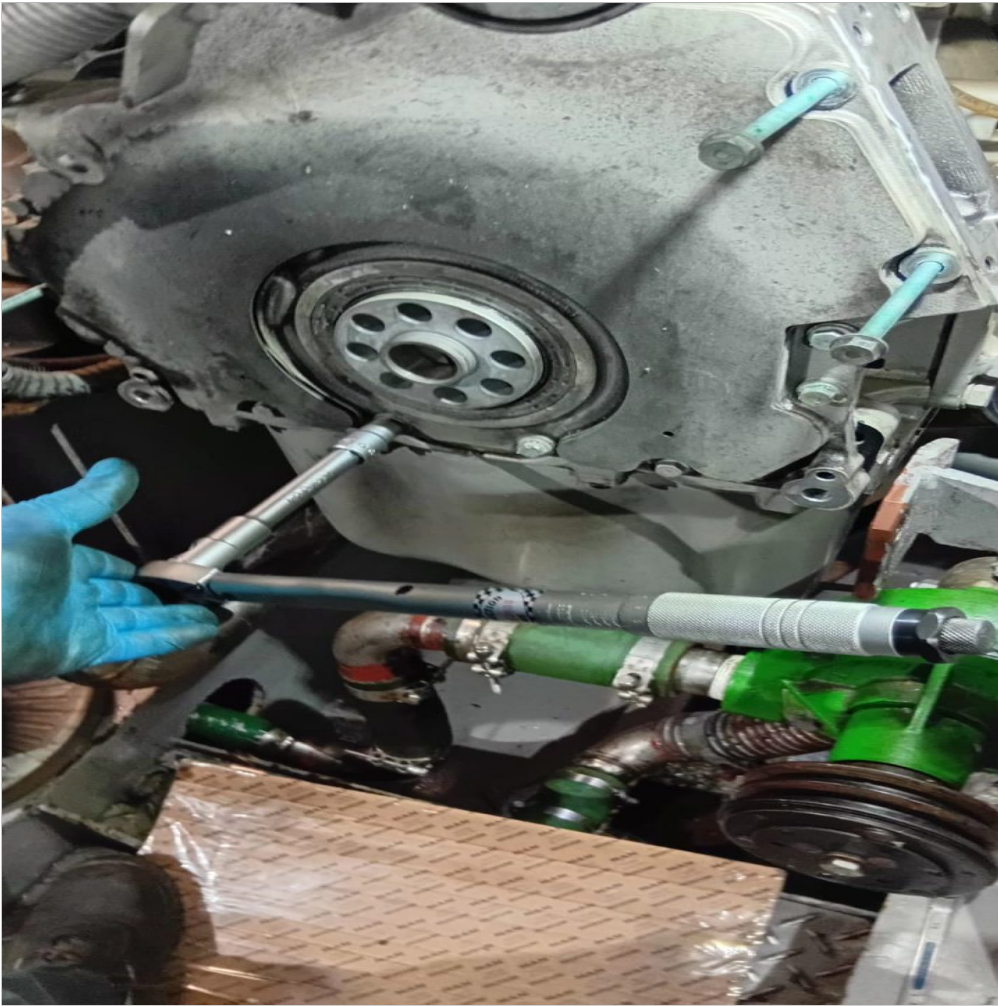
Imagen 1

torque en tapa de distribución delantera

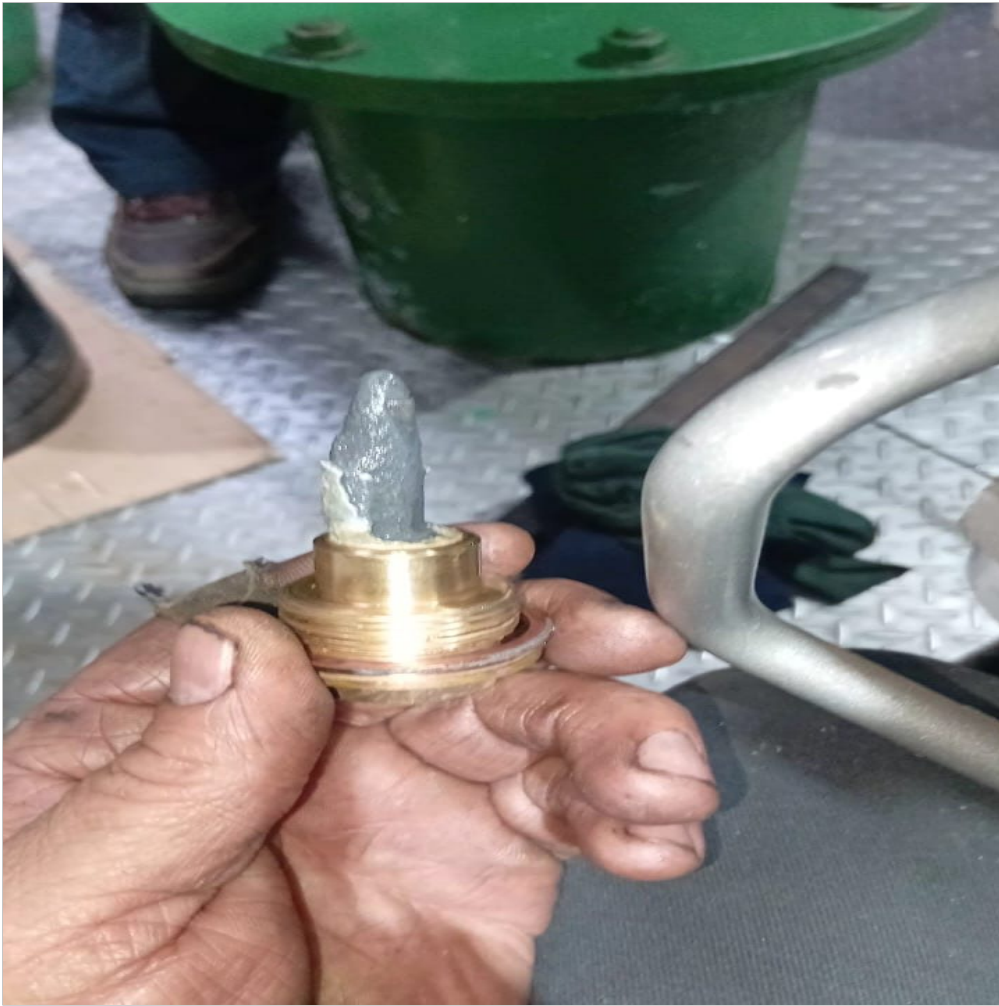
Imagen 2

ánodo de sacrificio

- Se reemplazo agua refrigerante .
- Se realizo prueba y ajuste de válvulas motor .
- Reemplazo de ánodos en sistema de entrada de agua de mar .

-Controlar periódicamente(1 mes) los ánodos de sacrificio en la bba de mar .

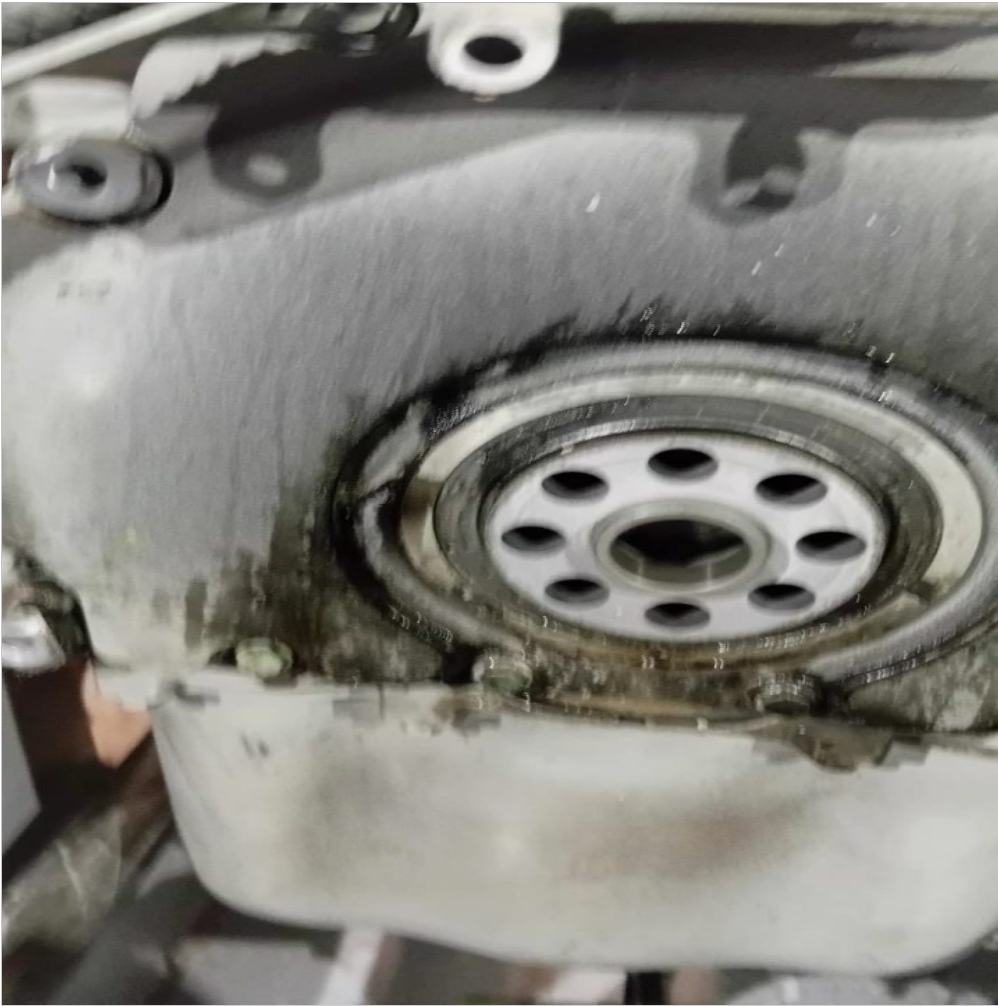
Imagen 3

fuga de aceite por tapa de distribucion delantera

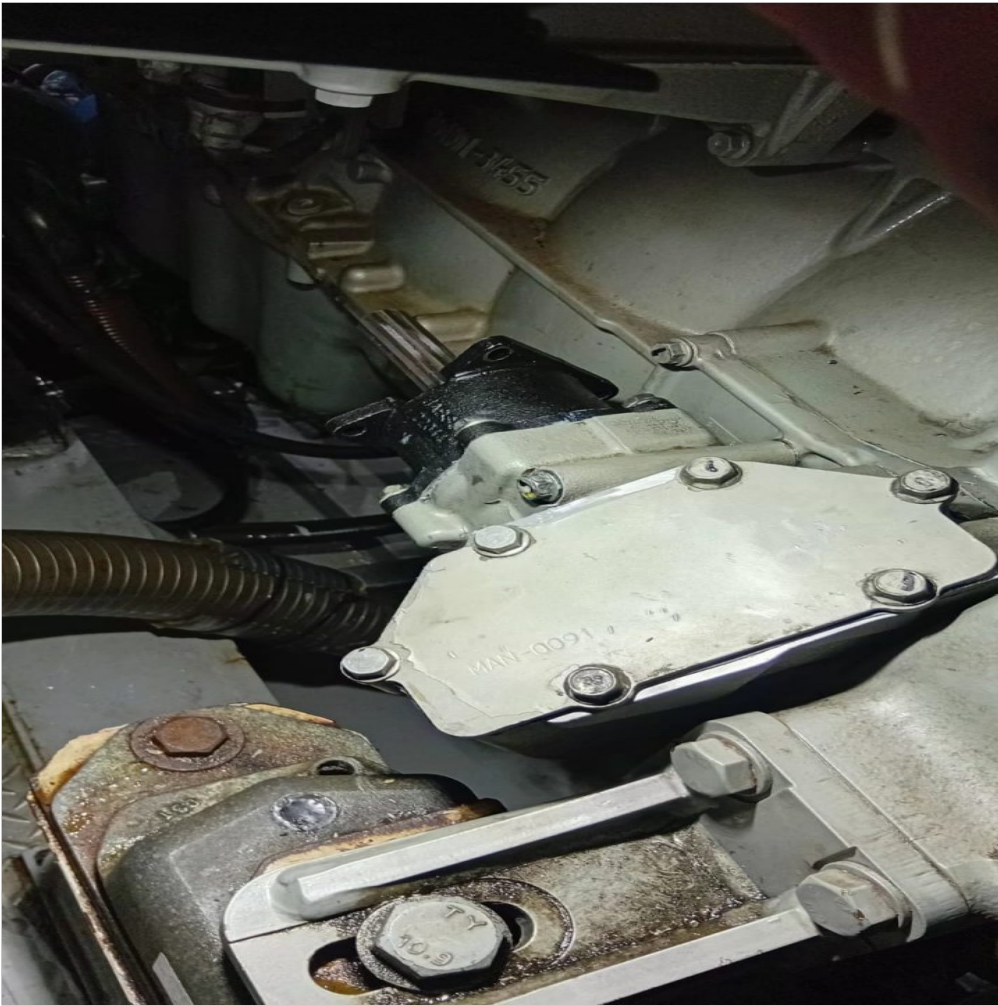
Imagen 4

- Se desarmo para control bomba de agua de mar , estando todos los componentes internos en buen estado , se limpiaron las piezas y se volvió armar .
- Se corrigió fuga de aceite por junta de mando de bomba

revisión en mando de bomba de agua

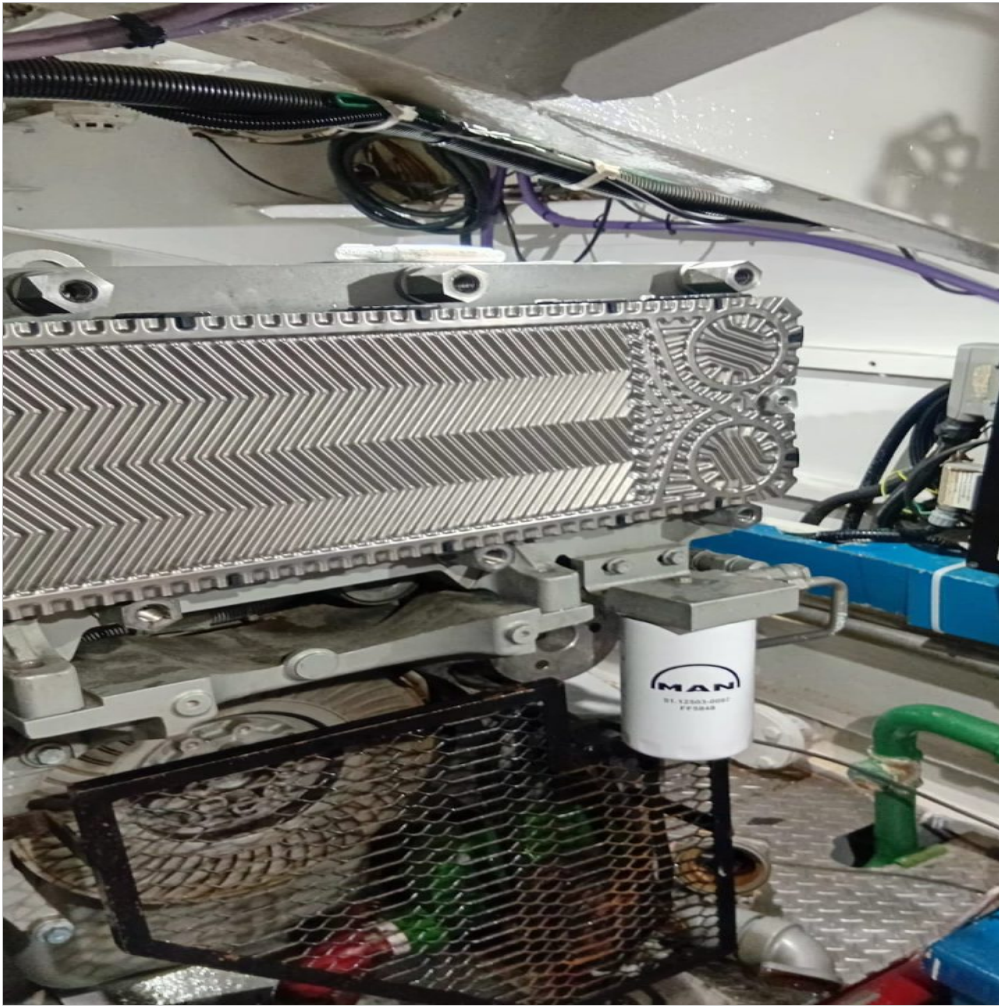
Imagen 5

- Se desarma enfriador de agua , limpiando las placas aluminio ,en la placa de cierre se realiza reparación con metal liquido por encontrarse deteriorado por la filtración de agua de mar .

reemplazo de placas de enfriamiento

- Se colocaron placas nuevas originales con los sellos o*ring de montaje nuevo nuevos , se procedió al ajuste y secuencia según manual de servicio .
- Se limpio tanque compensador y se reemplazaron ambos visor de nivel de liquido refrigerante .

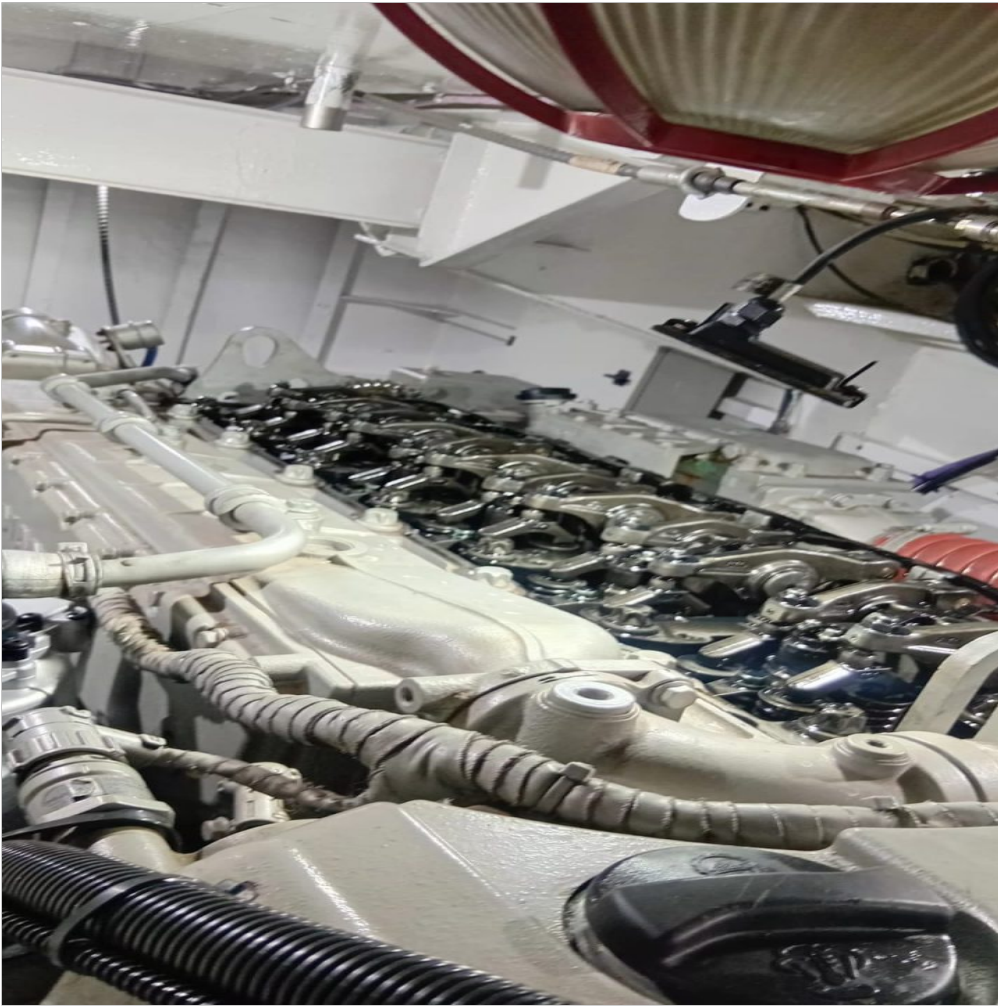
Imagen 6

prueba y ajuste de válvulas motor

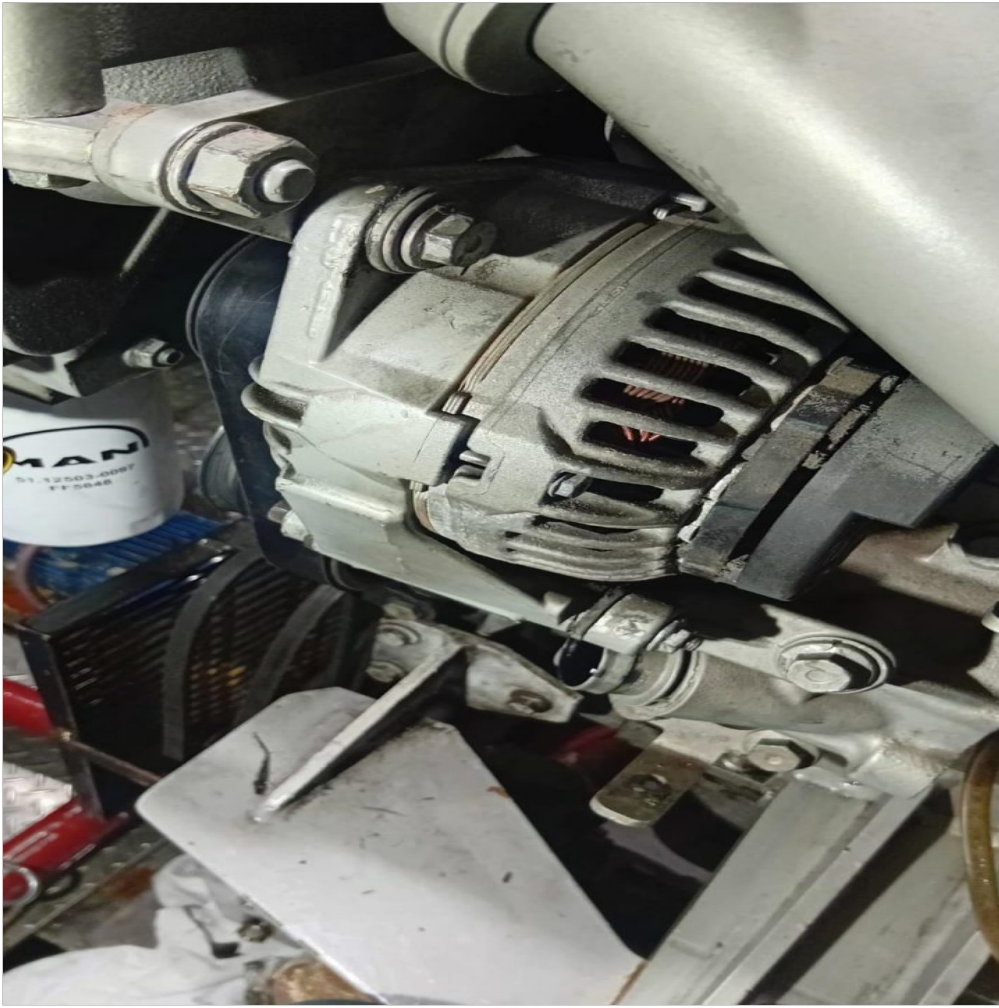
Imagen 7

- En la base del filtro de aceite motor se corrige una fuga de aceite , se reemplazo sello o*ring de tapa plástica de filtro.
- Se extrae mando de bomba de inyección por encontrarse con fuga de aceite .

fuga de aceite por mando de bomba alta presion combustible

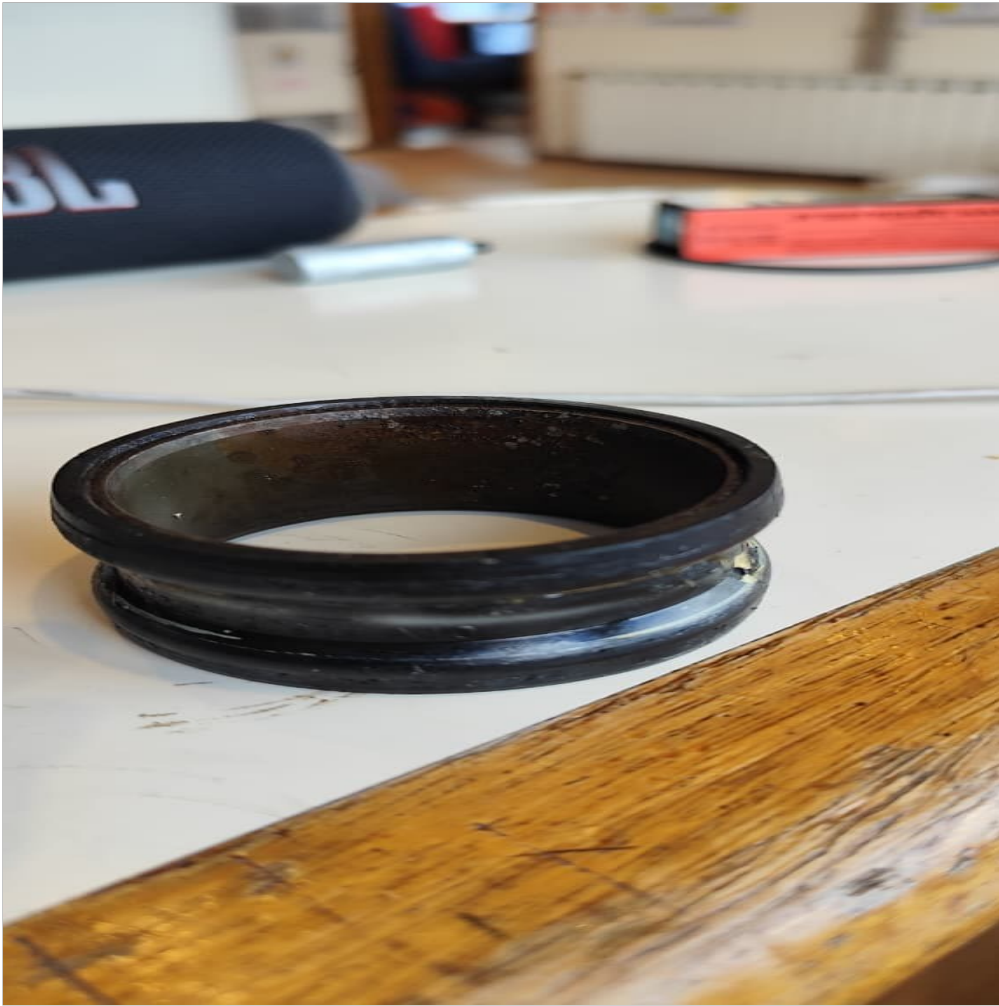
Imagen 9

codo de agua acople con tanque compensador refrigerante
