<b>Nr OT</b>	673 y 688	<b>Fecha Informe</b>	28/04/2026
<b>Cliente</b>	Ocean Export		
<b>Modelo</b>	Perkins	<b>Componentes</b>	Motor Perkins y bomba de incendio
<b>Atención</b>	-	<b>Serie</b>	4203
<b>Serie Componente</b>	-	<b>Teléfono</b>	-
<b>Equipo nº</b>	-	<b>Horas componente</b>	0
<b>Trabajo</b>	Recorrido de motor Perkins y bomba anti incendio	<b>Fecha intervención</b>	11/02/2026
<b>Informe nº</b>	-

Reacondicionar el motor y la bomba anti incendios para luego ensamblarlas y montarlas en un trineo para la embarcación Ciudad de Buenos Aires

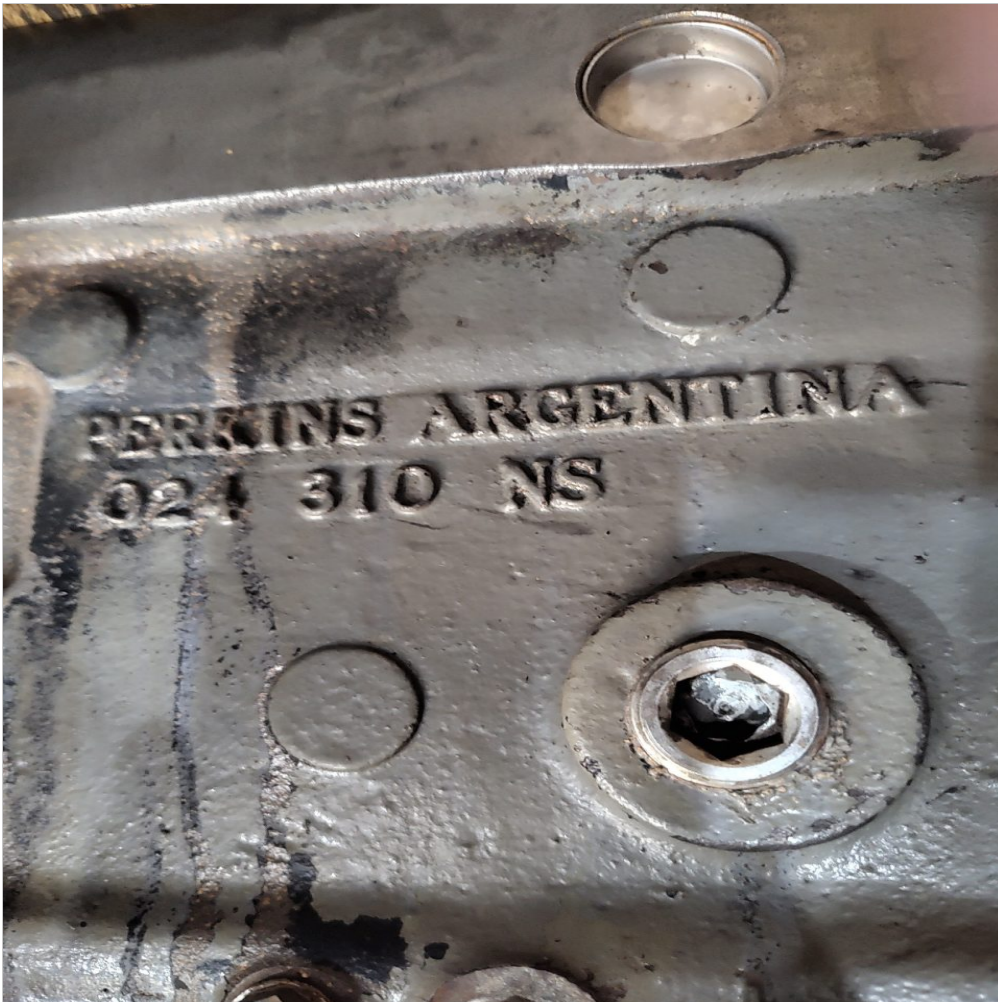
**Imagen 1**

*Block motor Perkins*

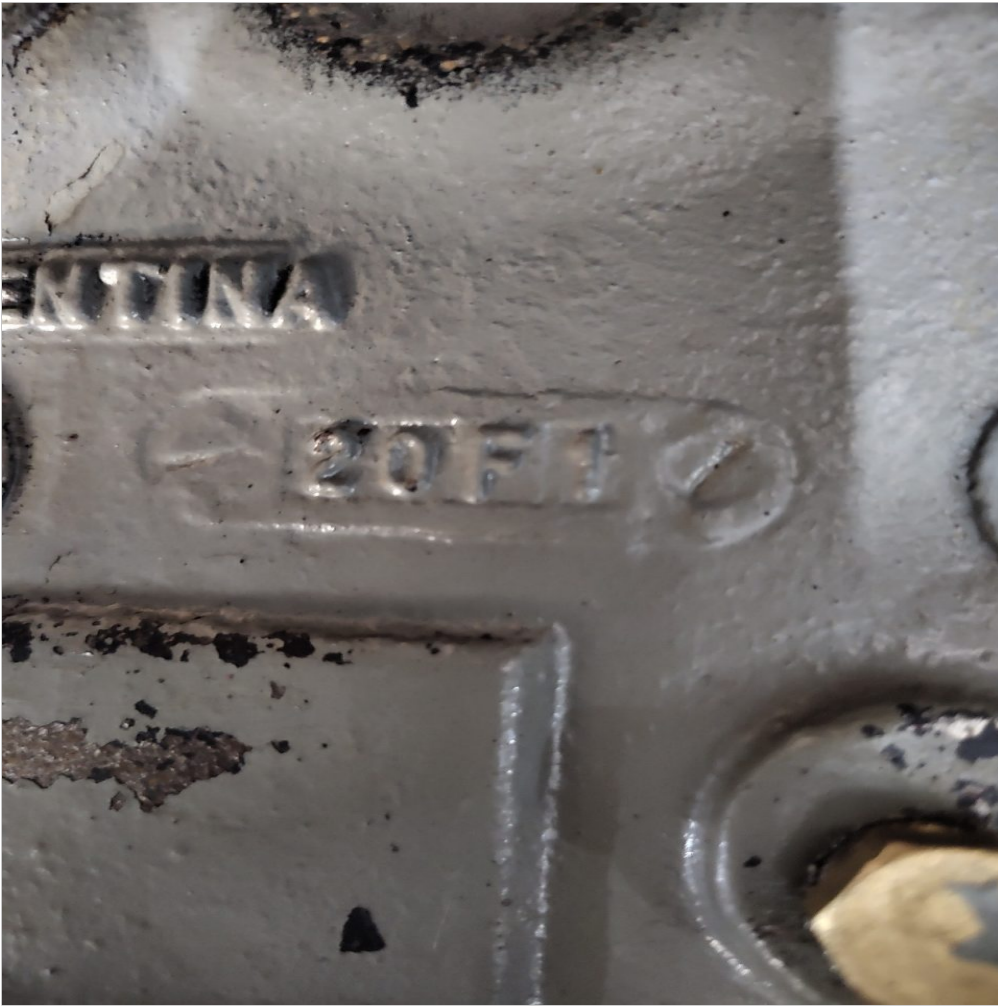
**Imagen 2**

*Block motor Perkins*

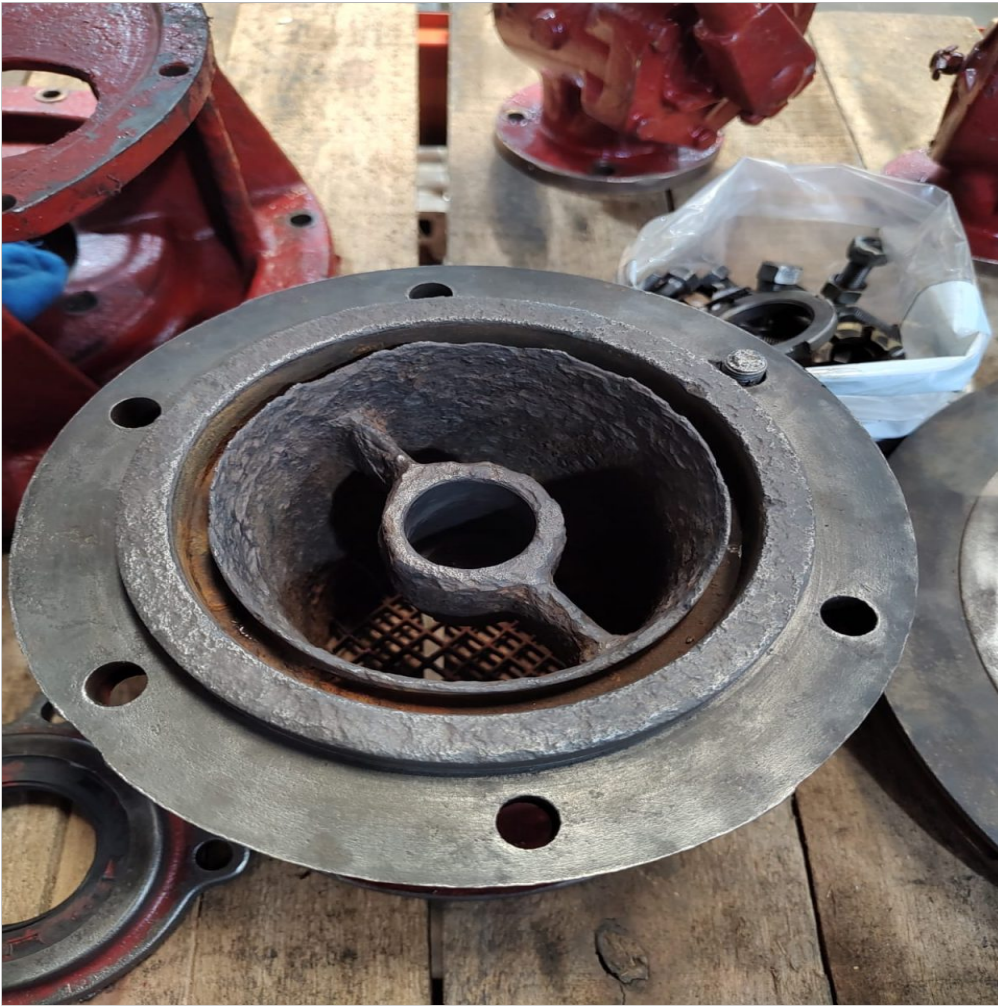
**Imagen 3**

*Se mecanizo el alojamiento y se clavo un nuevo buje*

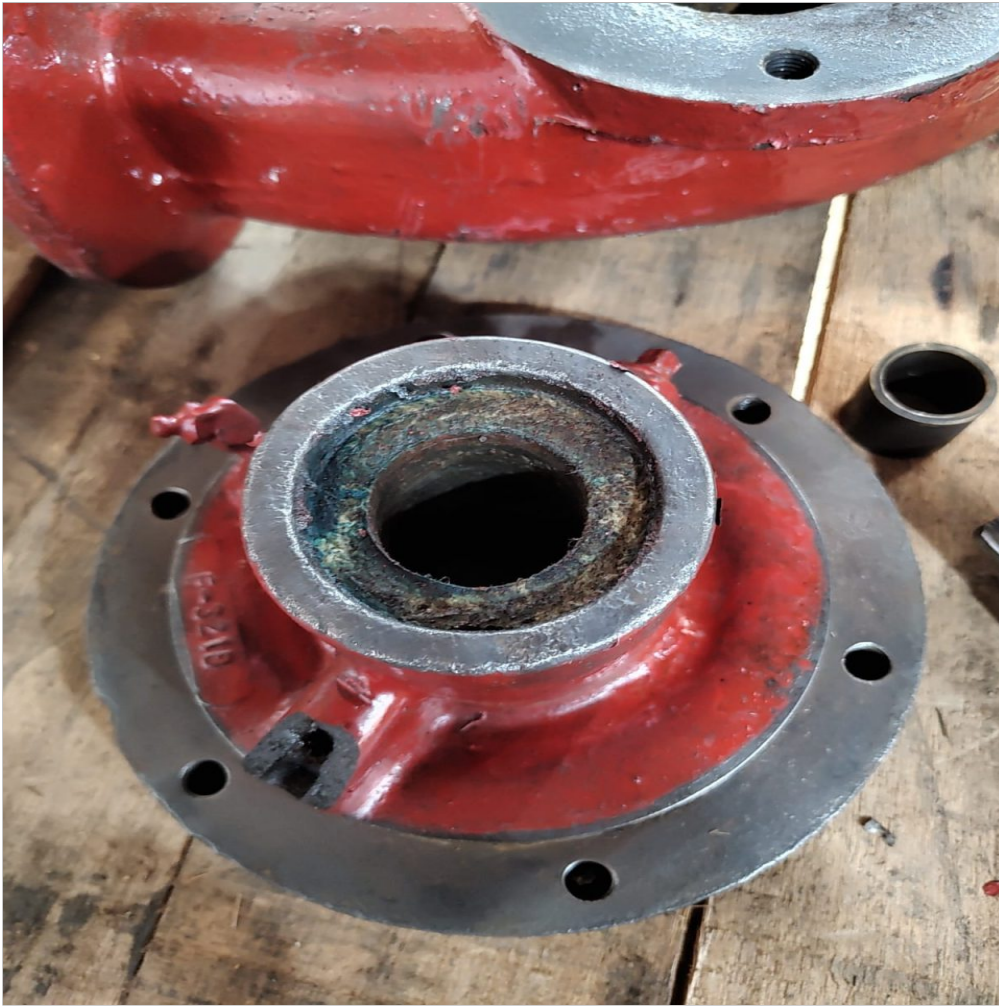
**Imagen 4**

*Se reparo conexión partida*

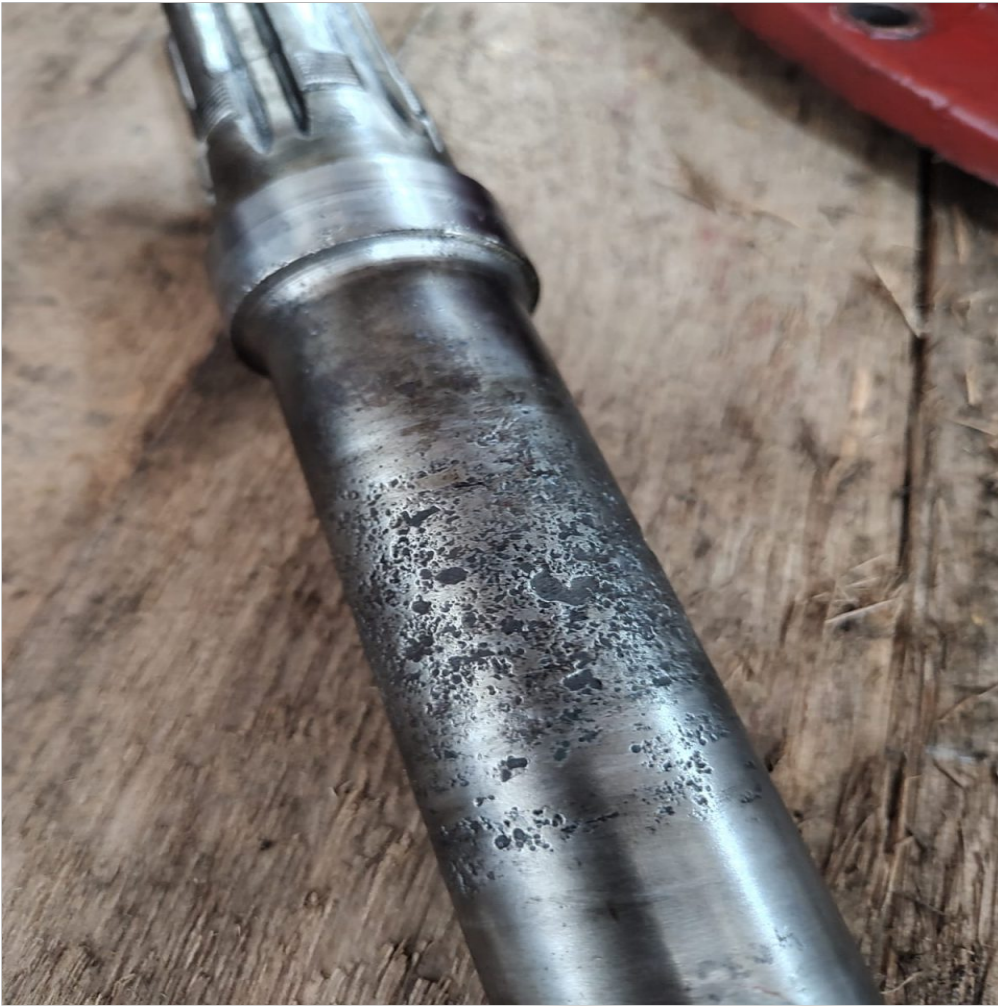
**Imagen 5**

*Eje gastado*

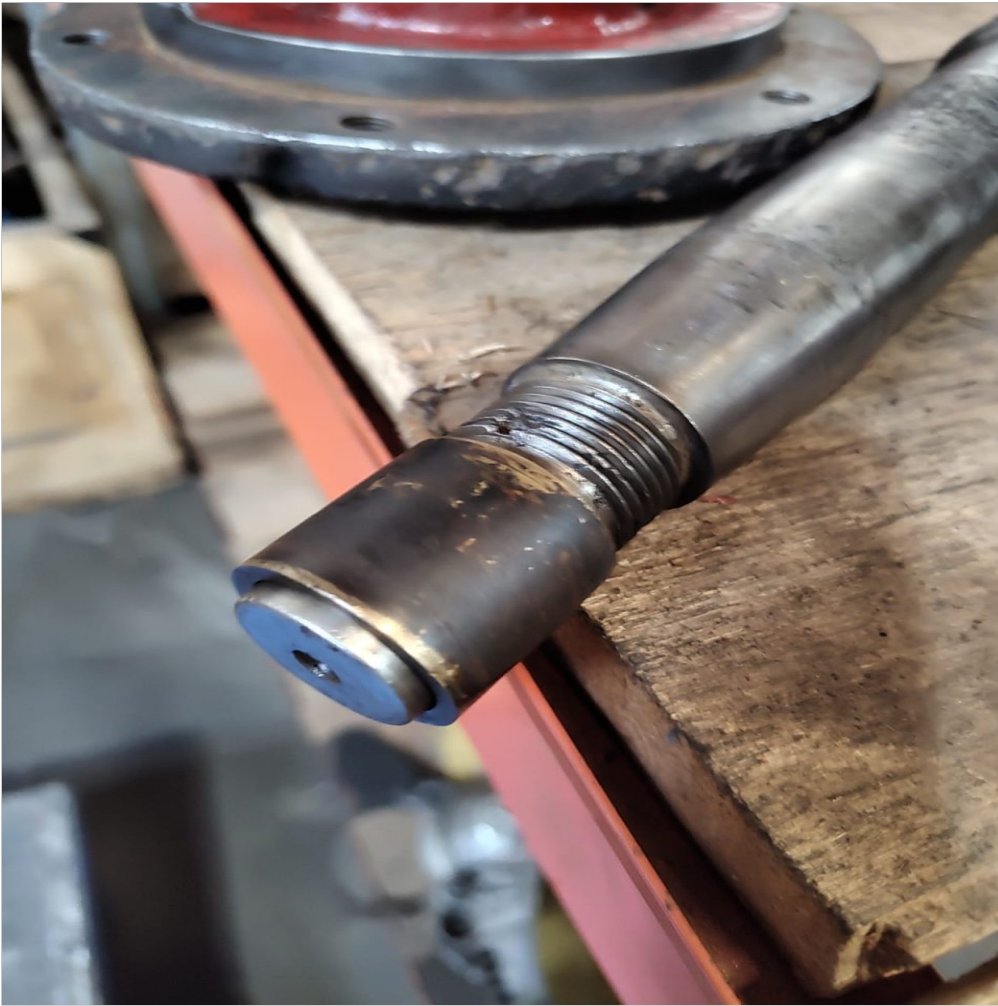
**Imagen 6**

*Se realizo buje nuevo*

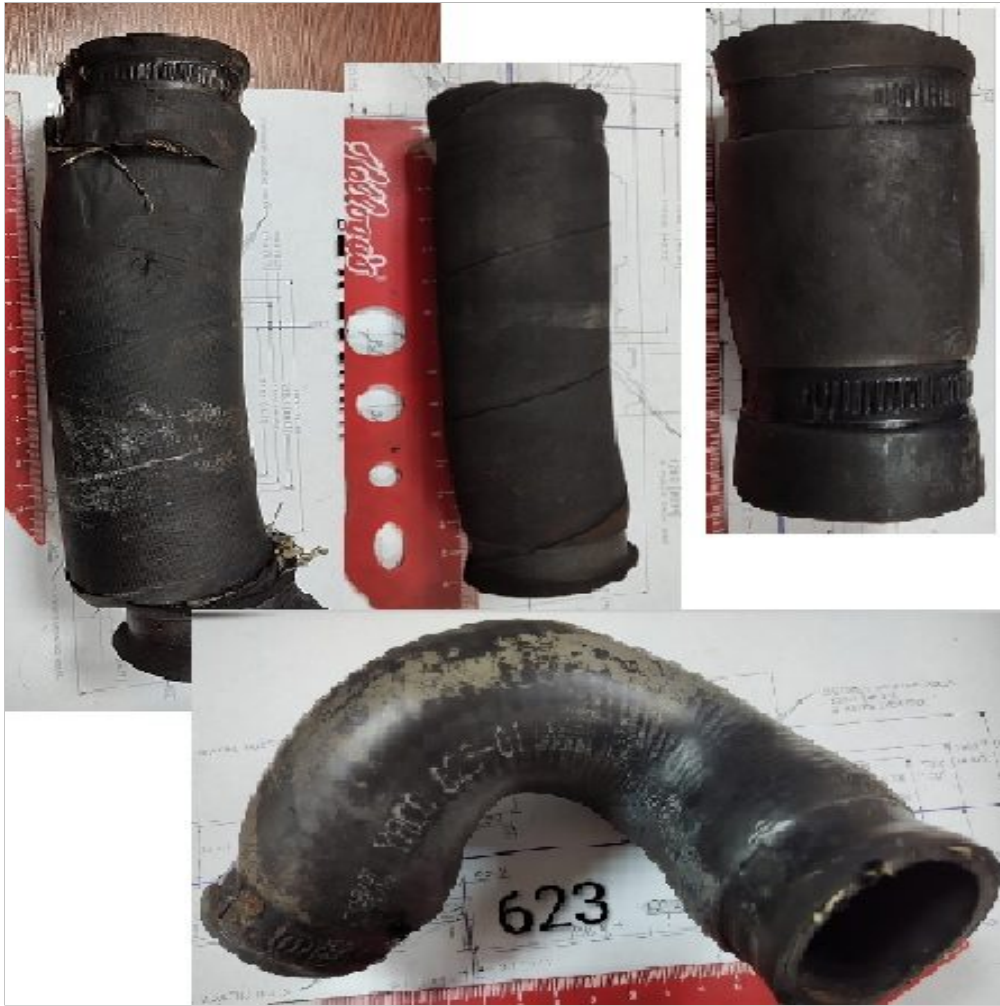
Imagen 7

*Mangueras en mal estado*

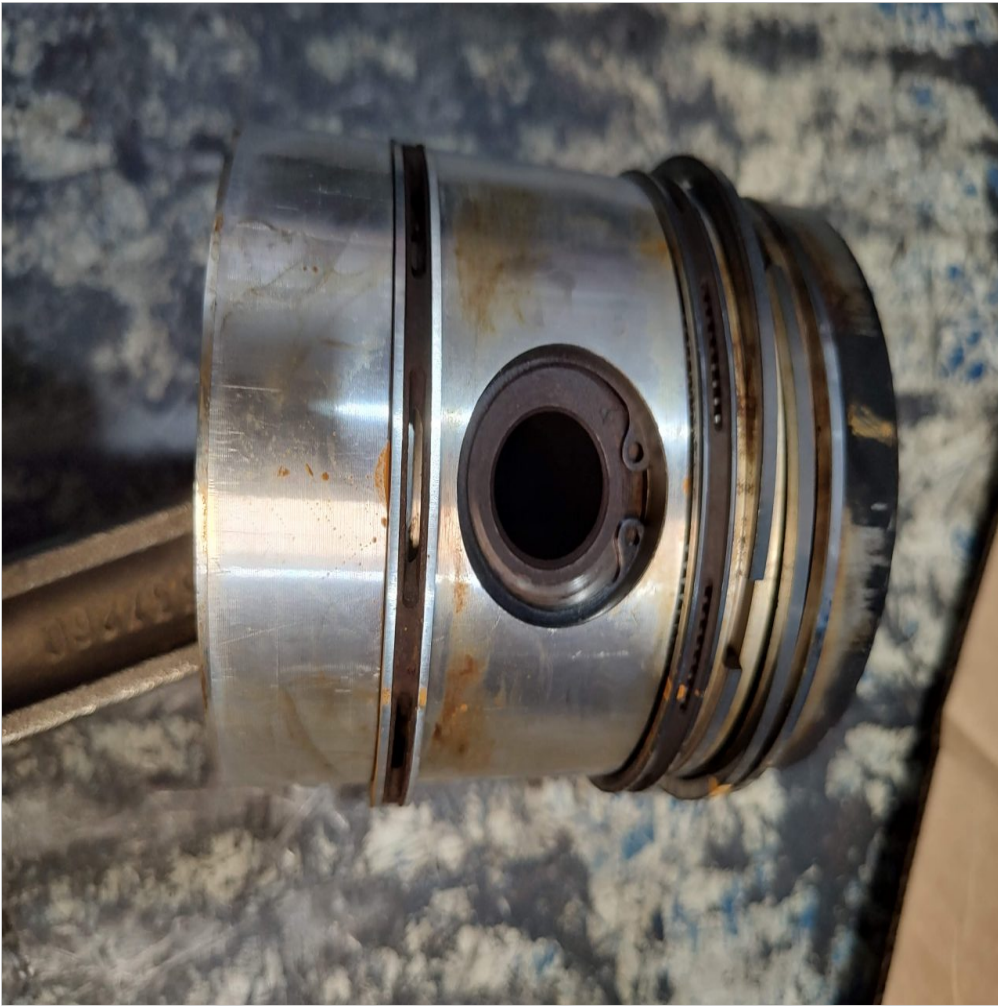
**Imagen 8**

*Aros en mal estado, se reemplazaron por nuevos en medida estándar*

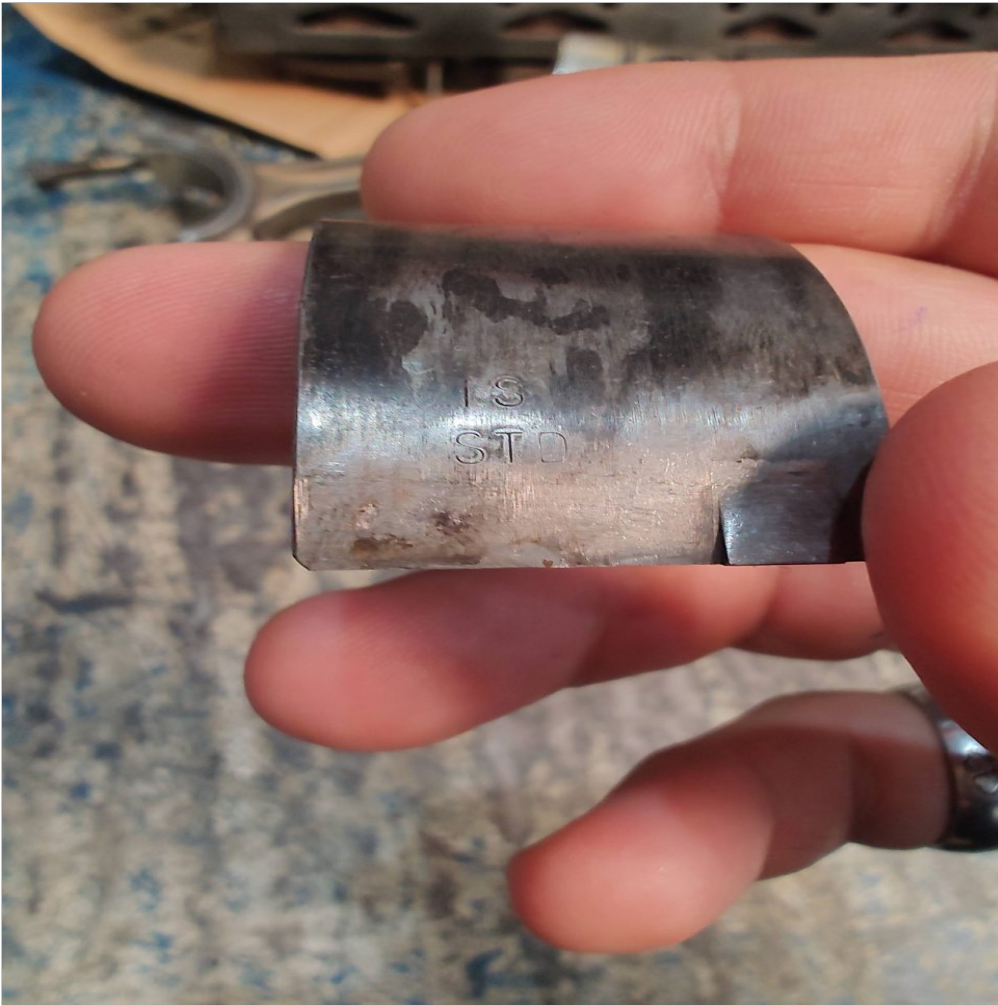
**Imagen 9**

*Metales en mal estado, se reemplazaron por nuevos en medida estándar*

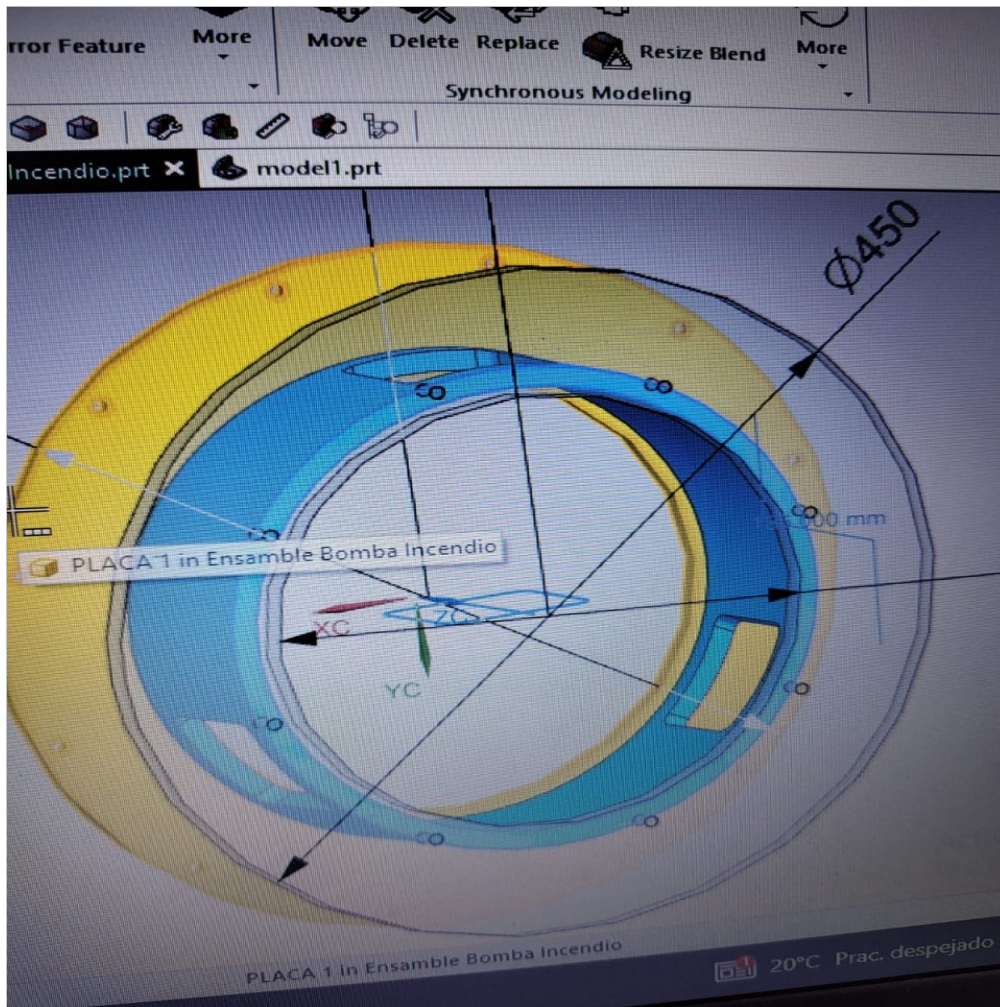
Imagen 10

*Se diseñó un acople para unir la bomba al motor*

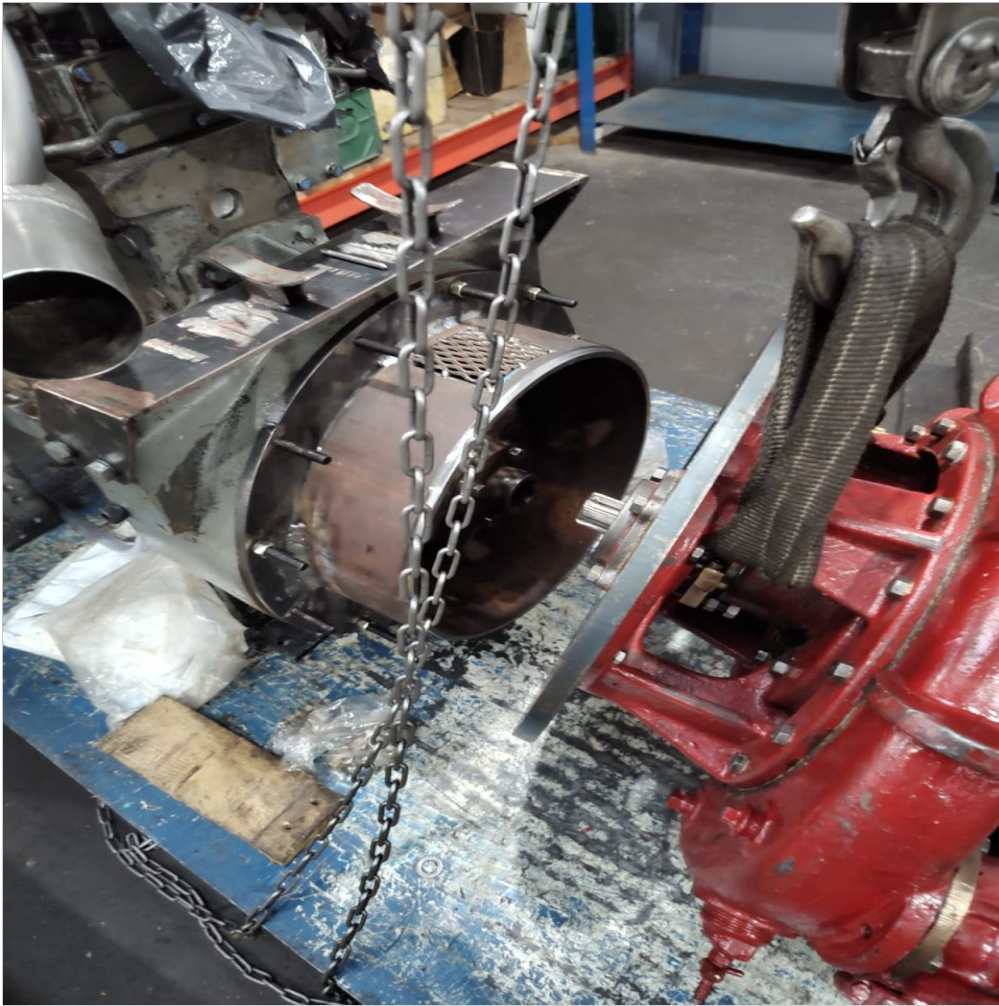
**Imagen 11**

*Se fabrica un acople para unir la bomba al motor*

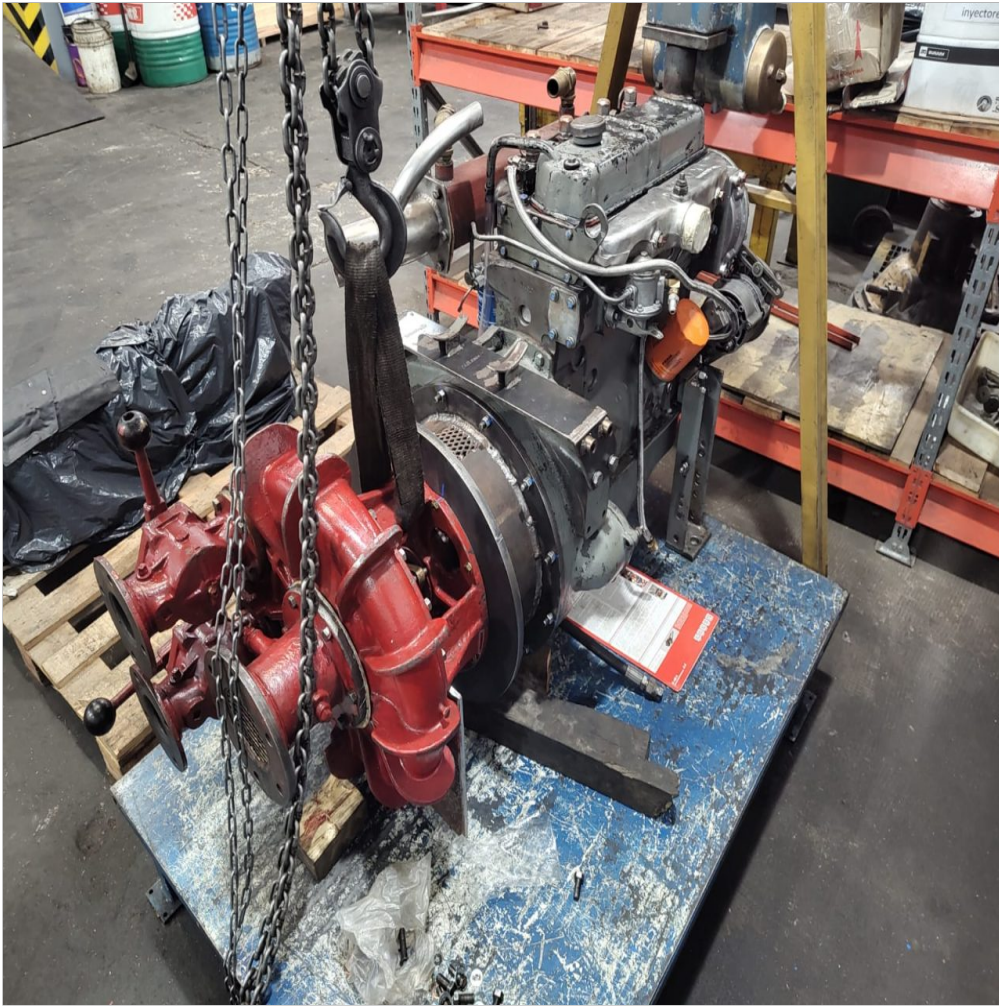
**Imagen 12**

*Montaje de ambos componentes*

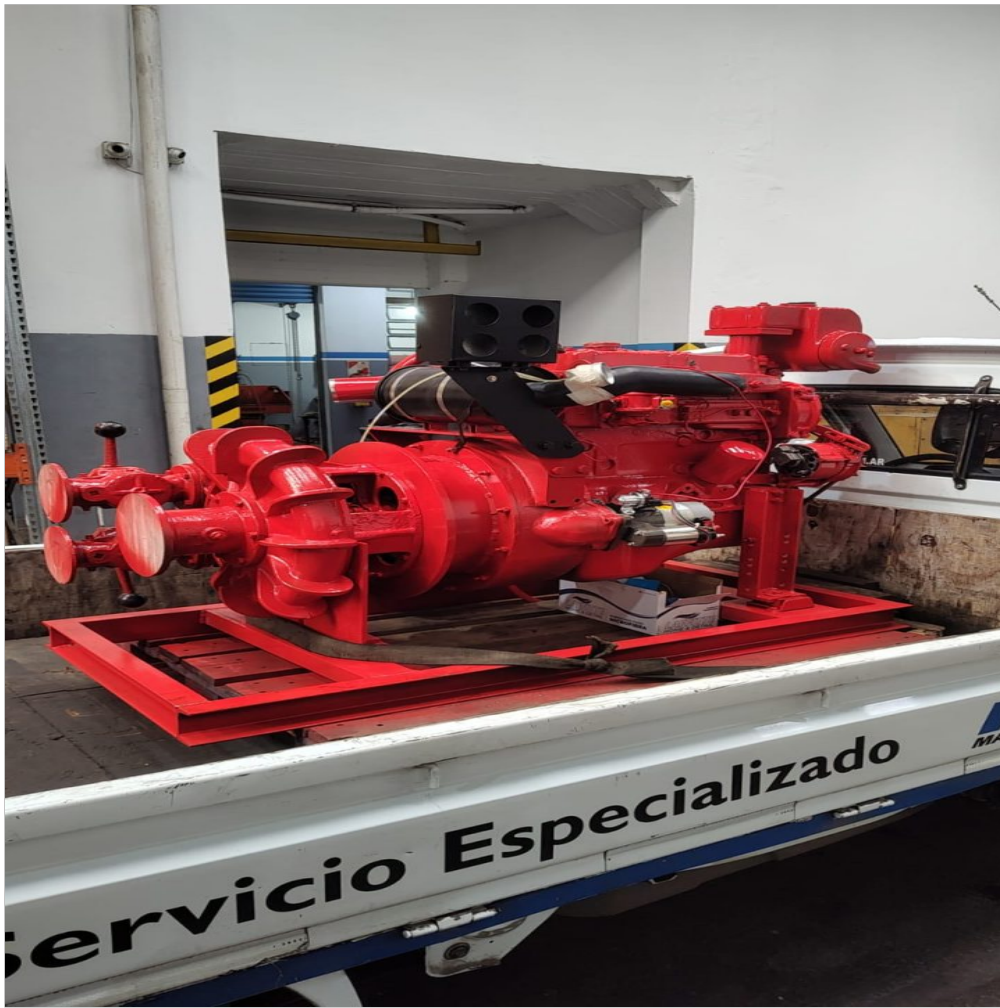
**Imagen 13**

*Se agrego tablero para instrumental y se pinto*
