<b>Nr OT</b>	289	<b>Fecha Informe</b>	28/04/2026
<b>Cliente</b>	Artug		
<b>Modelo</b>	CAT 3304	<b>Componentes</b>	Motor
<b>Atención</b>	Pablo Aquino	<b>Serie</b>	83Z11832
<b>Serie Componente</b>	-	<b>Teléfono</b>	1162169252
<b>Equipo nº</b>	Popa	<b>Horas componente</b>	25062
<b>Trabajo</b>	Perfomance	<b>Fecha intervención</b>	24/04/2026
<b>Informe nº</b>	1

Embarcación: Ciclón

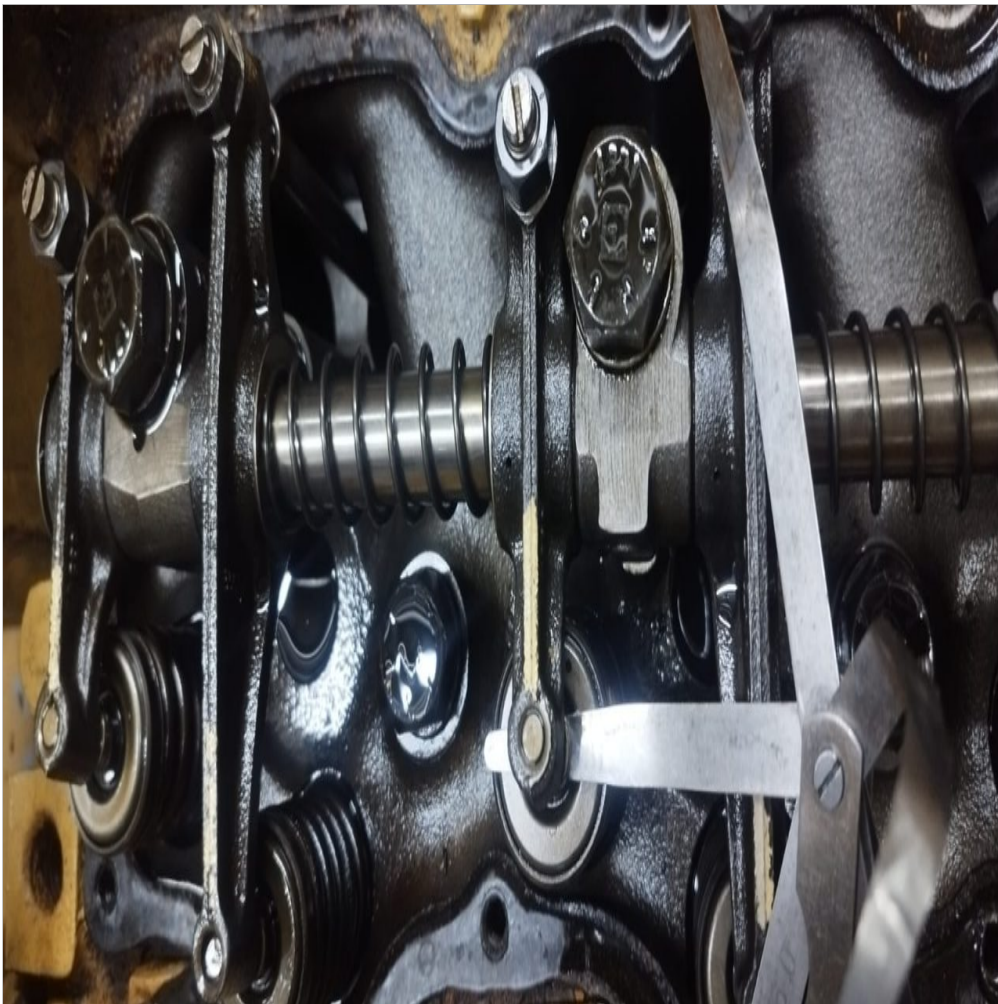
**Imagen 1**

Se realiza control y calibración de luz de válvulas.

*regulación de valvulas*

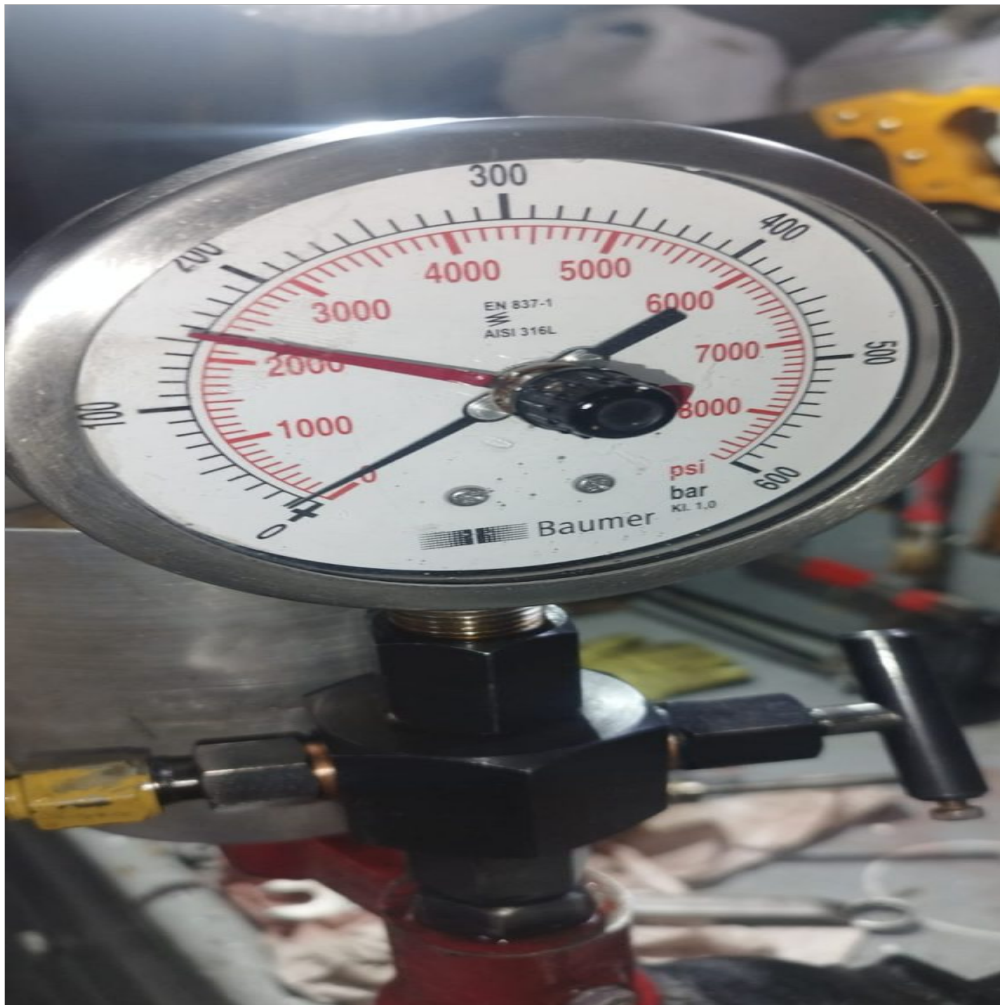
Imagen 2

Inyector N°1 2200 psi

*inyector N°1*

Se reemplazaron los sellos y arandelas de asiento de cada inyector. repuestos suministrado por el cliente.

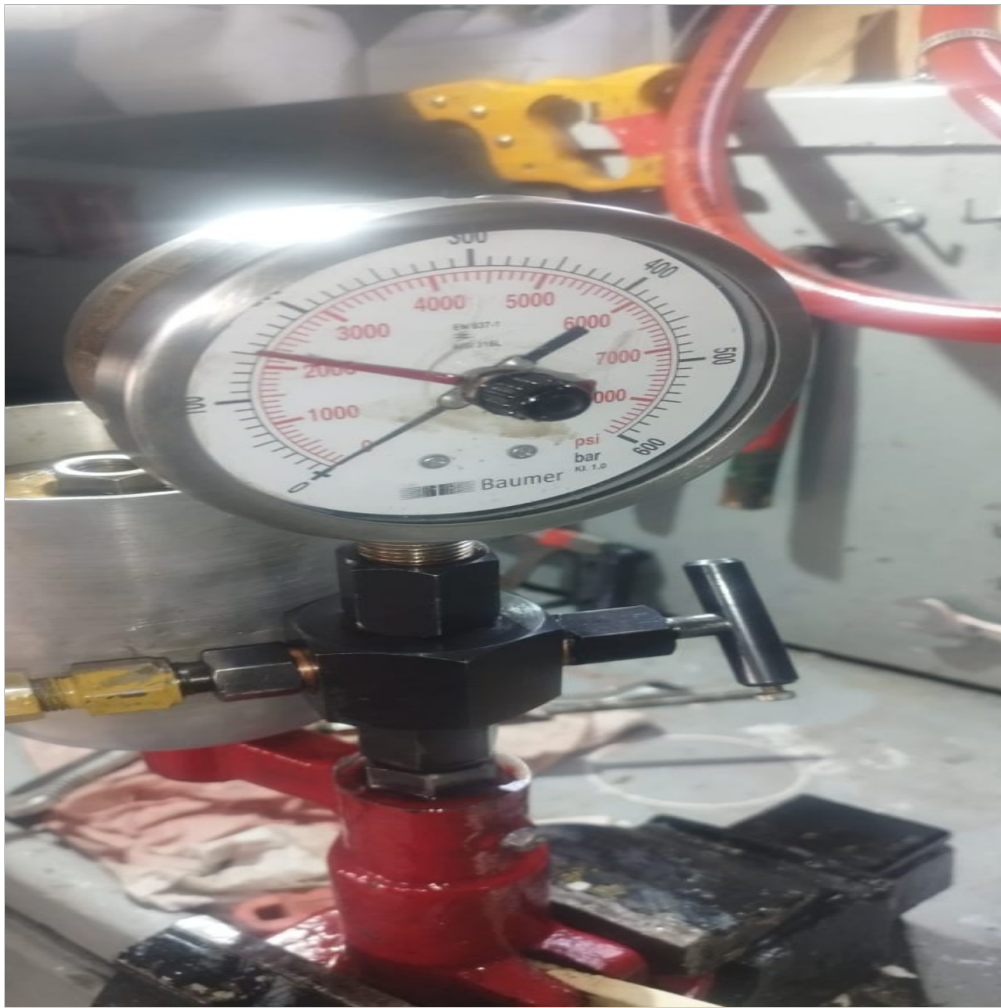
**Imagen 3**

inyector N°2 2300 psi

*inyector N°2*

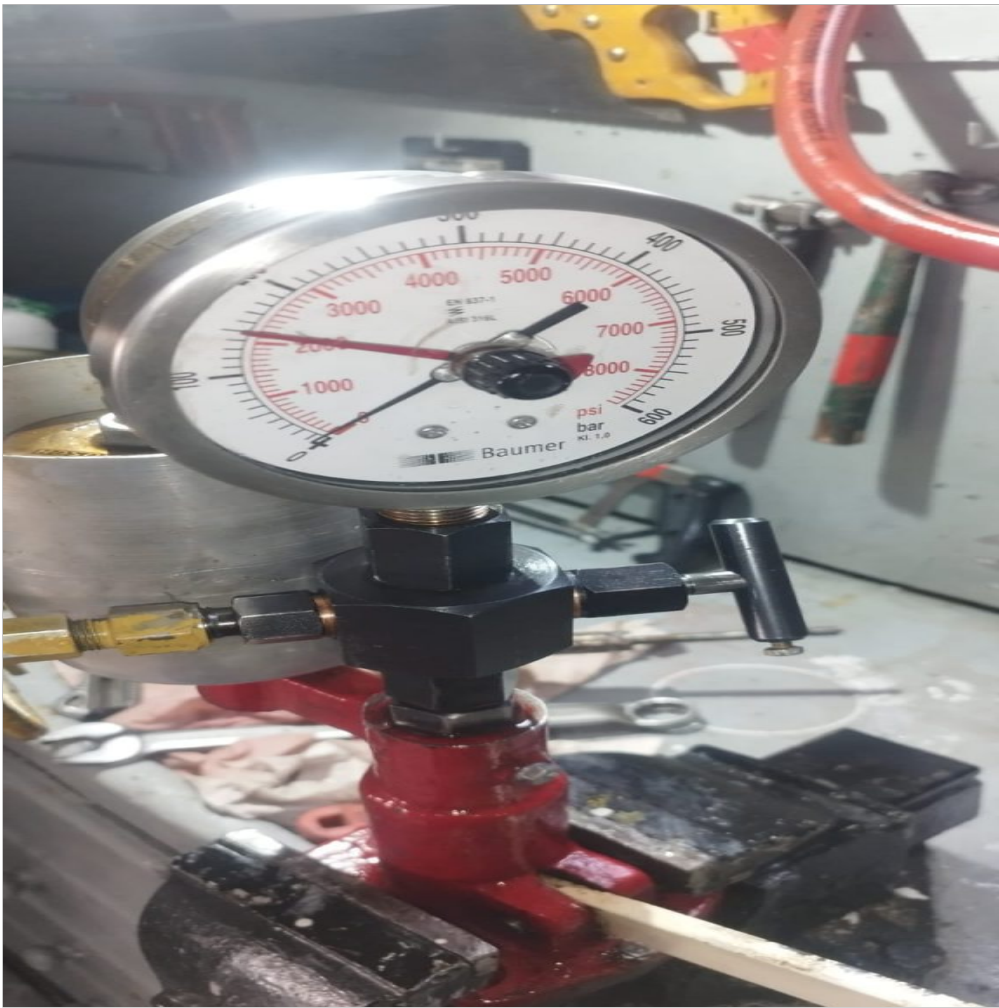
**Imagen 4**

inyector N°3 2200 psi

*inyector N°3*

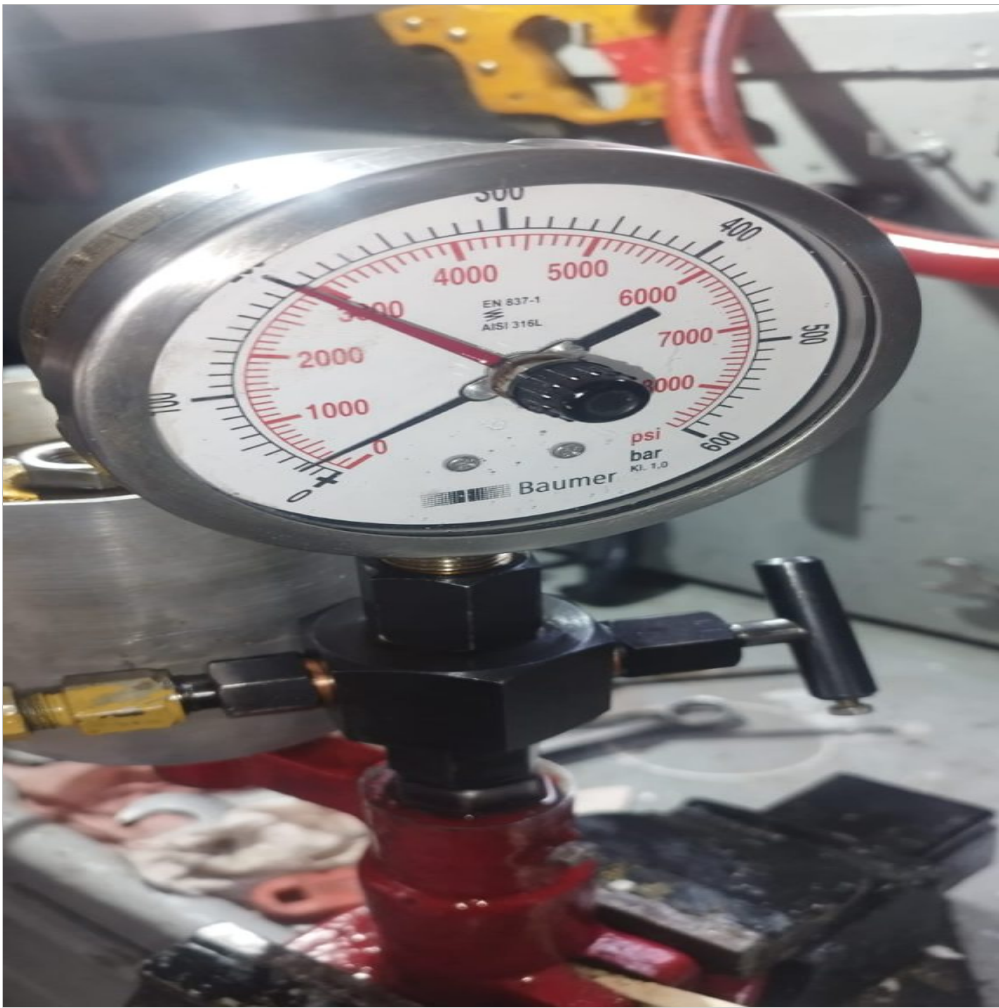
**Imagen 5**

inyector N°4 2900 psi

*inyector N°4*

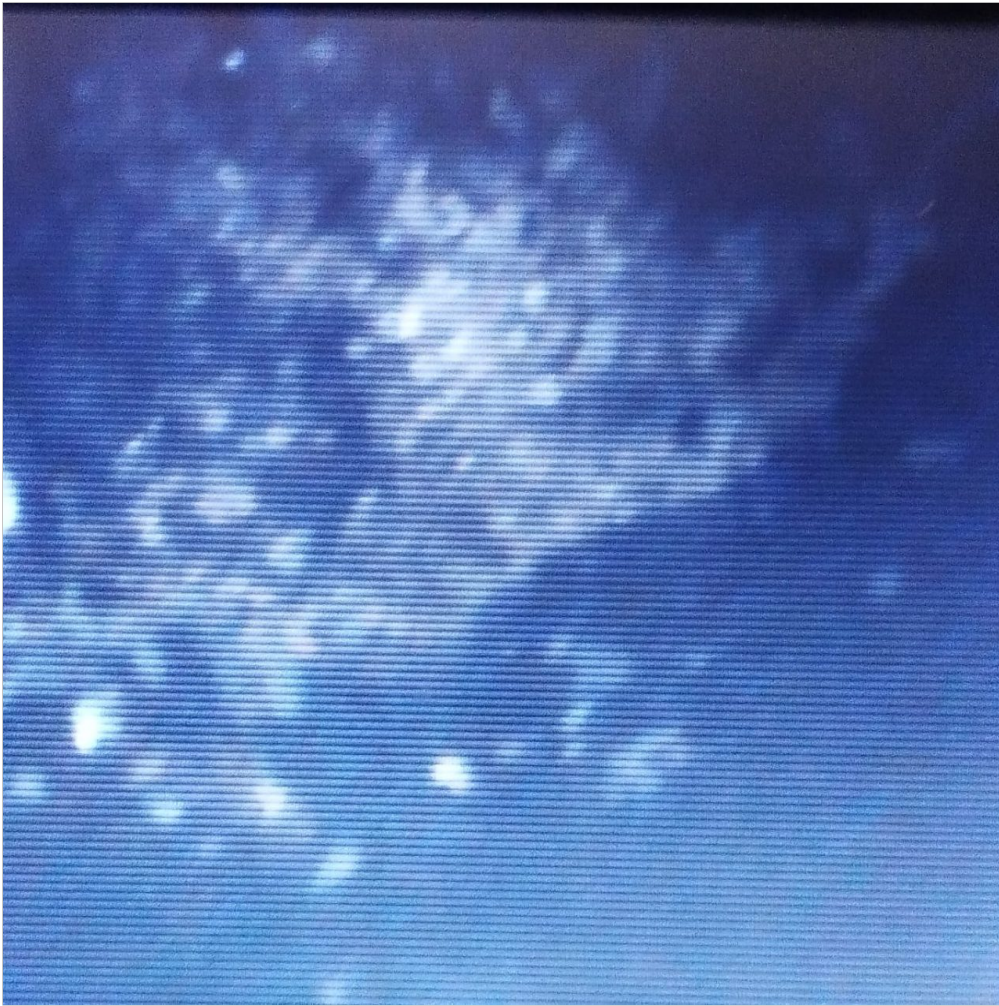
Imagen 6

Se realizo una inspección de los cuatro cilindros mediante boroscopio, en la cual se pudo observar formaciones de carbón producto de la combustión de cada cilindro, pero no se observo nada relevante.

*cilindro N!*

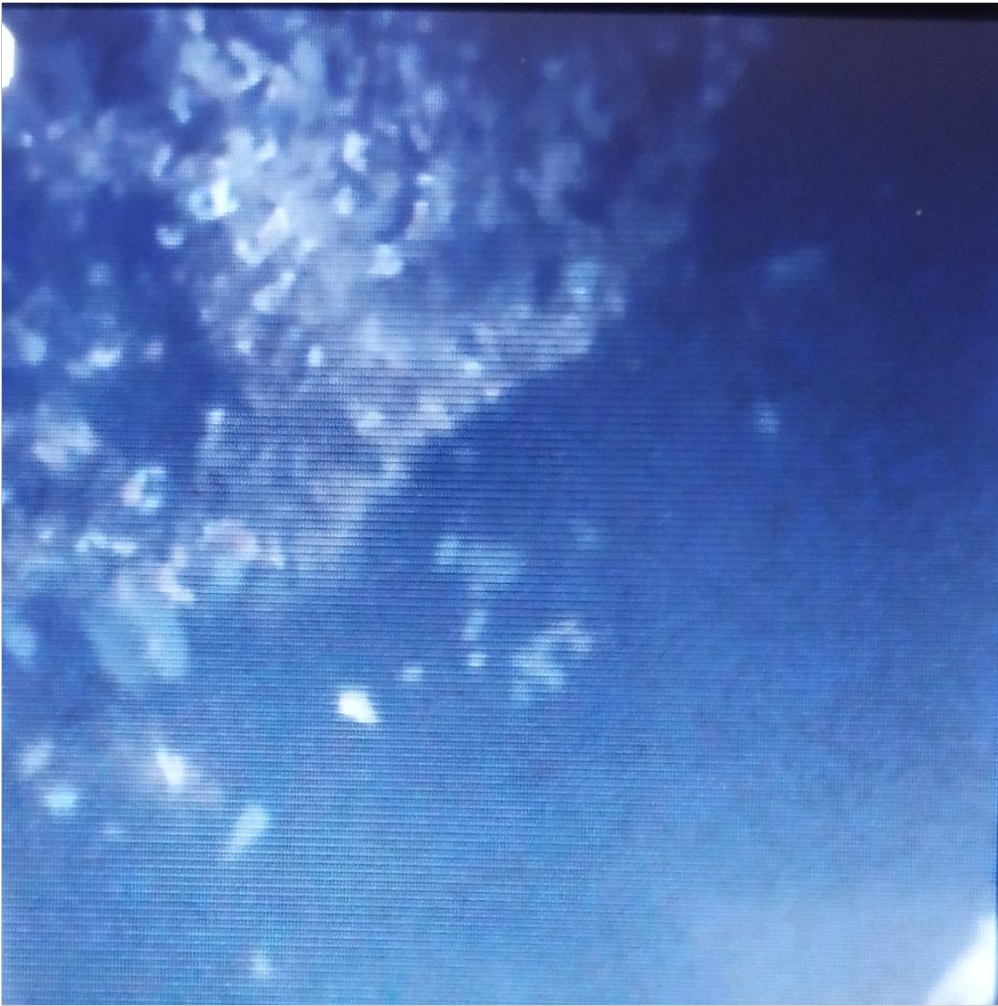
**Imagen 7**

*cilindro N°2*

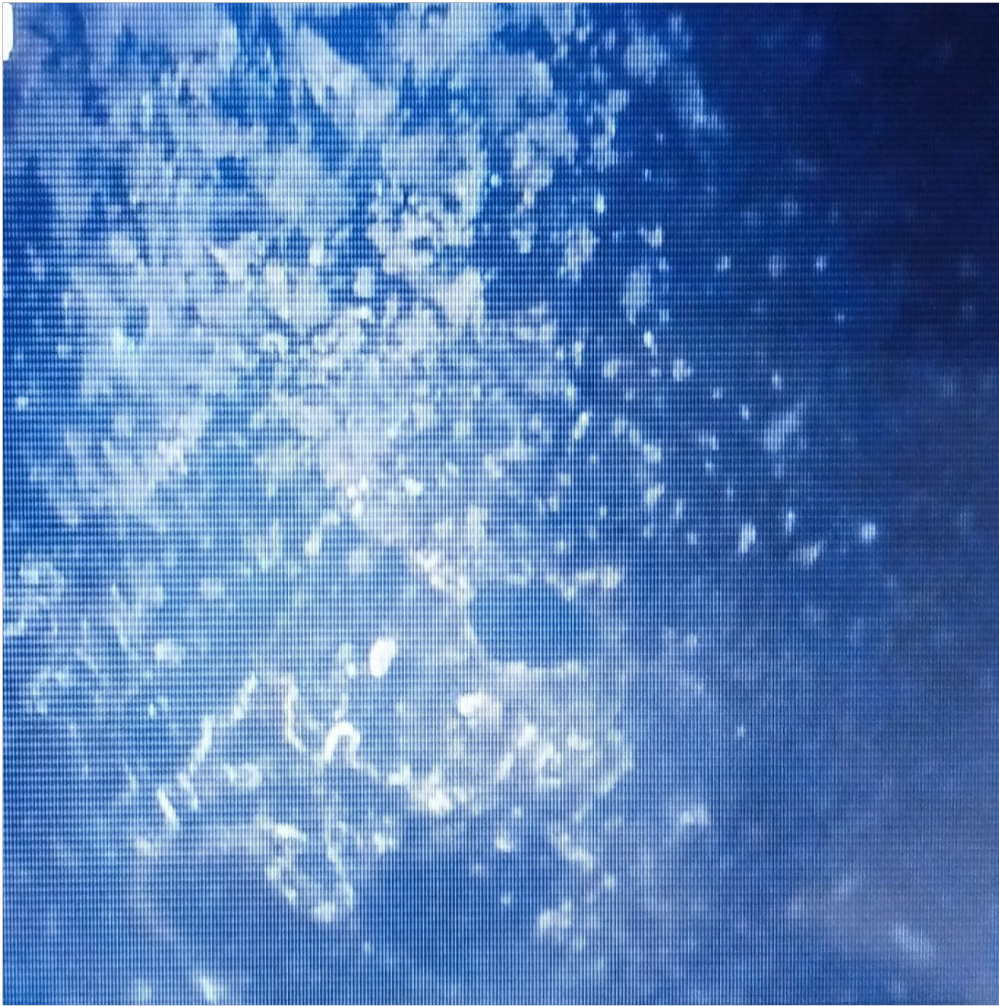
**Imagen 8**

*cilindro N°3*

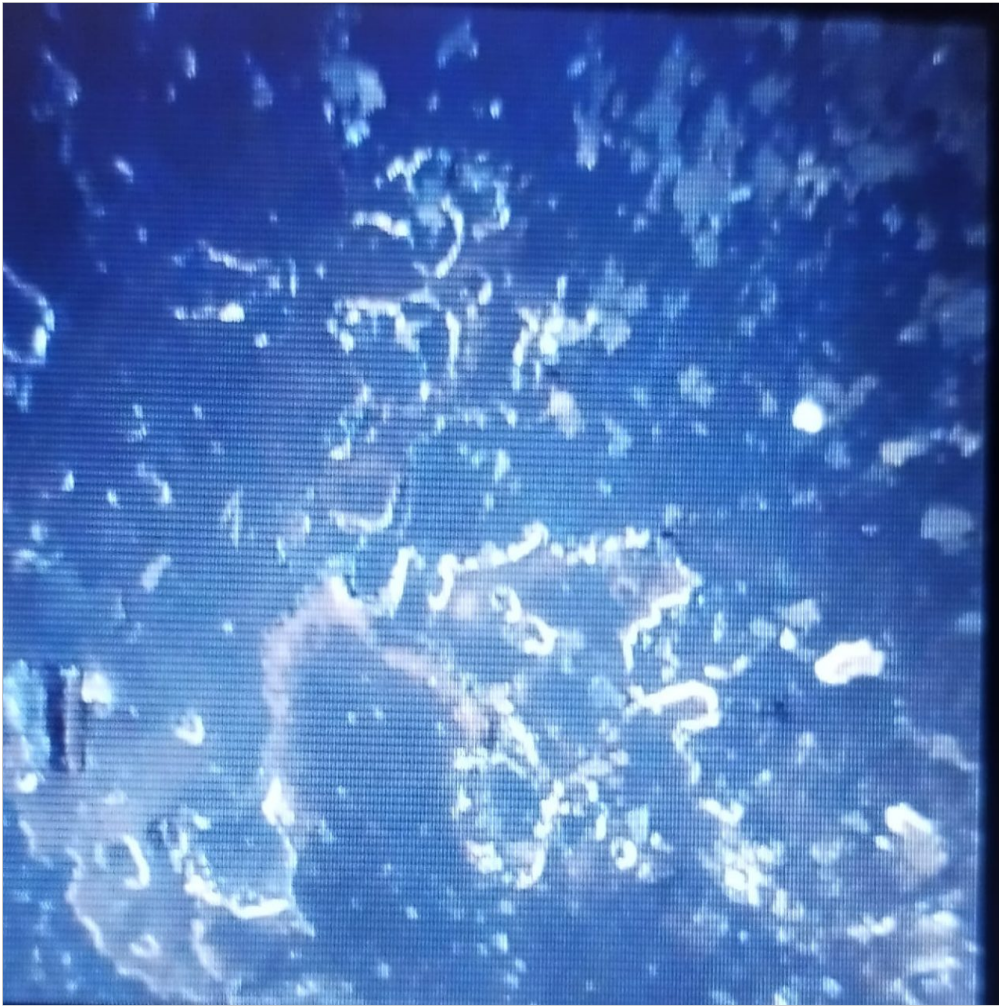
**Imagen 9**

*cilindro N°4*
