Nr OT	OT	Fecha Informe	29/04/2026
Cliente	Artug		
Modelo	C4.4 3054	Componentes	Motor
Atención	Gustavo Ferligoj	Serie	J1Z05333
Serie Componente	J1Z05333	Teléfono	1154523103
Equipo nº	Babor	Horas componente	5800
Trabajo	Mantenimineto Correctivo	Fecha intervención	29/04/2026
Informe nº	1

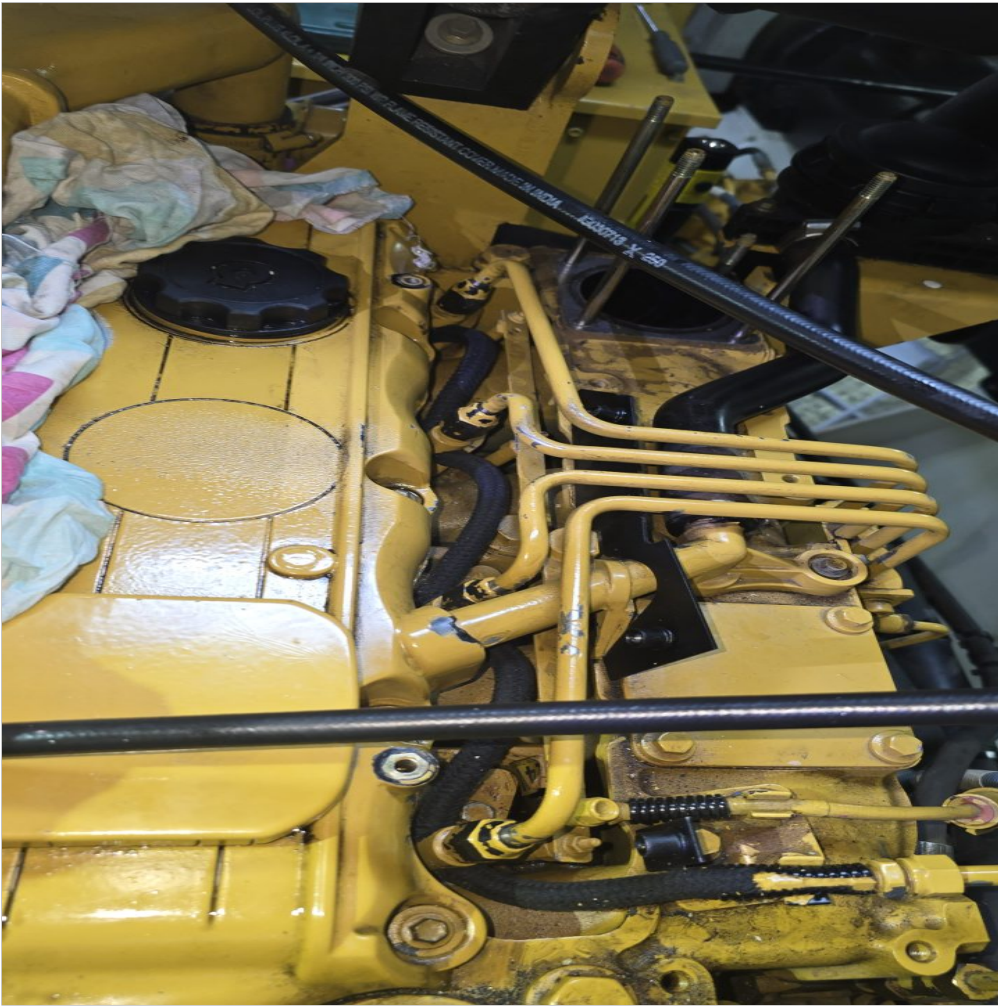
Imagen 1

Reemplazo de manguera de retorno de combustible

Realizamos inspeccion visual del equipo
Detectamos fugas de combustible en mangueras de retorno de los inyectores
Realizamos desmontaje de codo de admicion y proteccion en la zona de los inyectores
Realizamos reemplazo de mangueras de retorno de inyectores
Realizamos control de niveles, parametros y puesta en marcha

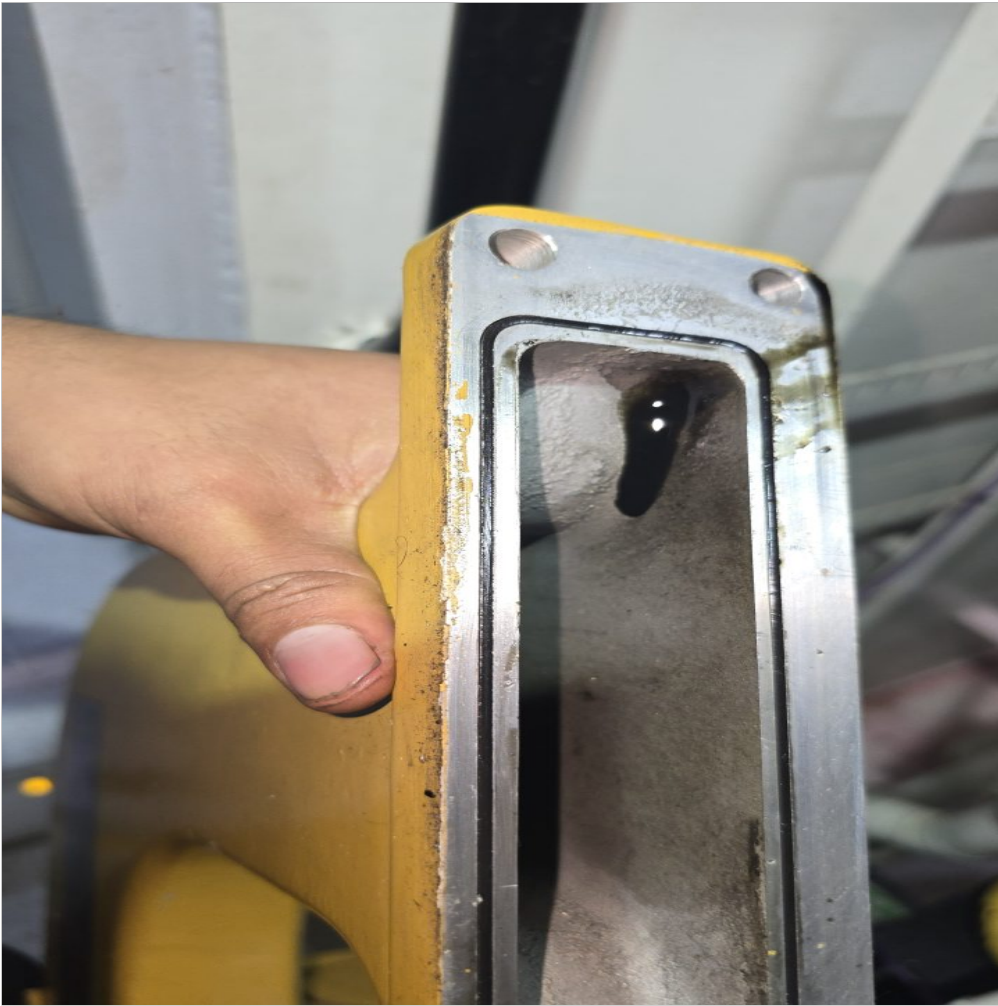
Imagen 2

Codo de admision con aceite

Recomendamos realizar reemplazo de turbocompresor ya que el mismo no gira con facilidad posiblemente se encuentre la turbina de escape con exesivo carbon
Recomendamos realizar reemplazo de bomba de agua de JW ya que la misma se encuentra con fuga de refrigerante en el testigo delatando que el sello no se encuentra en buenas condiciones
Recomendamos realizar limpieza en todo el circuito de admicion del motor ya que se encuetra con aceite
Recomendamos realizar reemplazo de filtros de venteo de motor

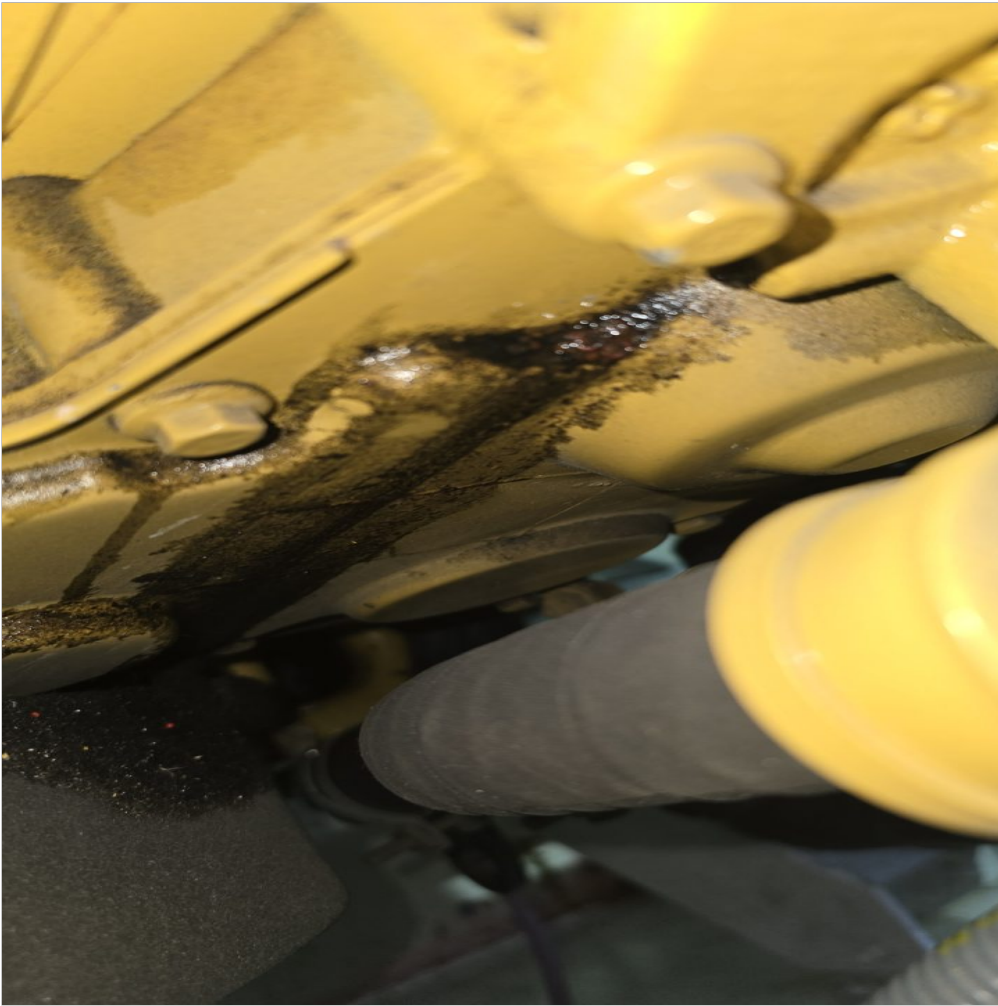
Imagen 4

Testigo de bomba de agua JW
