Nr OT	OT271	Fecha Informe	30/04/2026
Cliente	Raizen Argentina s.a. shell		
Modelo	Cat 3412	Componentes	Motor
Atención	Uara	Serie	38S14092
Serie Componente	38S14092	Teléfono	11-3755-0107
Equipo nº	P8003	Horas componente	1605
Trabajo	Reemplazo de refrigerante	Fecha intervención	30/04/2026
Informe nº	1

Reemplazo de refrigerante de equipo p8003
 Subsanan fugas de aceite , entrada y salida de turbo
 Subsanan fugas de refrigerante por indicador de nivel de tanque

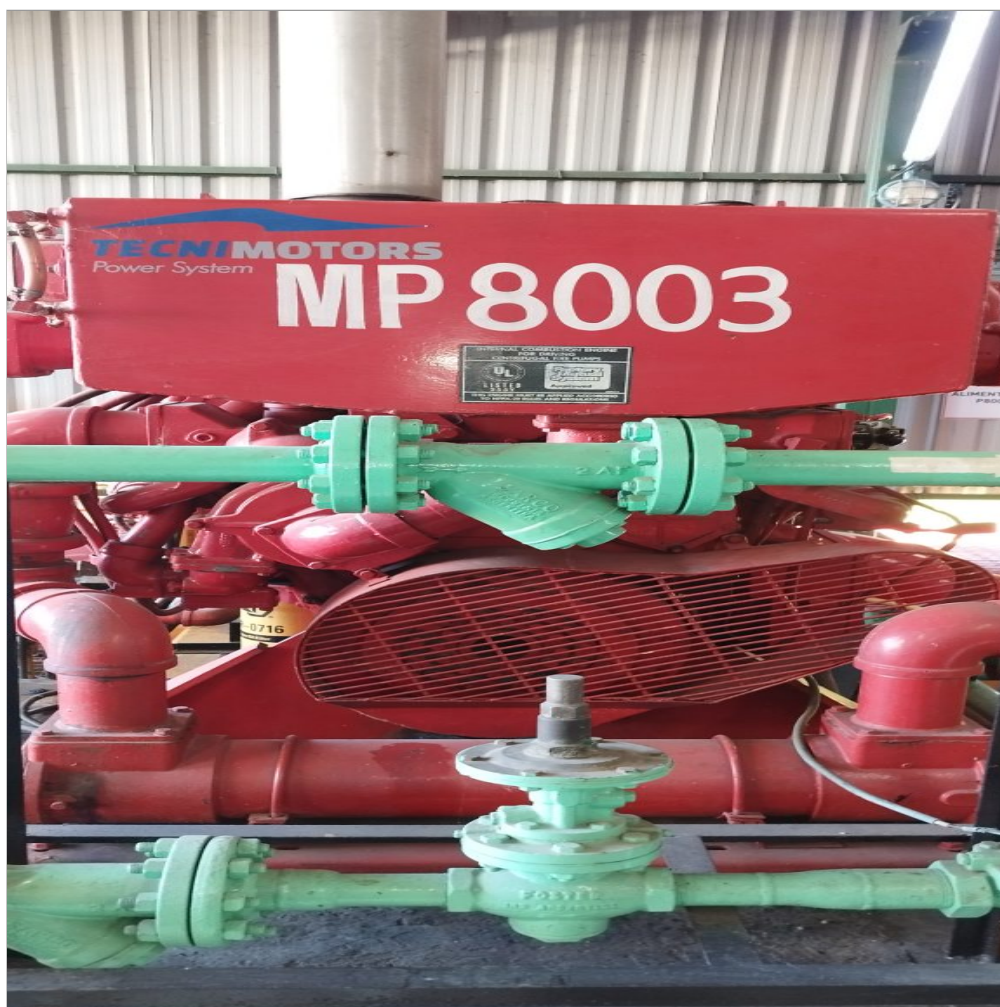
Imagen 1

Equipo p8003

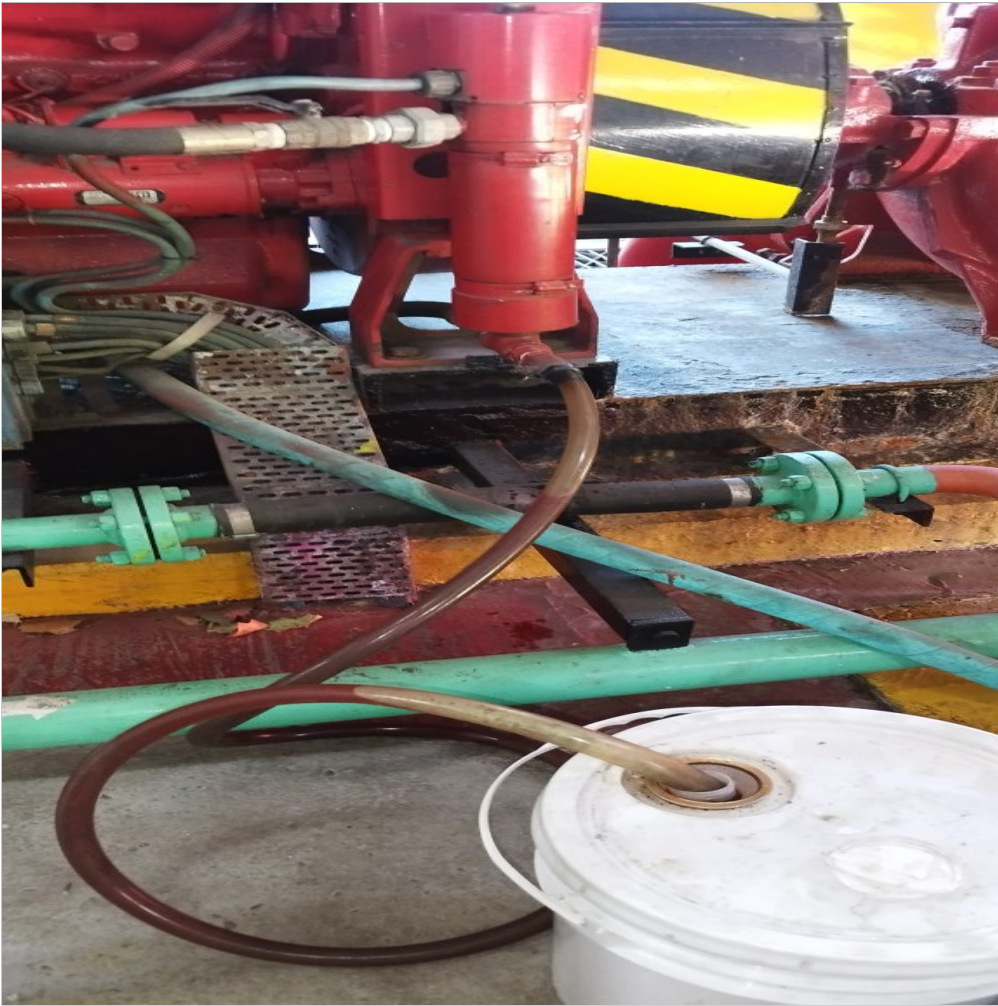
Imagen 2

Una vez realizada la desconexión del calentador de agua de camisa se procede al drenaje del refrigerante del motor.

Drenaje de refrigerante

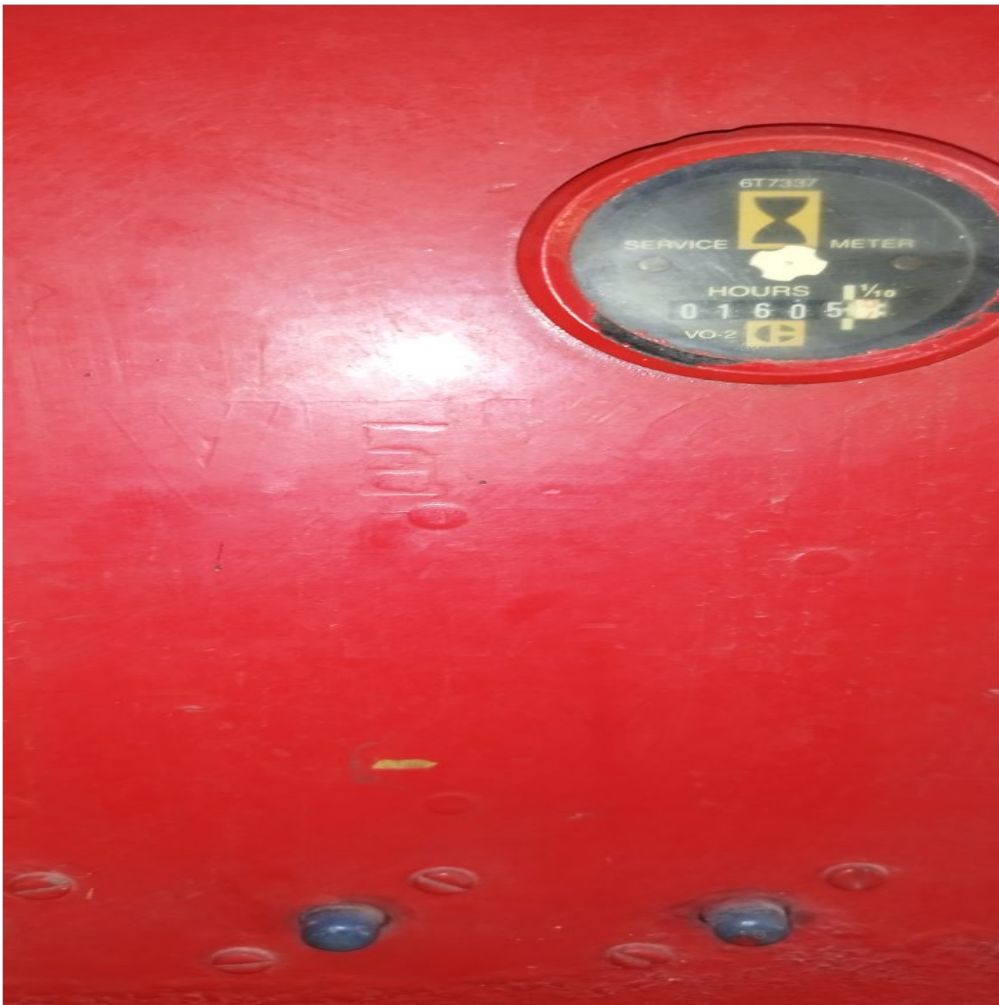
Imagen 3

Horometro del equipo

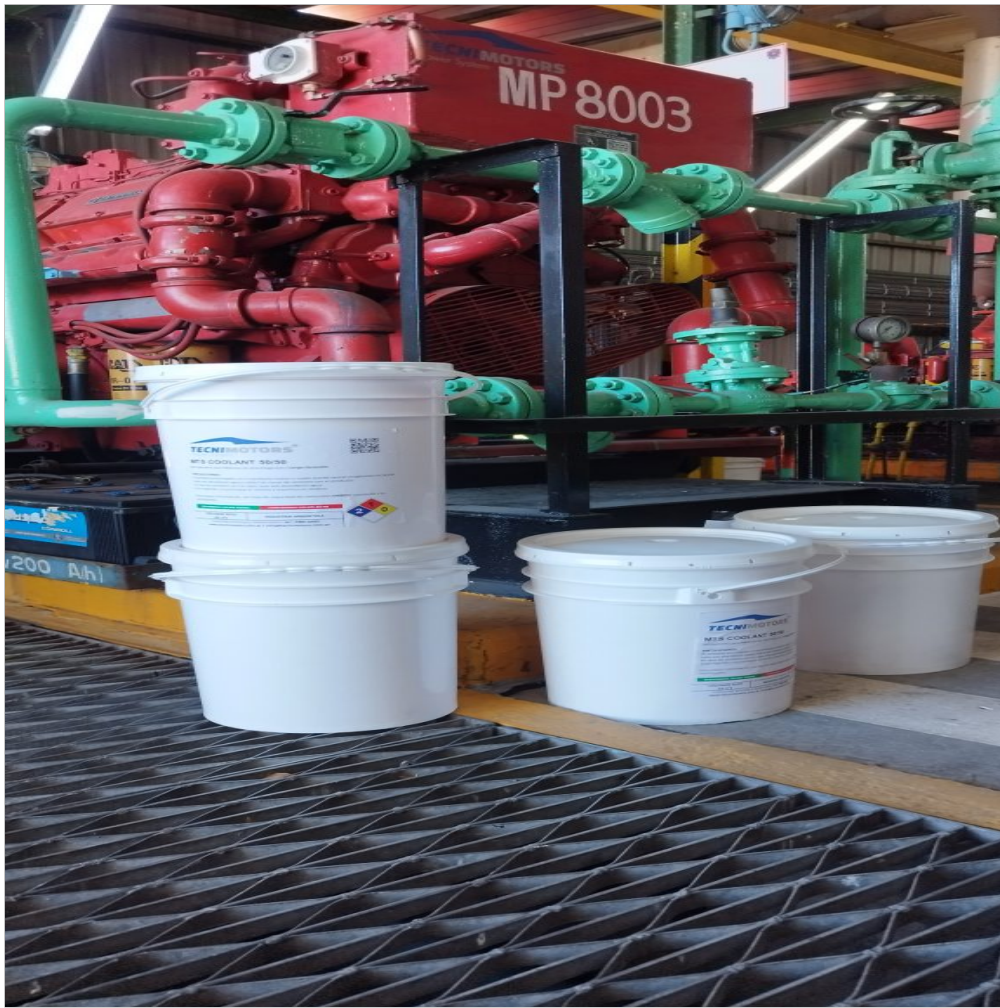
Imagen 4

Se realiza el llenado del circuito de refrigeración del motor con liquido refrigerante, el cual es suministrado por Tecnimotors.

Líquido refrigerante nuevo

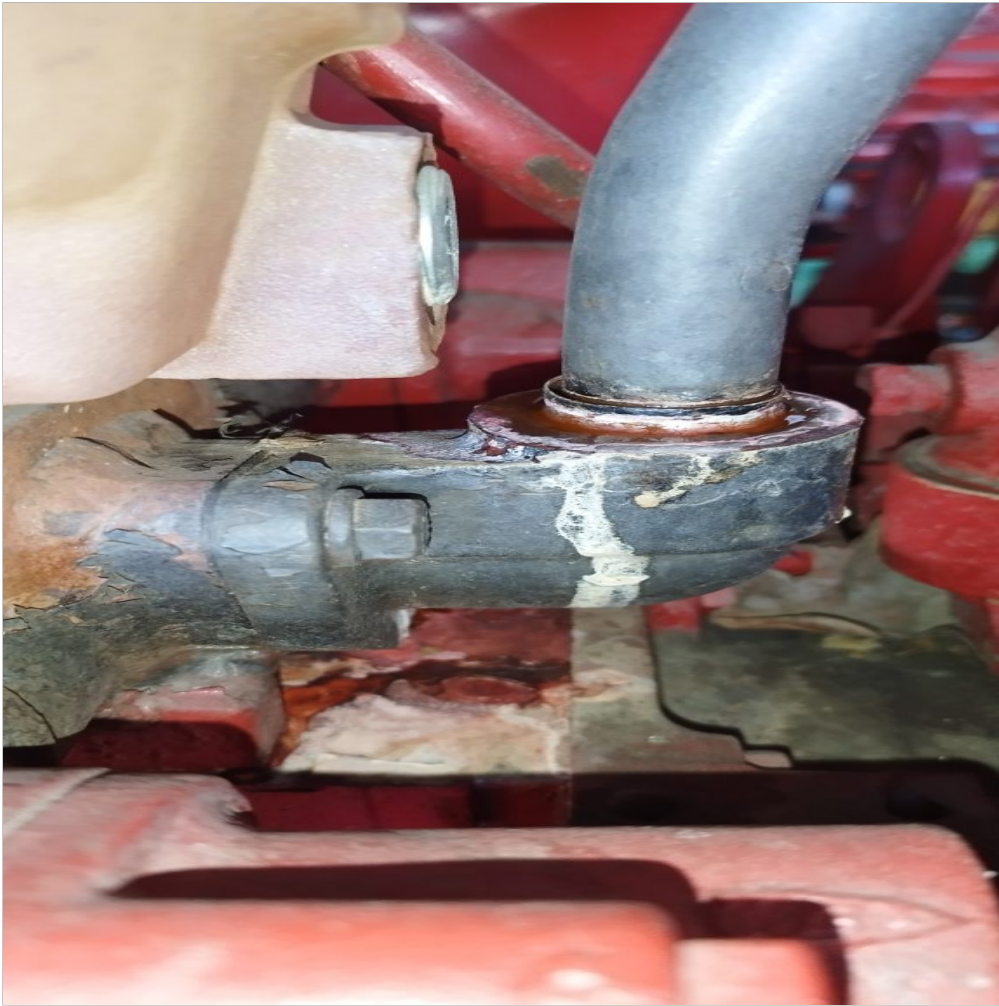
Imagen 5

Fuga de refrigerante

Subsanar fuga de refrigerante en conexión que va desde múltiple de escape a turbocompresor.
Revisar indicador de nivel de refrigerante.
Subsanar fugas en cañería de indicador de nivel de refrigerante.
Reemplazar tapa de tanque de expansión

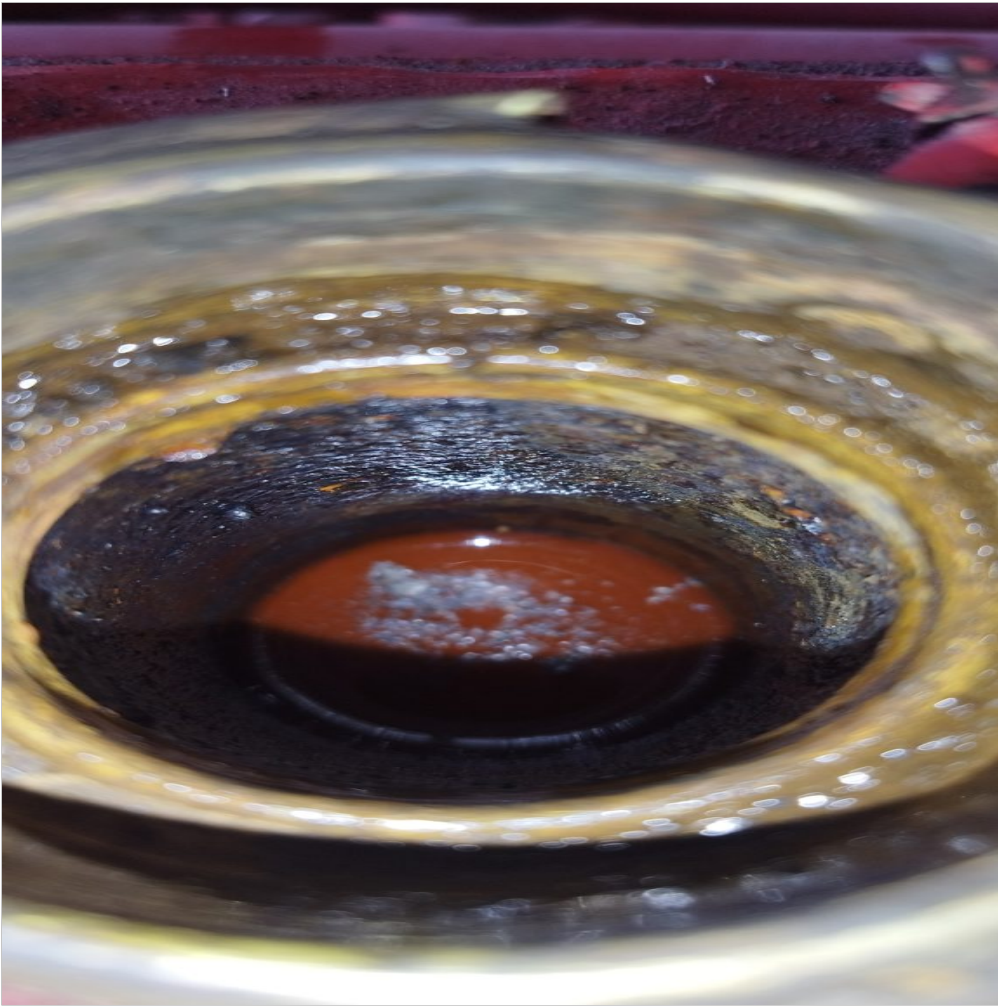
Imagen 7

Nivel de refrigerante Ok

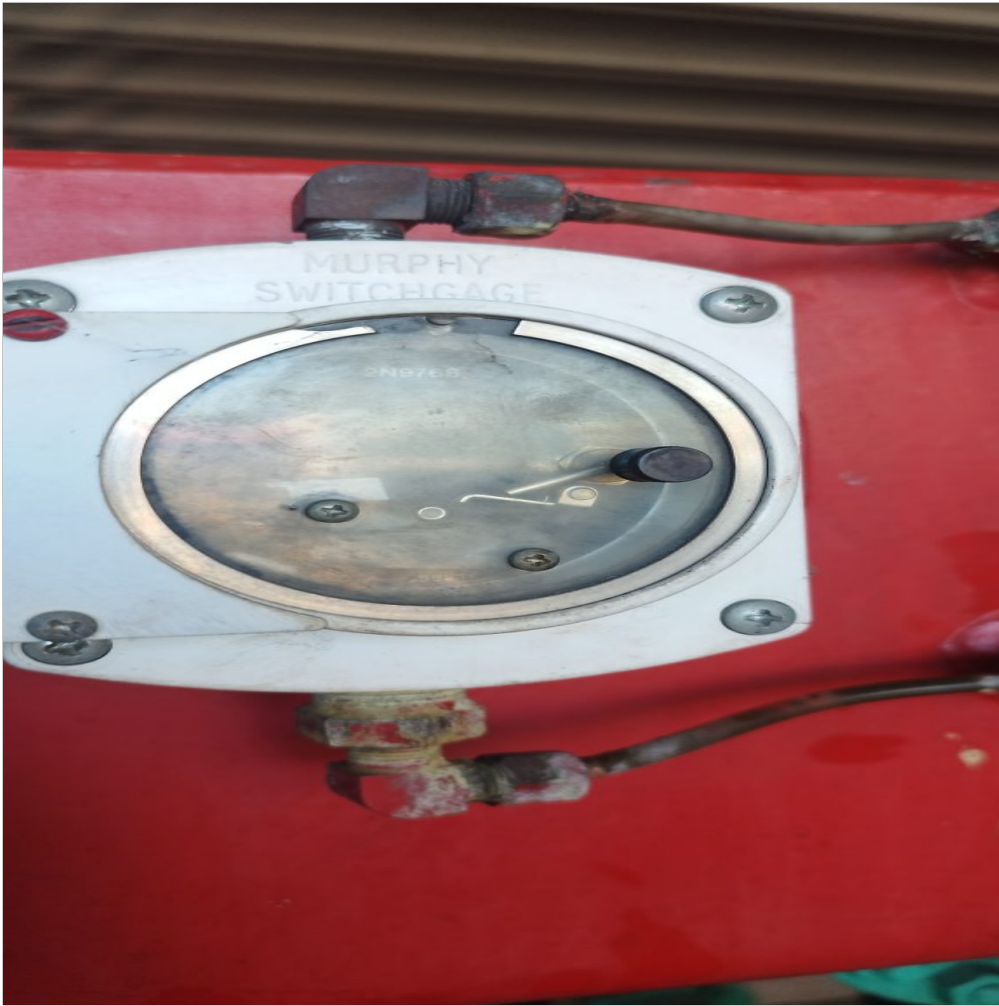
Imagen 8

indicador de nivel de refrigerante no funciona

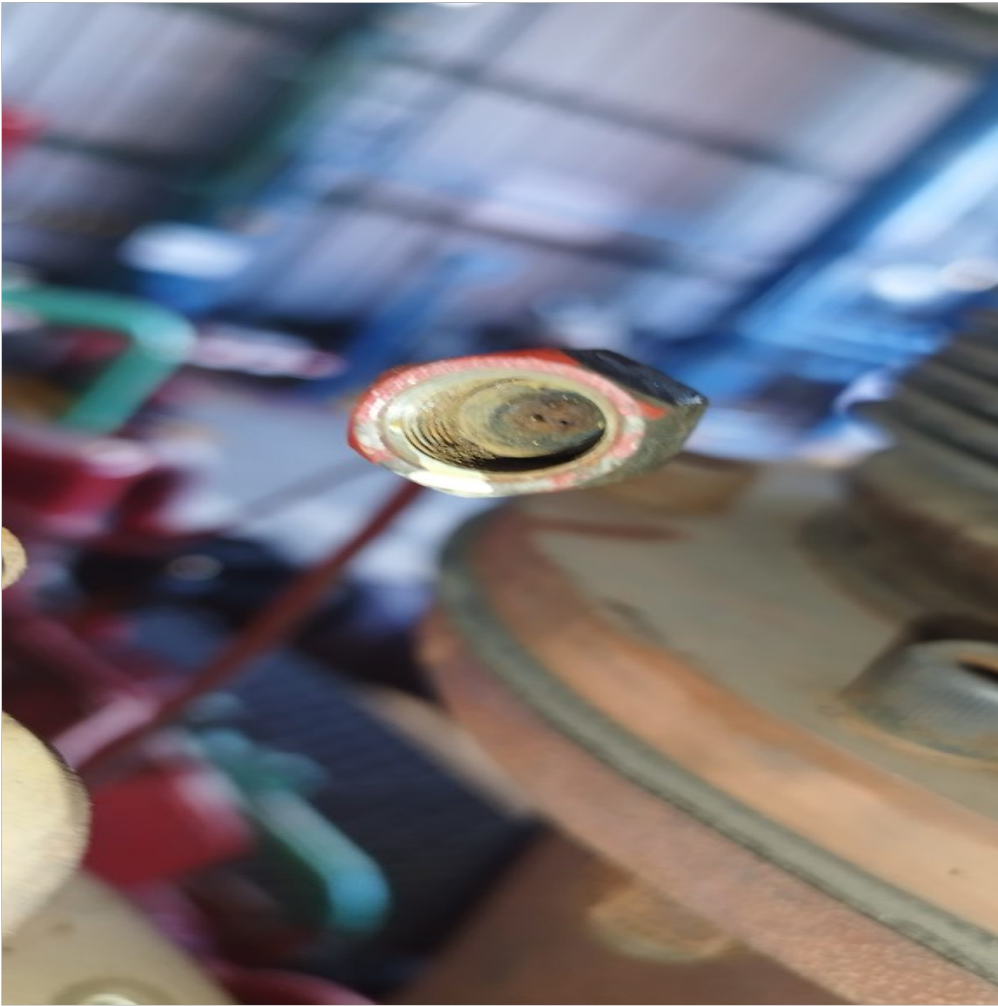
Imagen 10

Se encontró cañería de refrigeración de turbo a tanque de expansión tapado y cañería dañada en la parte de la pestaña lo cual fue necesario cortar y realizar la pestaña nueva para subsanar fuga.

Cañería tapada y dañada

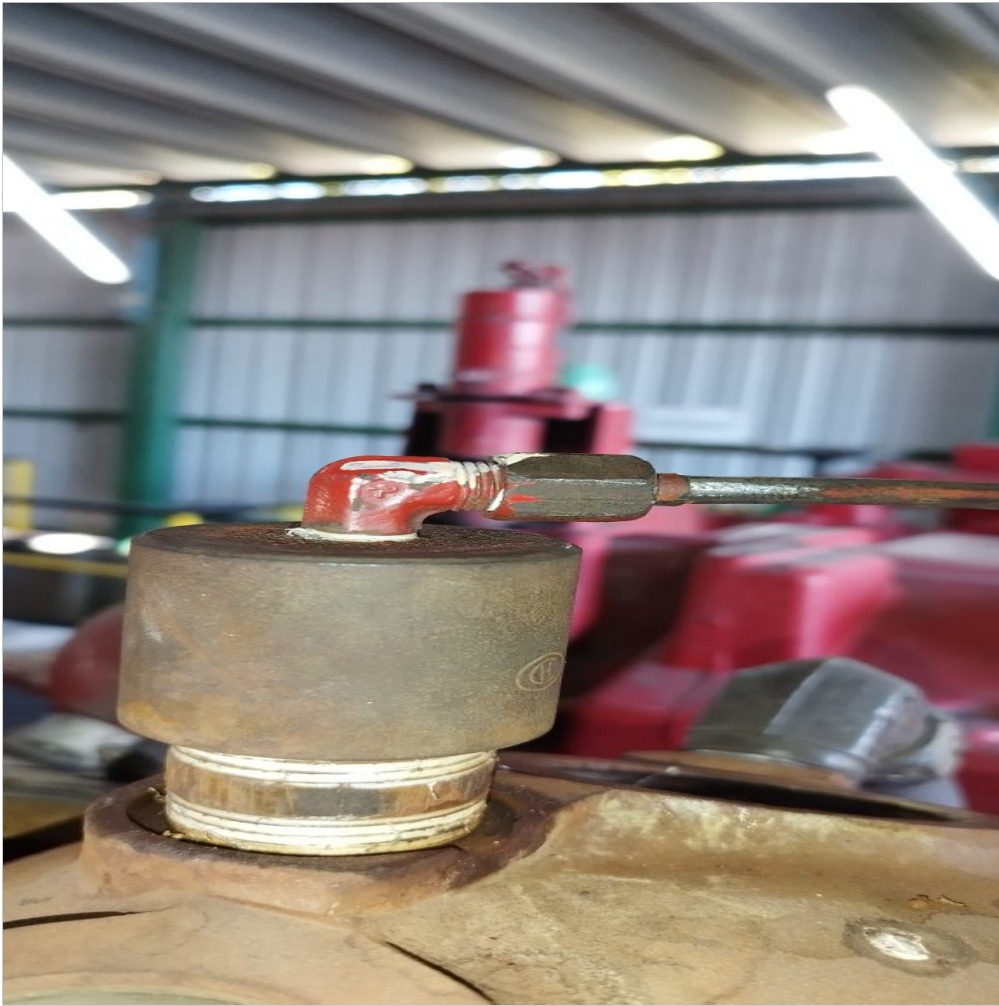
Imagen 11

Cañería reparada, destapada y pestaña nueva
