Nr OT	688	Fecha Informe	04/05/2026
Cliente	Ocean Export		
Modelo	Bomba anti incendio	Componentes	Bomba de incendio
Atención	-	Serie	-
Serie Componente	-	Teléfono	-
Equipo nº	-	Horas componente	0
Trabajo	Reacondicionado de bomba anti incendios y realización de trineo para montar junto a el motor de pedido 673	Fecha intervención	11/02/2026
Informe nº	1

Reacondicionado de bomba anti incendio

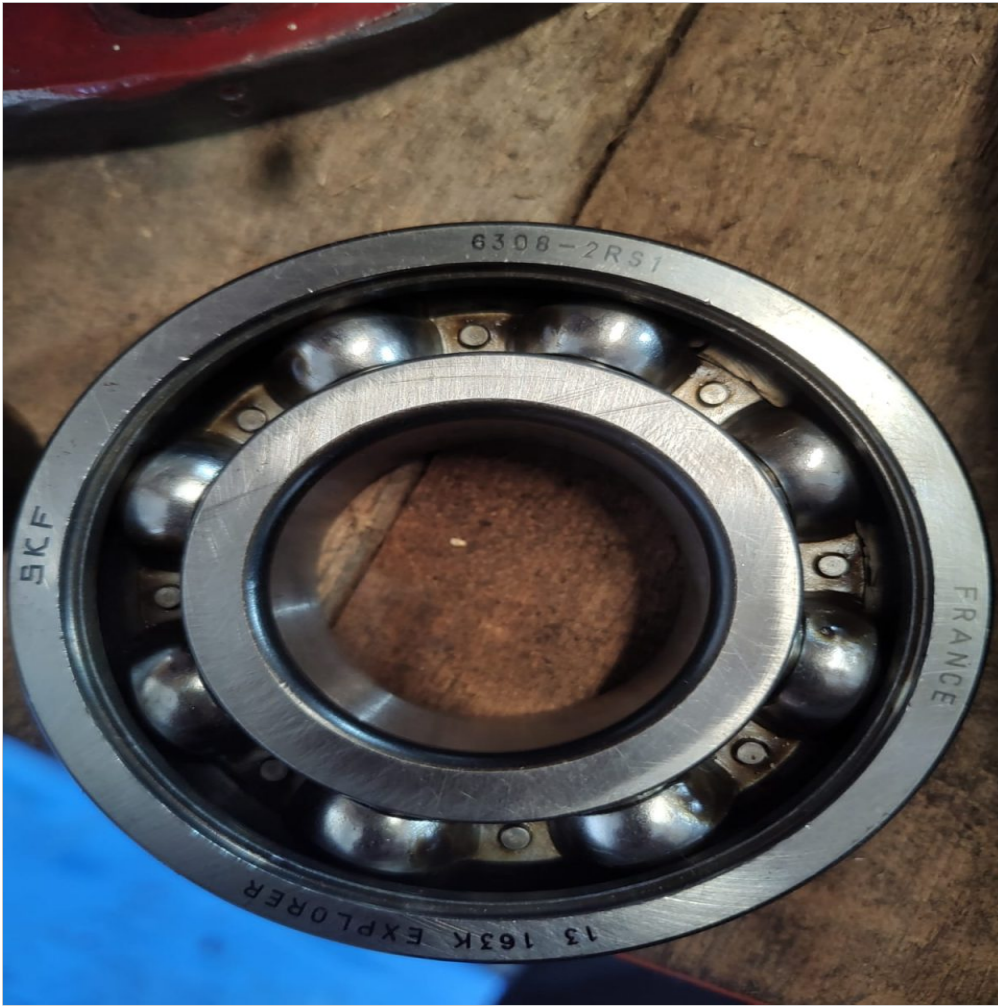
Imagen 1

Rodamiento en mal estado

- Se reemplazaron rodamientos
- Se reemplazaron empaquetaduras
- Se reparo el eje, se relleno para llevarlo a su medida original
- Reparación de carcasa (se soldó una parte que estaba partida)
- Se realizo un buje de bronce nuevo (se había girado y deformado)

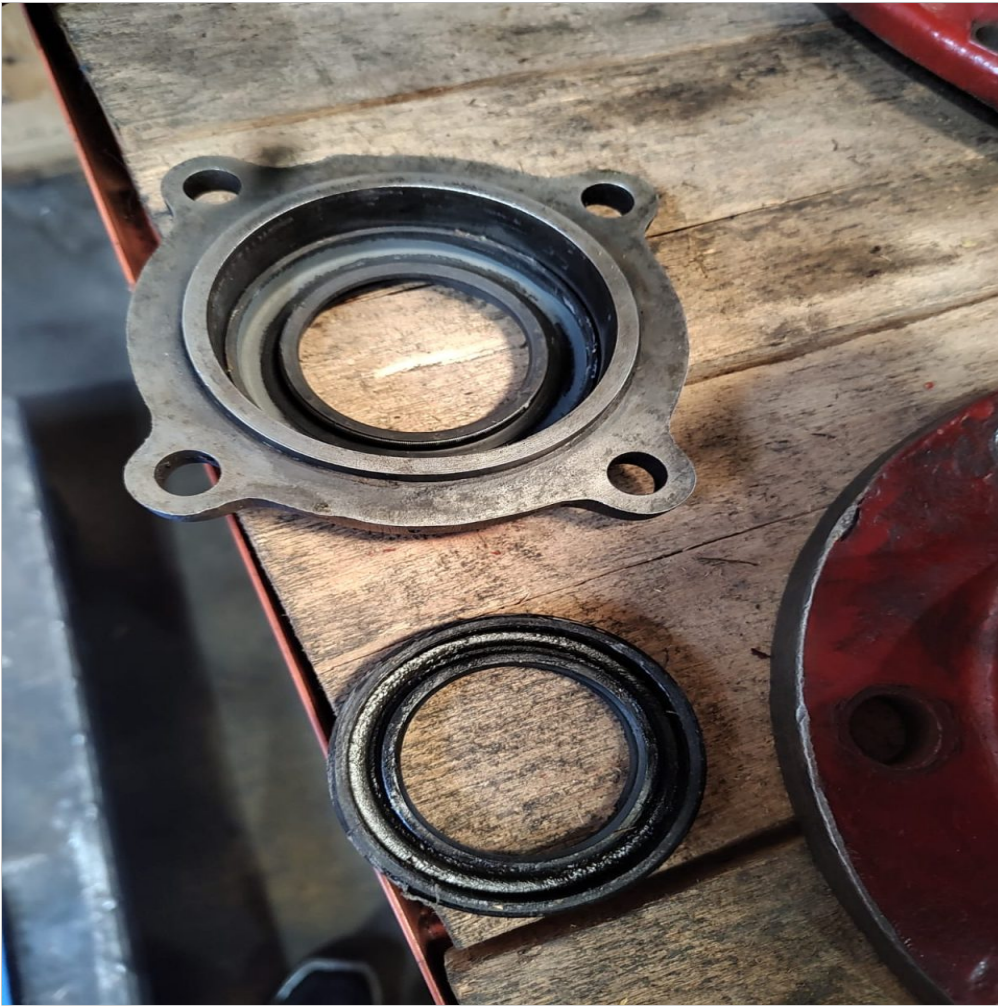
Imagen 2

Sellos desgastados y rotos

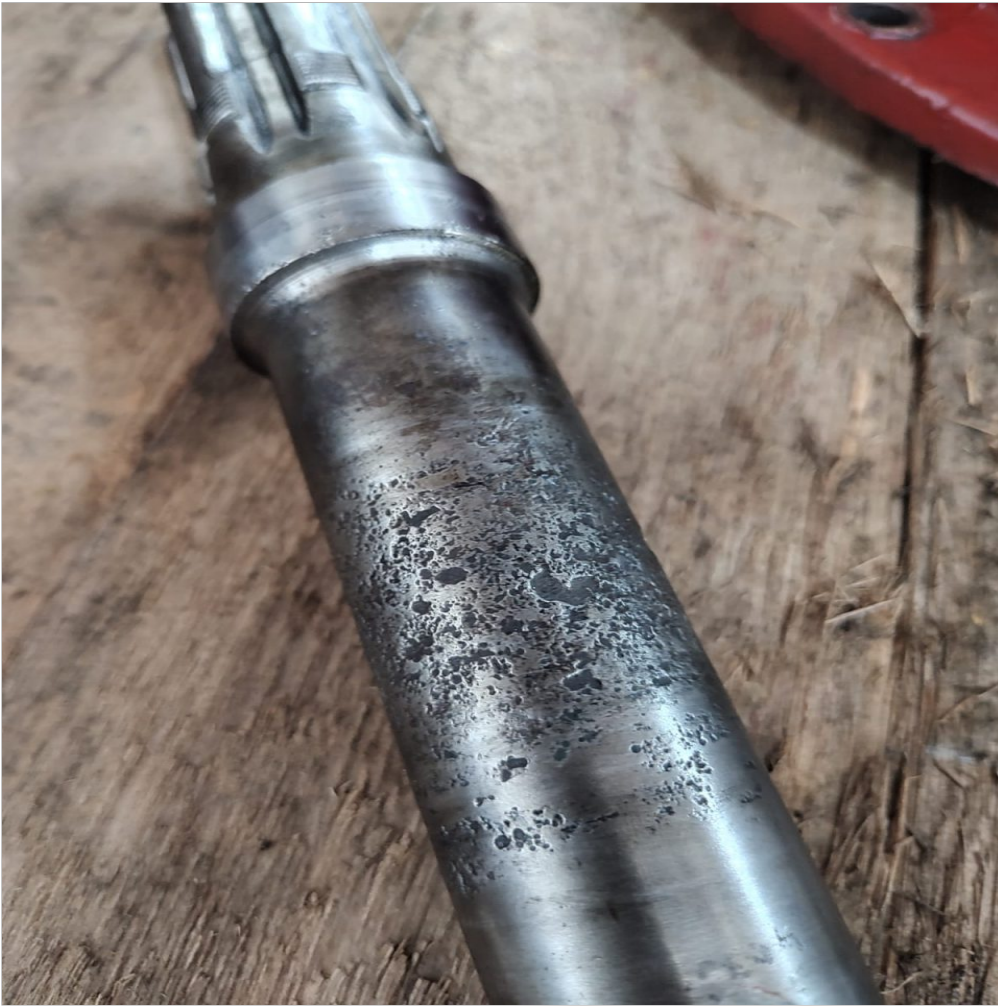
Imagen 3

Eje picado

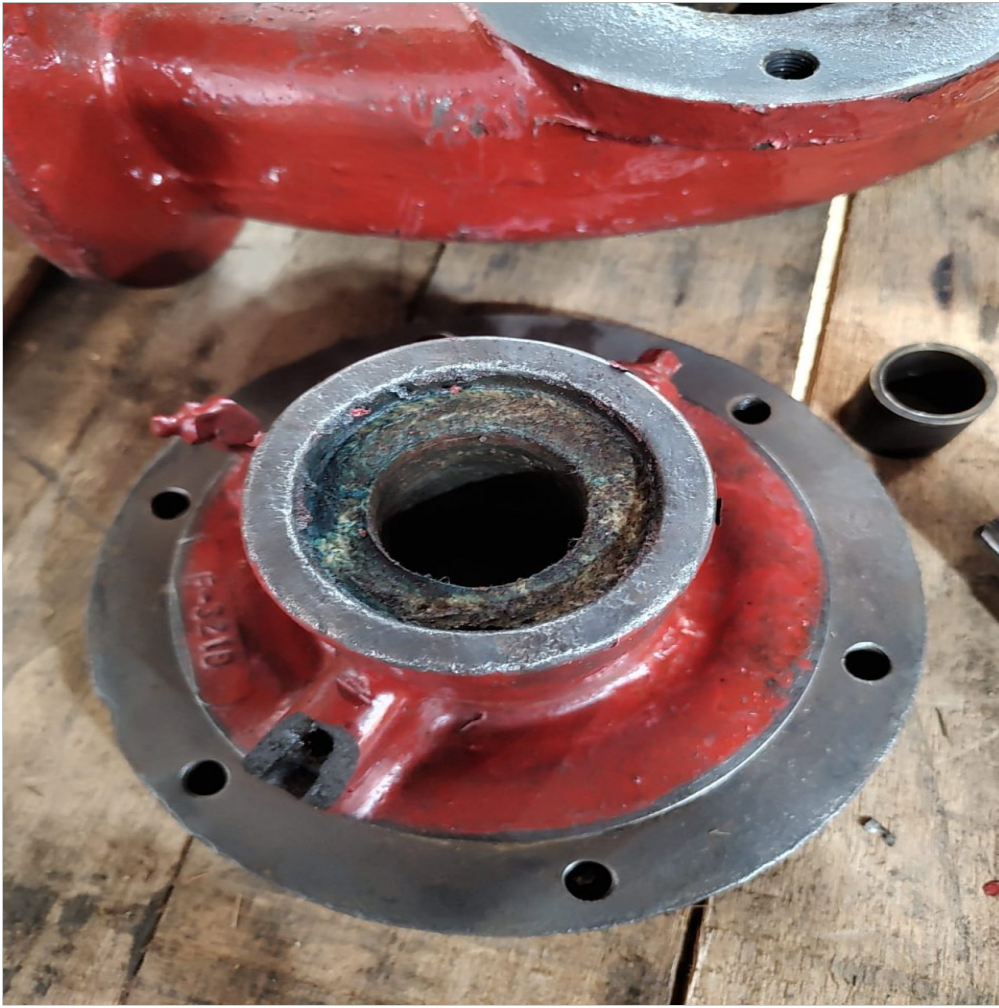
Imagen 6

Reparación de carcasa partida

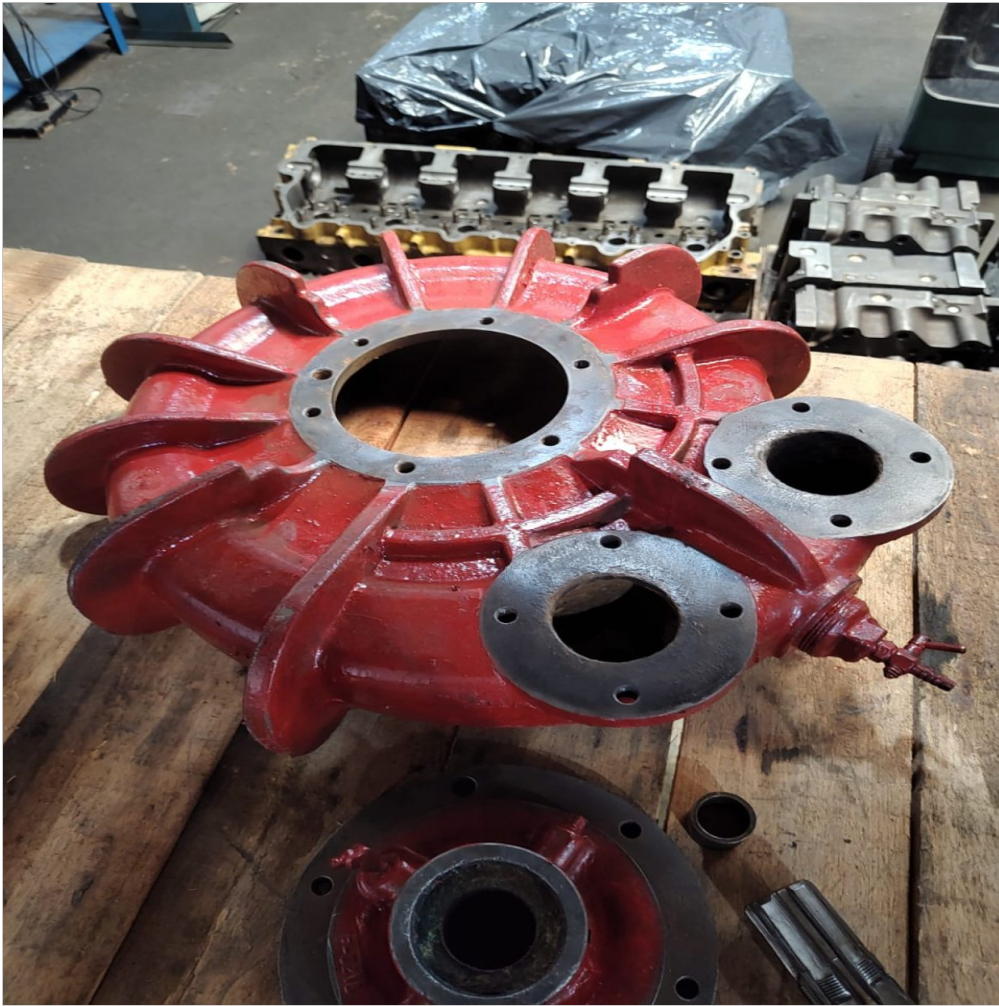
Imagen 7

Desarme y revisión de carcasa

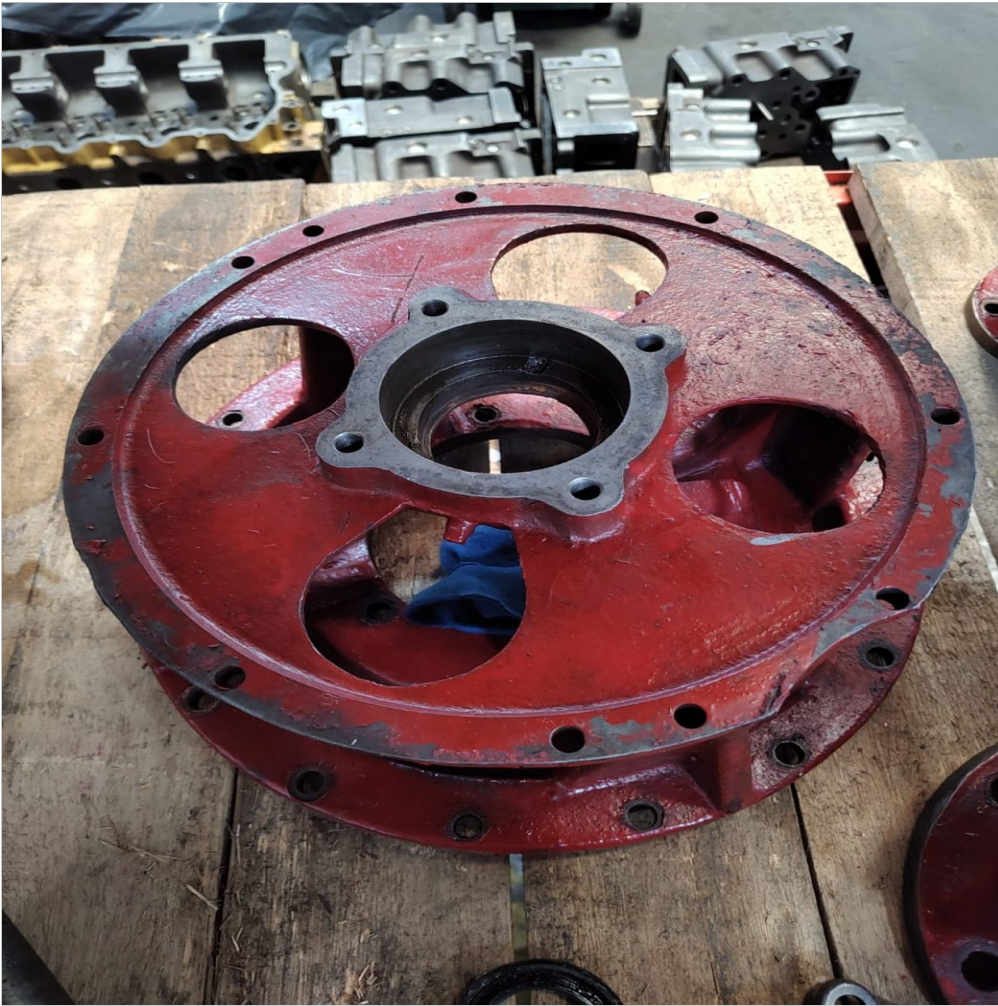
Imagen 8

Desarme y revisión de carcasa

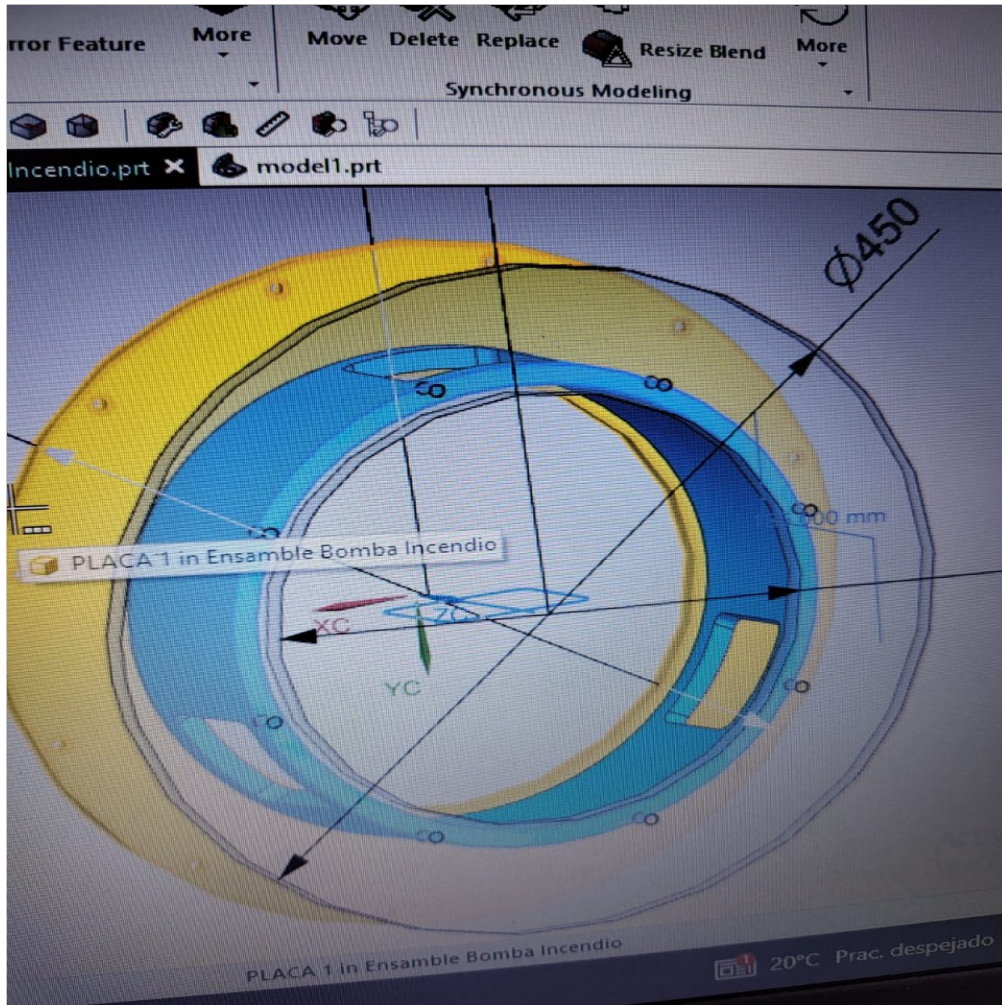
Imagen 9

Diseño acople entre motobomba y motor

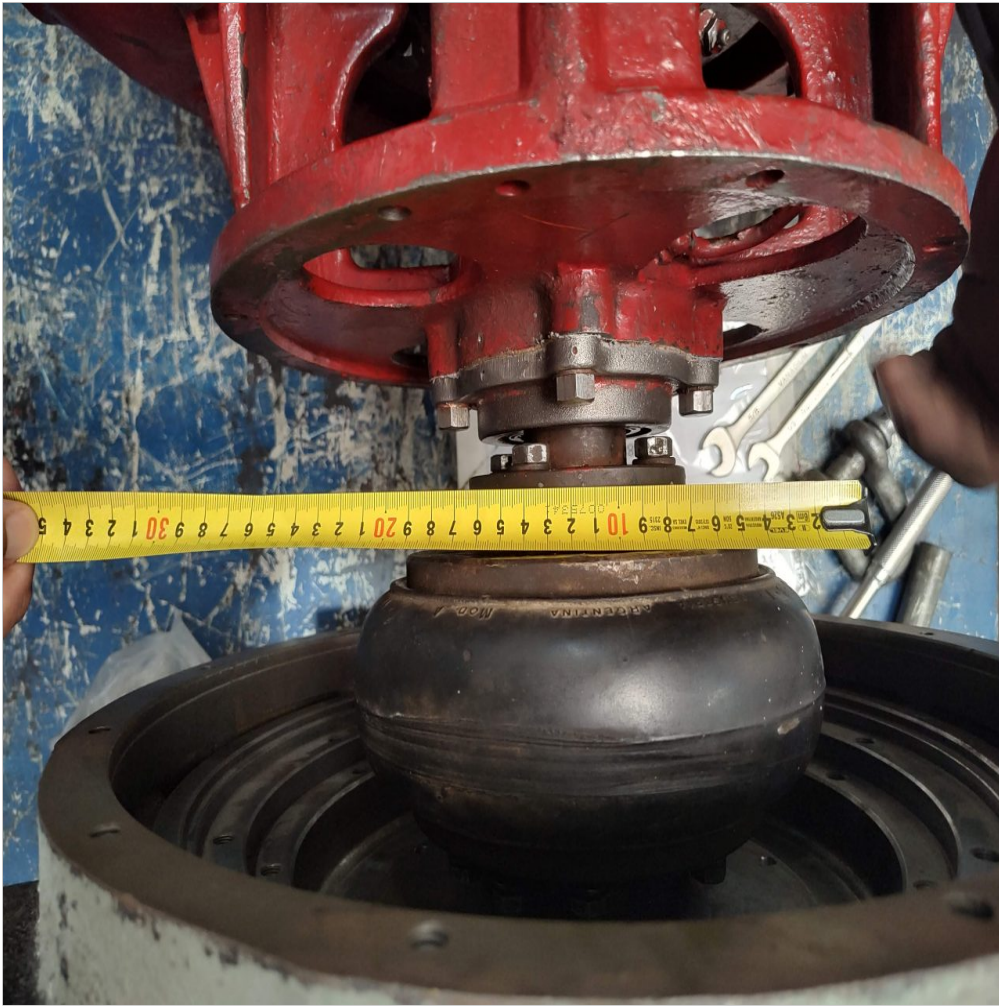
Imagen 10

Diseño acople entre motobomba y motor

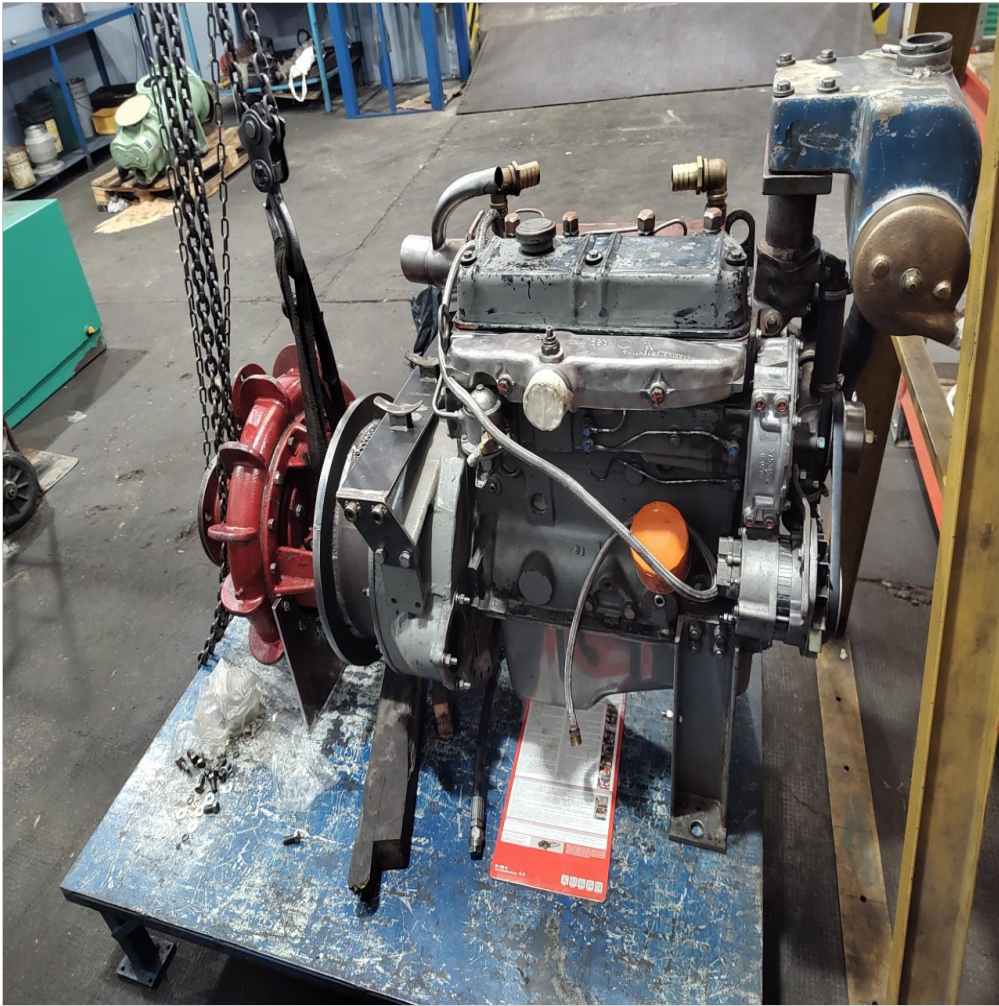
Imagen 11

Bomba anti incendio acoplado al motor

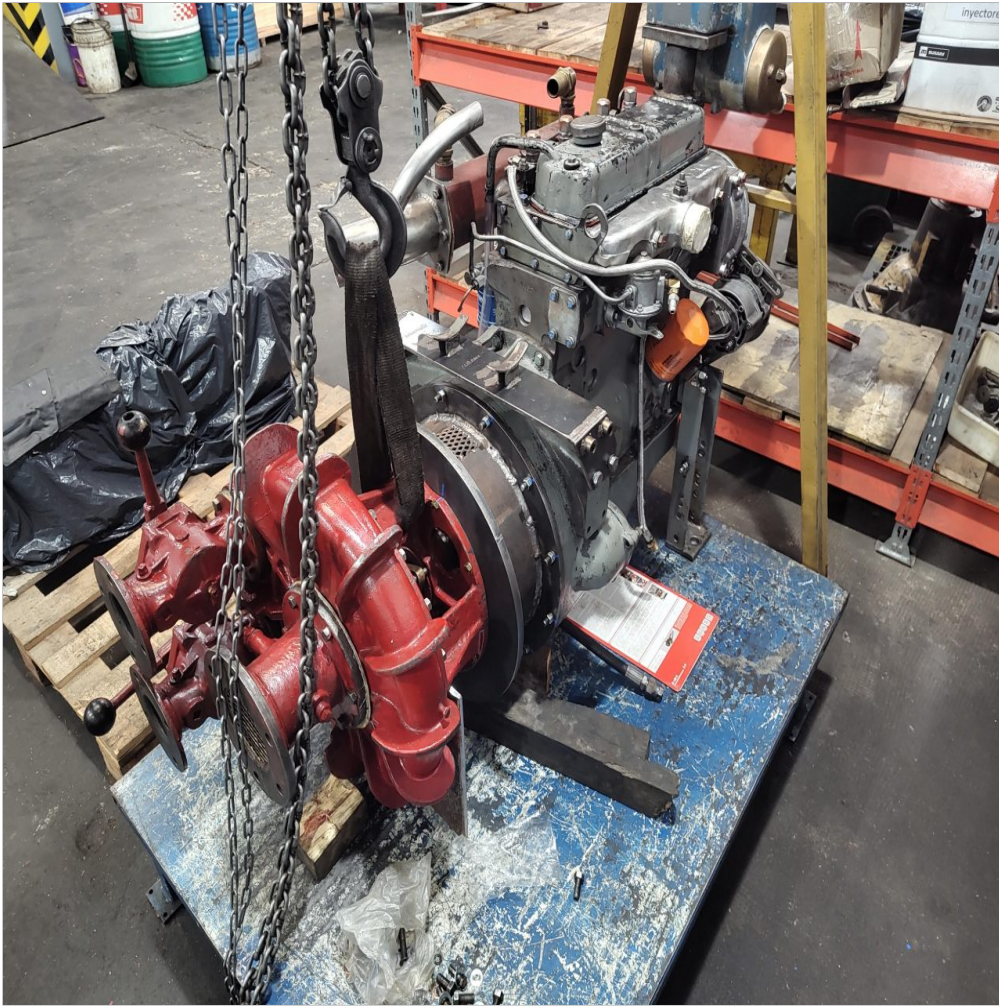
Imagen 12

Bomba anti incendio acoplado al motor

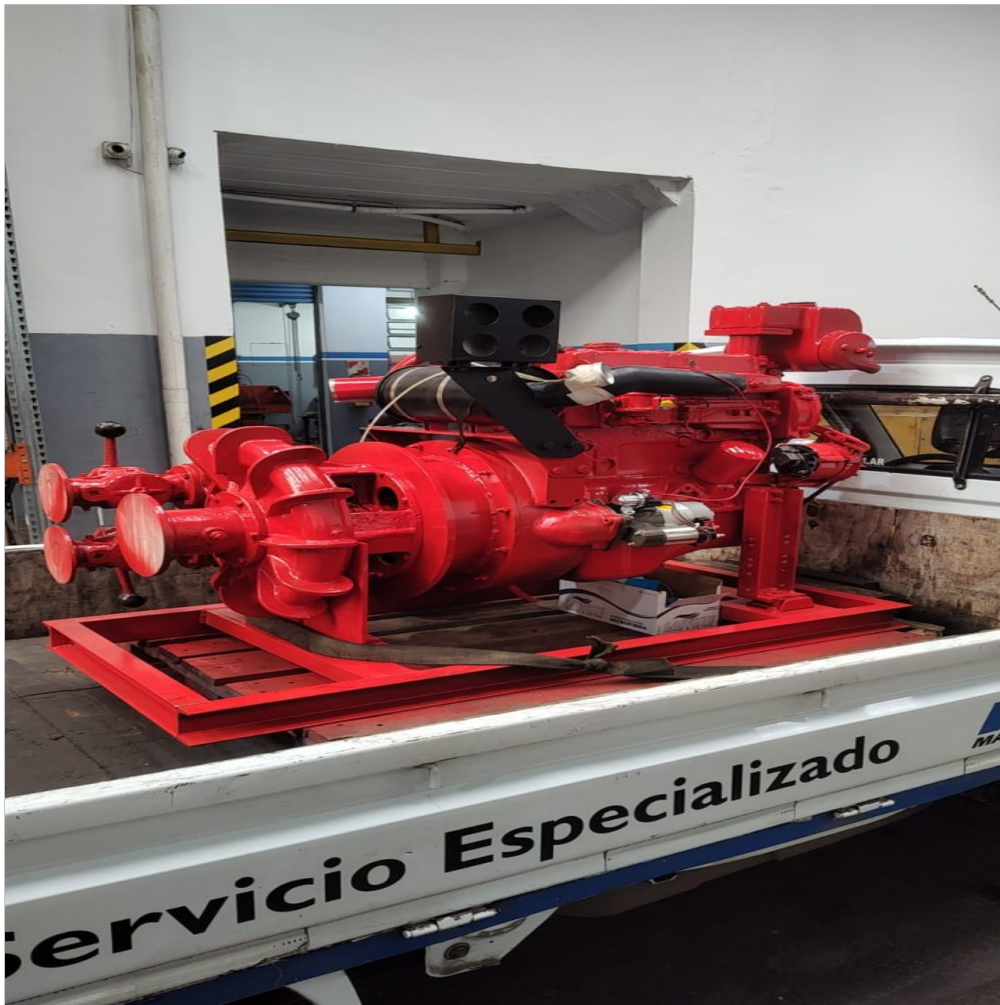
Imagen 13

Bomba anti incendio y motor acoplados montados en el trineo
