| <b>Nr OT</b> | 332 | <b>Fecha Informe</b> | 17/07/2026 |
| <b>Modelo</b> | C32 | <b>Componentes</b> | Motor |
| <b>Trabajo</b> | Mantenimiento Preventivo | <b>Fecha intervención</b> | 17/07/2026 |

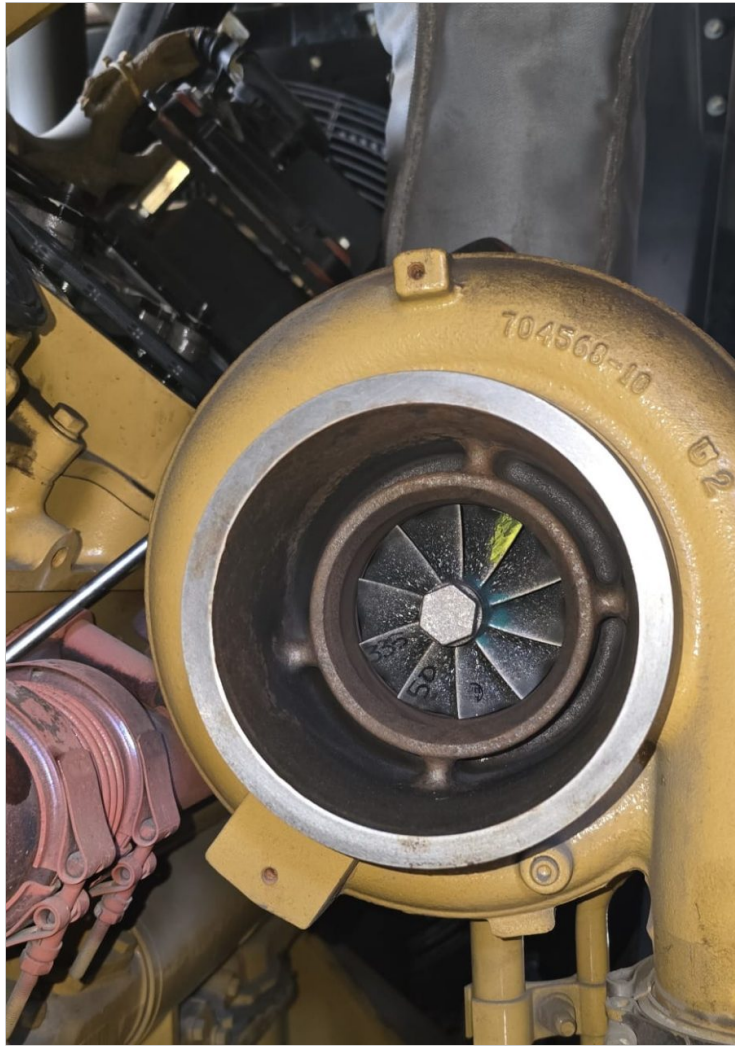
**Imagen 2**

Realizamos inspeccion visual del equipo completo  
Realizamos limpieza del equipo con aire comprimido  
Se tomaron muestras de aceite de motor, liquido refrigerante y combustible  
Realizamos drenaje, llenado y purgado de liquido de refrigerante, el liquido fue provisto por tecnimotors  
Realizamos drenaje de aceite de motor provisto por tecnimotors, reemplazamos filtro de aceite provisto por el cliente  
Realizamos reemplazo de todos los filtros de combustible provisto por el cliente  
Realizamos limpieza de venteo de motor  
Realizamos limpieza de filtros de aire con aire comprimido  
Realizamos control de luz de valvulas segun especificaciones de fabricante  
Realizamos control de altura de inyectores segun especificacion del fabricante  
Realizamos control de de juego radial y axial de turbocompresores:  
Turbocompresor izquierdo radial: 0,78 axial: 0,04  
Turbocompresor derecho radial: 0,68 axial: 0,05

*Inspeccion turbos*

Recomendamos realizar reparaciones en techo donde se encuentra el equipo ya que cuenta con filtraciones de agua, esto provoca deterioro prematuro en todo el equipo  
Recomendamos realizar hidrolado de radiador de motor y enfriador de aire  
Recomendamos realizar recorrido de turbocompresores ya que se encuentra cerca de las tolerancias maximas que admite el fabricante  
Recomendamos realizar reemplazo de base de tapas de valvulas superior, se encuetran fisuradas

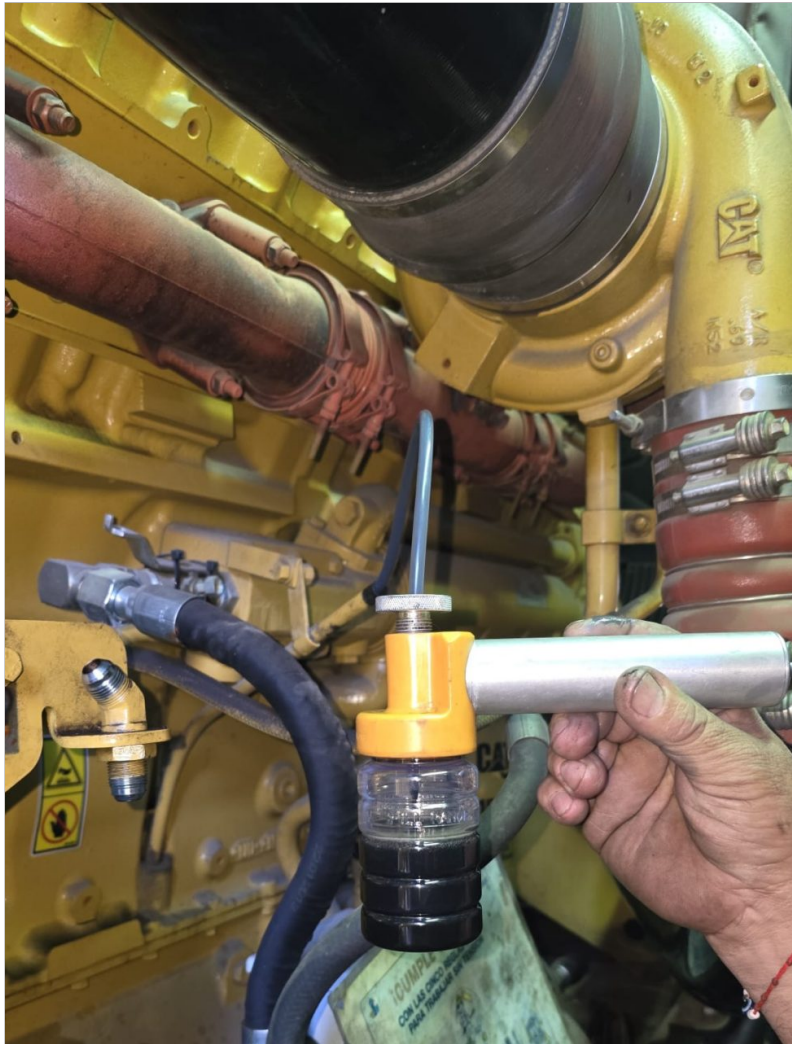
**Imagen 3**

*Toma de muestras para analizar*
