| <b>Nr OT</b> | -348 | <b>Fecha Informe</b> | 01/09/2026 |
| <b>Modelo</b> | Volvo | <b>Componentes</b> | Motor |
| <b>Trabajo</b> | Service 150hs. | <b>Fecha intervención</b> | 01/09/2026 |
| <b>Informe nº</b> | 2 | | |

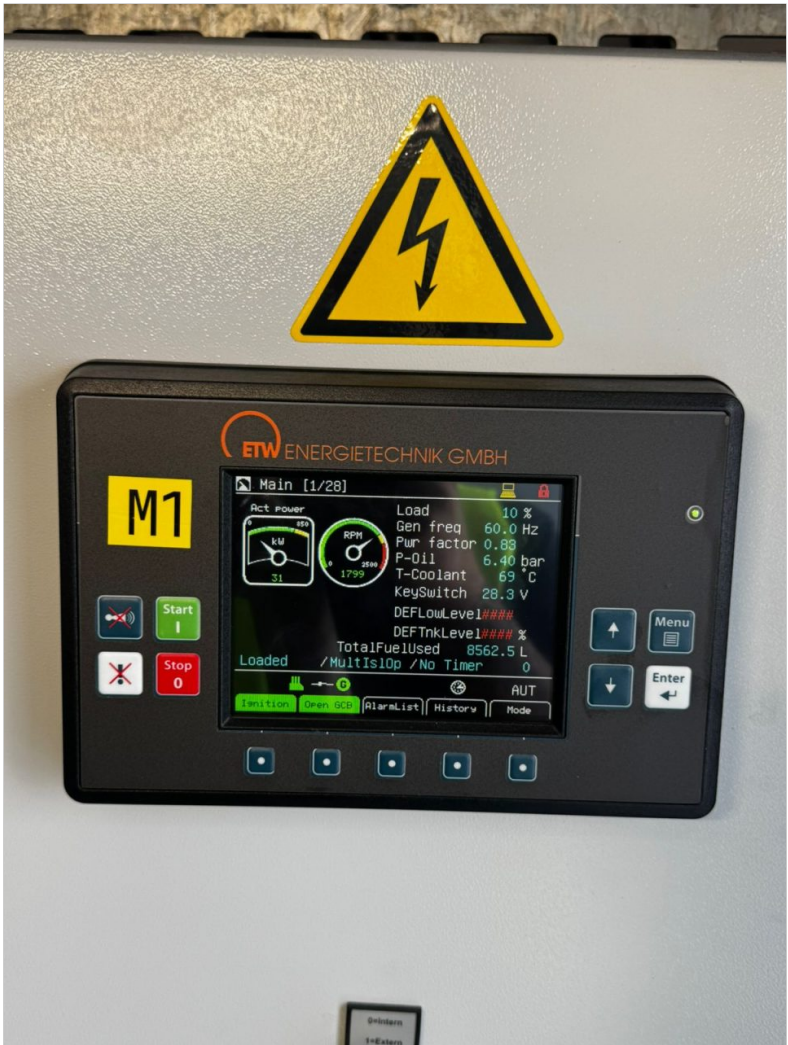
**Imagen 1**

*Prueba del equipo una vez finalizado el servicio.*
