Nr OT	289	Fecha Informe	24/04/2026
Cliente	Artug		
Modelo	CAT 3304	Componentes	Motor
Atención	Pablo Aquino	Serie	83z11838
Serie Componente	-	Teléfono	1162169252
Equipo nº	Proa	Horas componente	0
Trabajo	Performance	Fecha intervención	24/04/2026
Informe nº	2

Embarcación: Ciclón

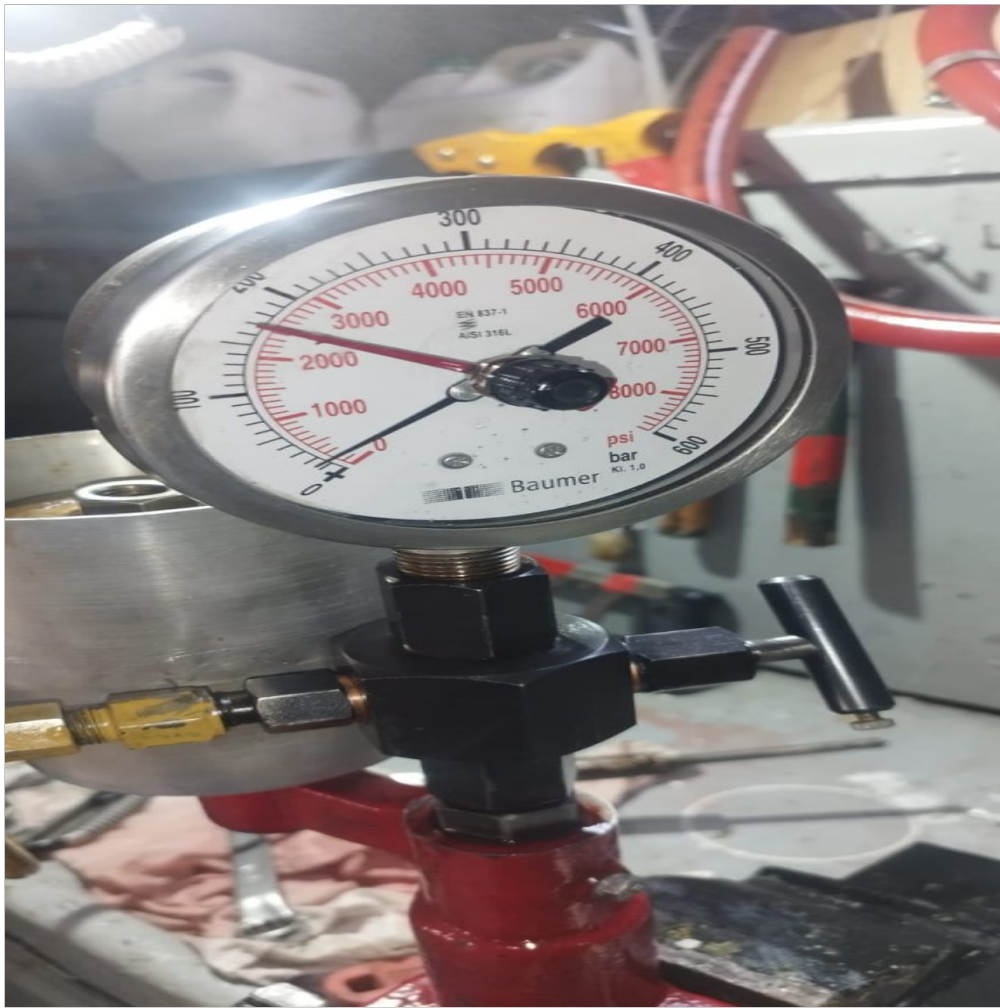
Imagen 2

Inyector N°1 2500 psi

inyector N°1

se realiza prueba de apertura de inyectores mediante bomba de prueba manual.

Se reemplazaron los sellos y arandelas de asiento de cada inyector. repuestos suministrado por el cliente.

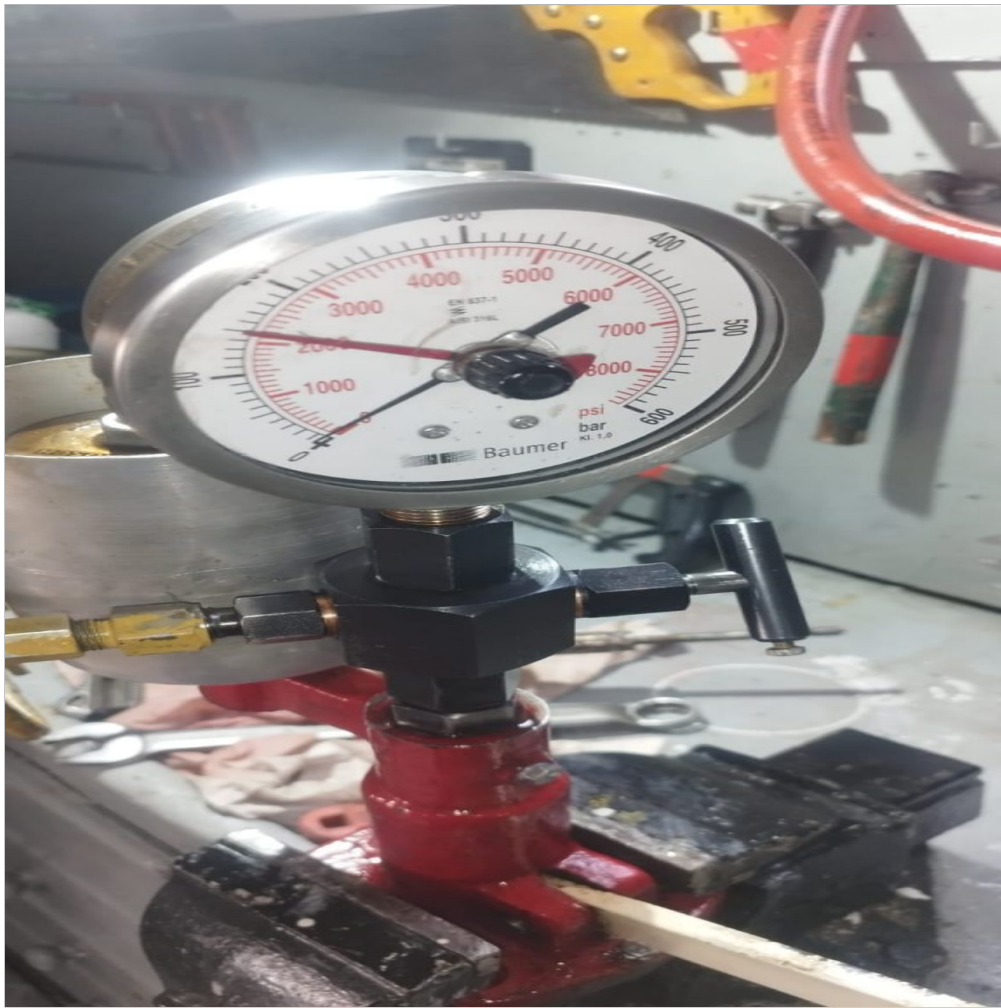
Imagen 4

inyector N°3 2200 psi

inyector N°3

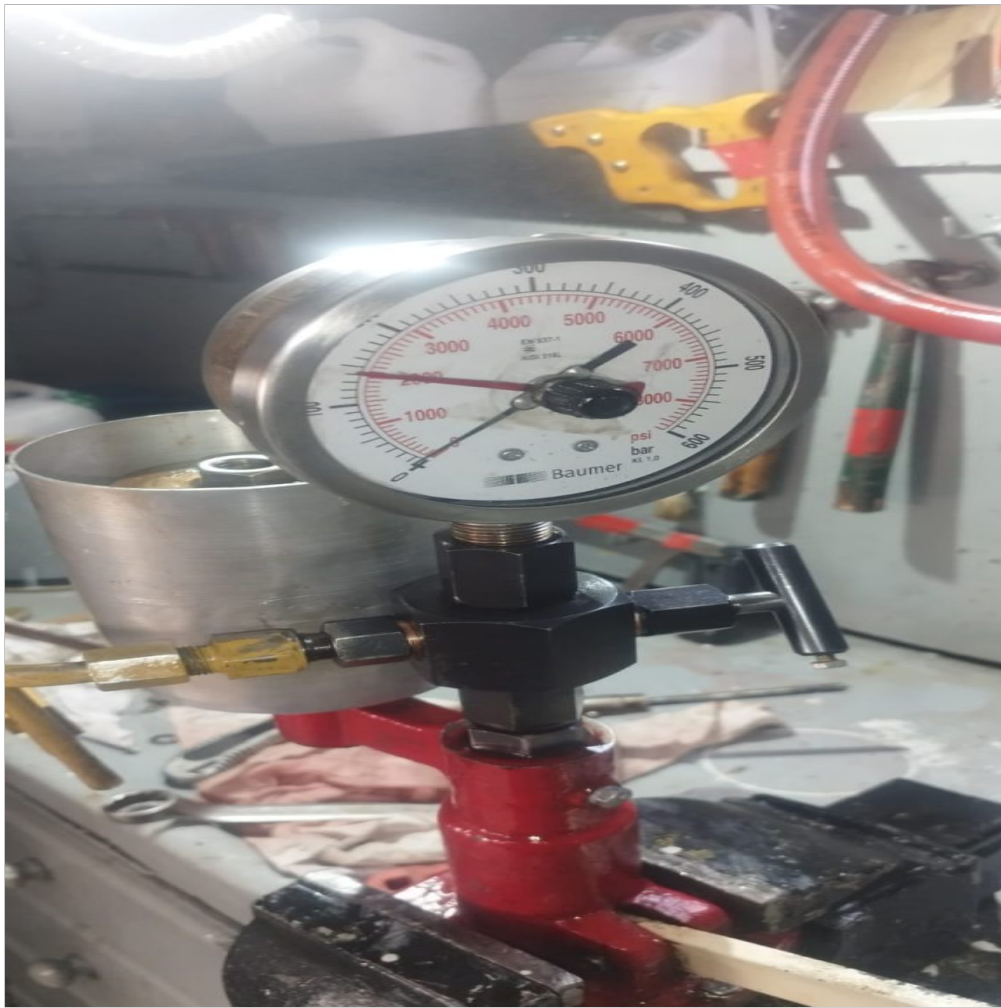
Imagen 5

inyector N°4 2000 psi

inyector N°4
