TECNIMOTORS
Power System

Informe de Servicio

Se realiza Ingeniería e Instalación de Motor Diésel Volvo TAD731GE para el Sistema de Propulsión Bow Thruster en la embarcación Ciudad de Bs.As de Colonia Express.

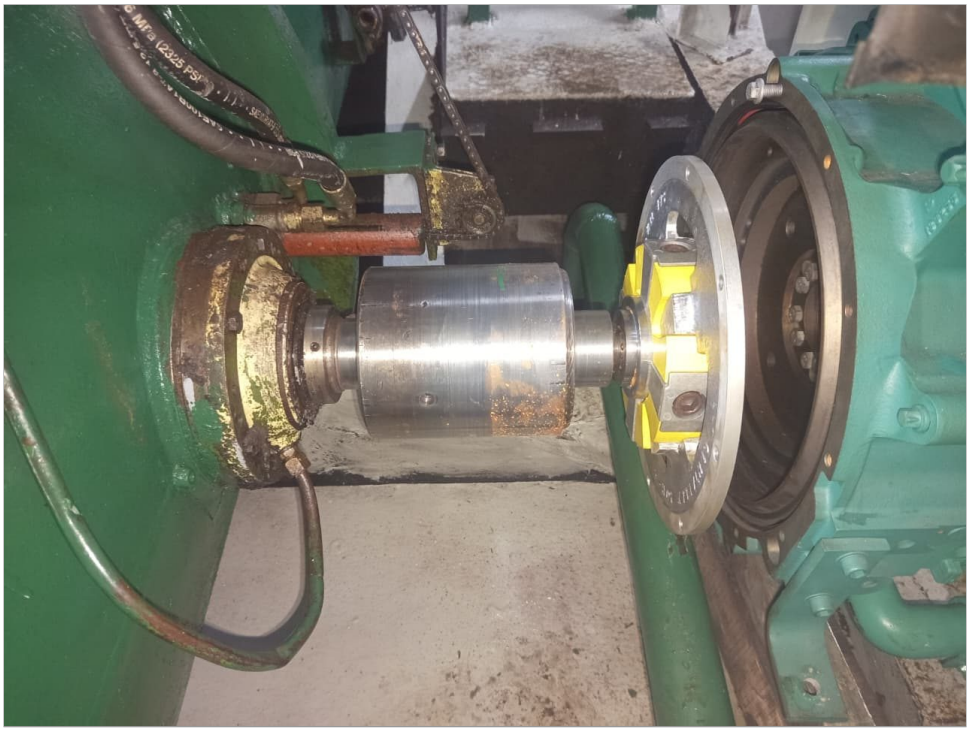
Imagen 2

Maniobra de Instalación y alineacion de linea de eje.

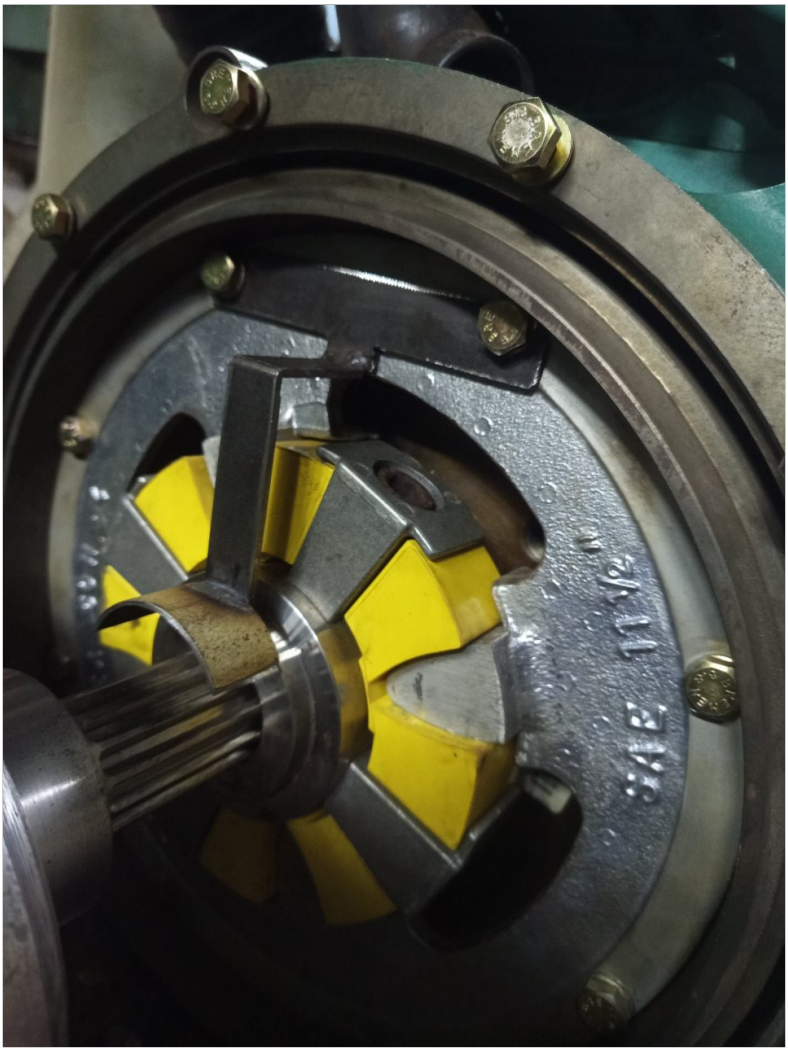
Imagen 10

Fabricación de adaptador - soporte para alineadora láser.

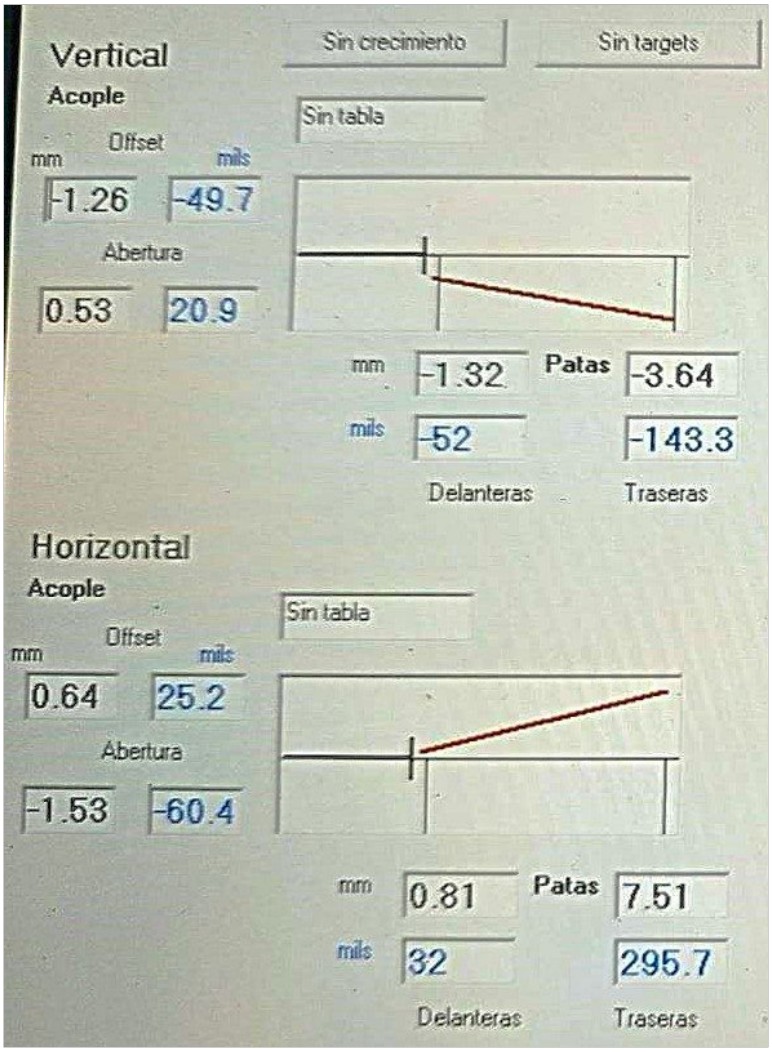
Imagen 11

Control de alineación inicial previo a correcciones.

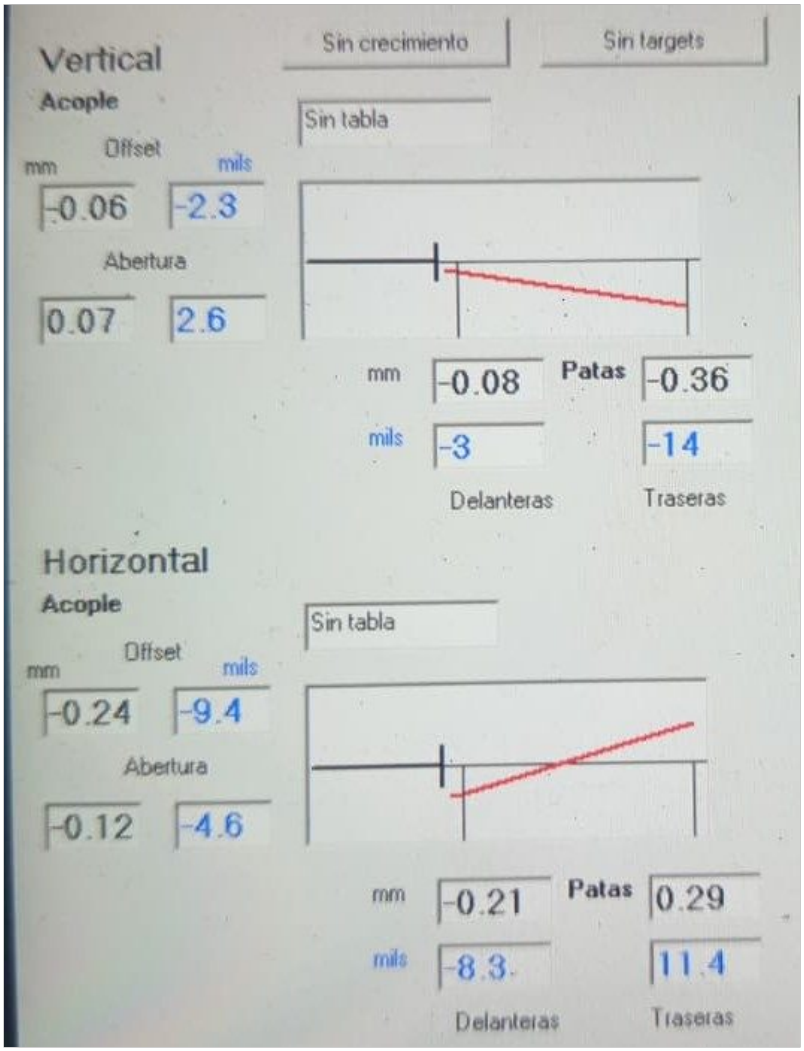
Imagen 12

Eje Vertical (Altura)
- Offset Paralelo: -0.06 mm
- Abertura Angular: 0.07 mm
- Patas Frontales: -0.08 mm
- Patas Traseras: -0.36 mm

Eje Horizontal (Lateral)
- Offset Paralelo: -0.24 mm
- Abertura Angular: -0.12 mm

- Patas Frontales: -0.21 mm
- Patas Traseras: 0.29 mm

Registro de alineación final, luego de realizar correcciones.

- Prueba de vibración: Medir niveles de velocidad de vibración en vacío y con carga.
- Temperatura de rodamientos: Monitorear con termómetro infrarrojo que el rodamiento de empuje del eje no sobrecaliente.
- Re-alineación: Es una buena práctica verificar la alineación tras las primeras 50 horas de uso, ya que los soportes elásticos suelen "ceder" o asentarse.

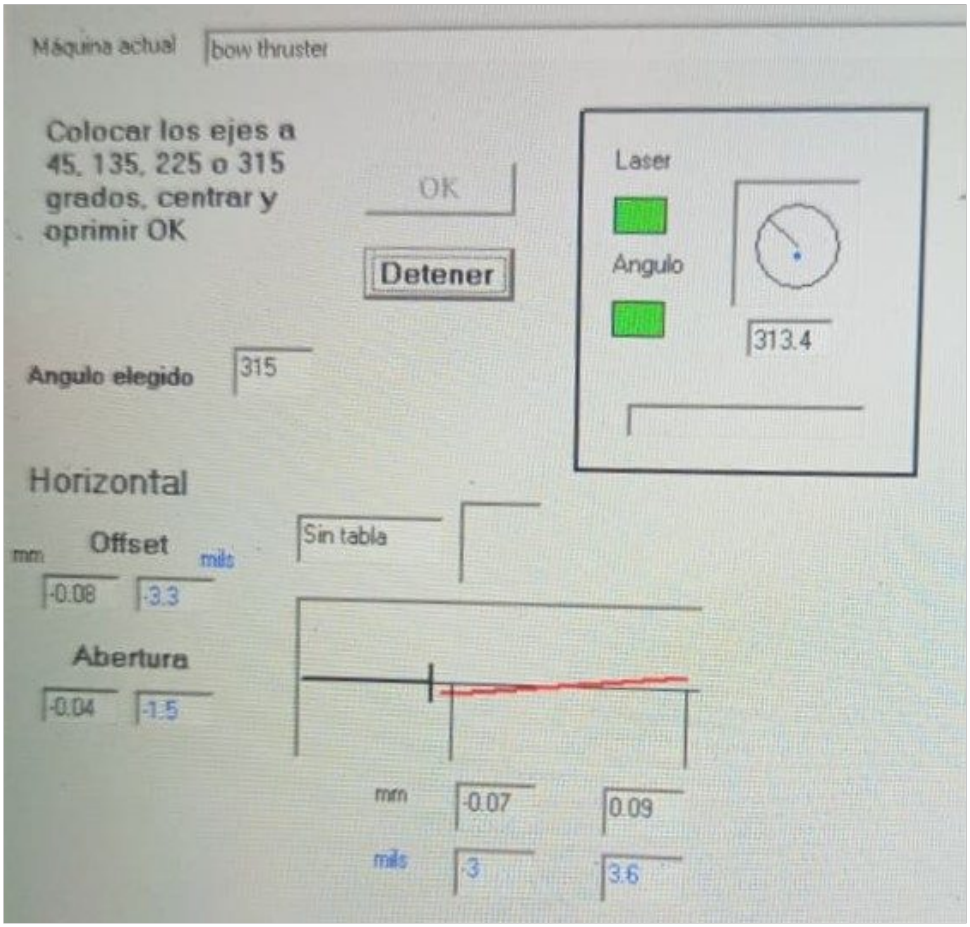
Imagen 13

Registro de correcciones de ángulo horizontal (Lateral).
