TECNIMOTORS
Power System

Informe de Servicio

Nr OT	325	**Fecha Informe**	30/06/2026
Cliente	Raizen Argentina SA		
Modelo	CAT 3412	**Componentes**	MOTOR
Atención	Huara Federico	**Serie**	38S14096
Serie Componente	38S14096	**Teléfono**	111111
Equipo nº / Nombre de la embarcación	MP8002	**Horas componente**	000
Trabajo	SERV. DE MANT. CUATRIMESTRAL DE INSPECCION	**Fecha intervención**	29/06/2026
Informe nº	01

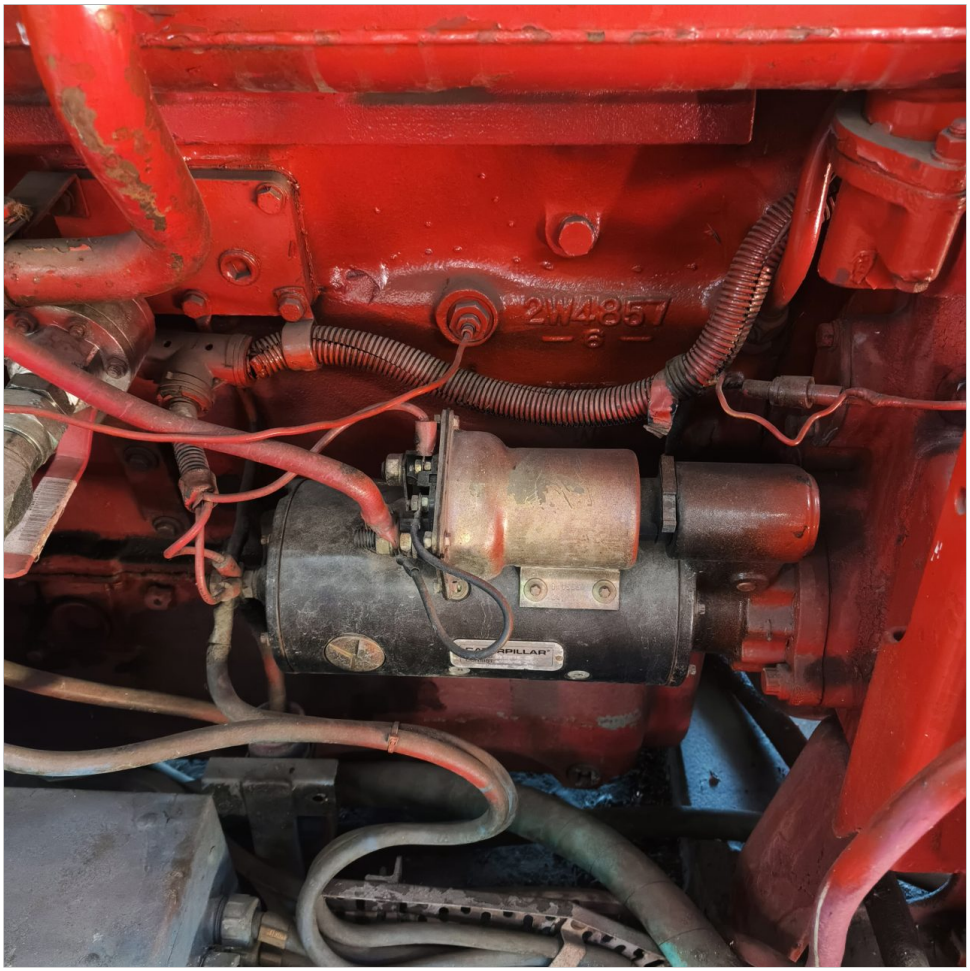
Imagen 4

Circuito electrico arranque
