TECNIMOTORS
Power System

Informe de Servicio

Nr OT	325	**Fecha Informe**	29/06/2026
Cliente	Raizen Argentina SA		
Modelo	CAT 3412 D1	**Componentes**	MOTOR
Atención	Huara Federico	**Serie**	38S15217
Serie Componente	38S15217	**Teléfono**	1111
Equipo nº / Nombre de la embarcación	M8802B	**Horas componente**	1296
Trabajo	SERV. DE MANT. CUATRIMESTRAL DE INSPECCION	**Fecha intervención**	29/06/2026
Informe nº	04

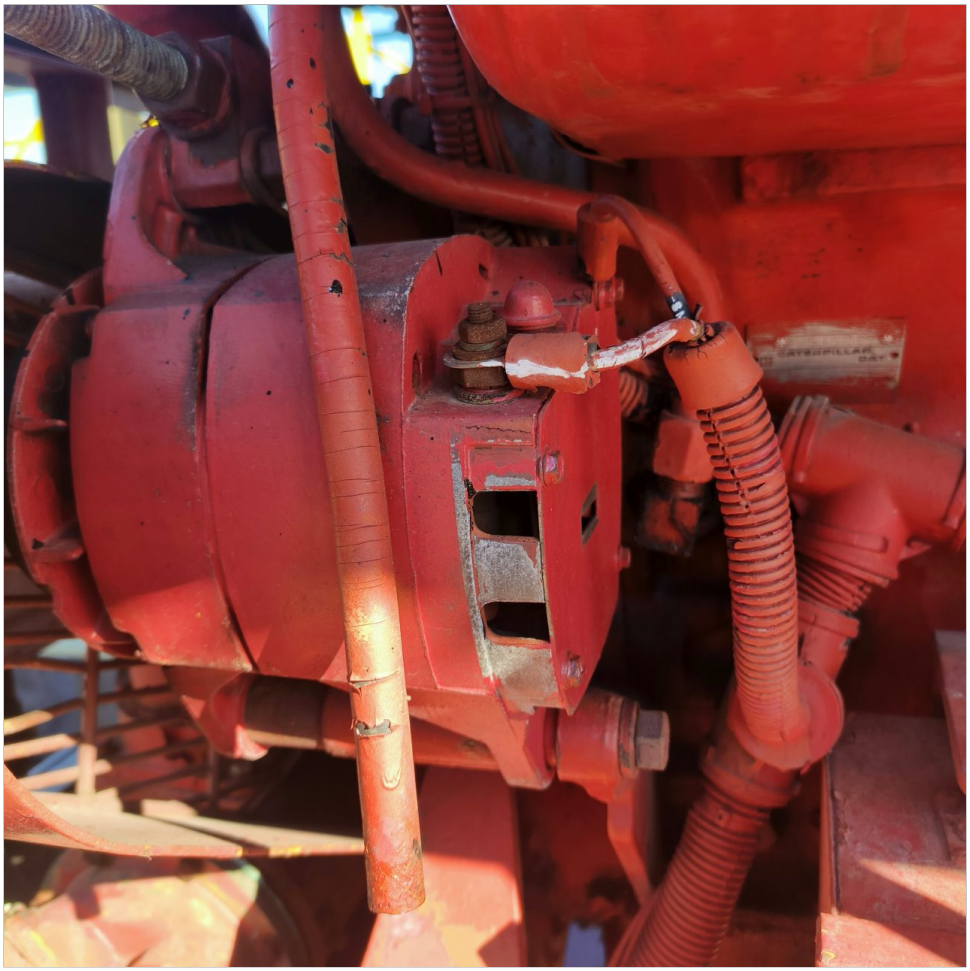
Imagen 5

Circuito alternador
