TECNIMOTORS
Power System

Informe de Servicio

Nr OT	325	**Fecha Informe**	03/07/2026
Cliente	Raizen Argentina SA		
Modelo	DETROIT DIESEL F-7125-7300	**Componentes**	MOTOR
Atención	Huara Federico	**Serie**	H-79-129
Serie Componente	H-79-129	**Teléfono**	1111
Equipo nº / Nombre de la embarcación	S/N	**Horas componente**	1127
Trabajo	SERV. DE MANT. CUATRIMESTRAL DE INSPECCION	**Fecha intervención**	01/07/2026
Informe nº	05

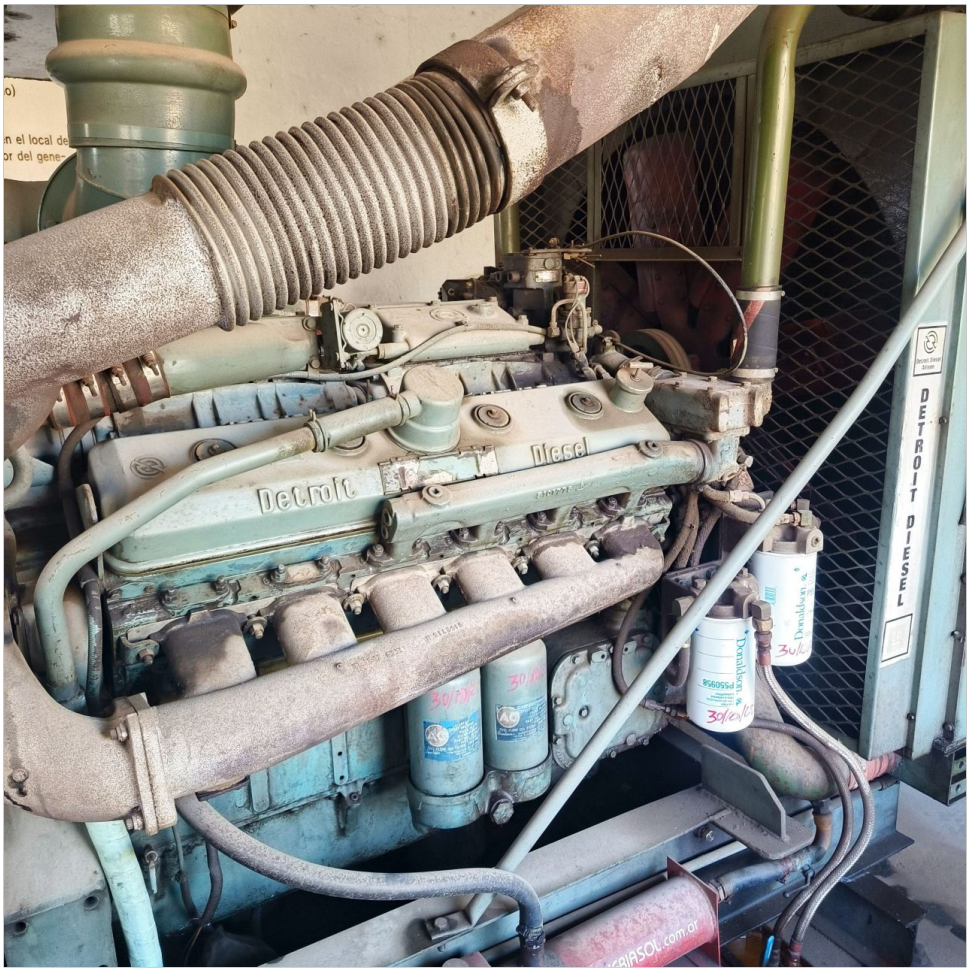
Imagen 1

Revision circuitos lado filtros

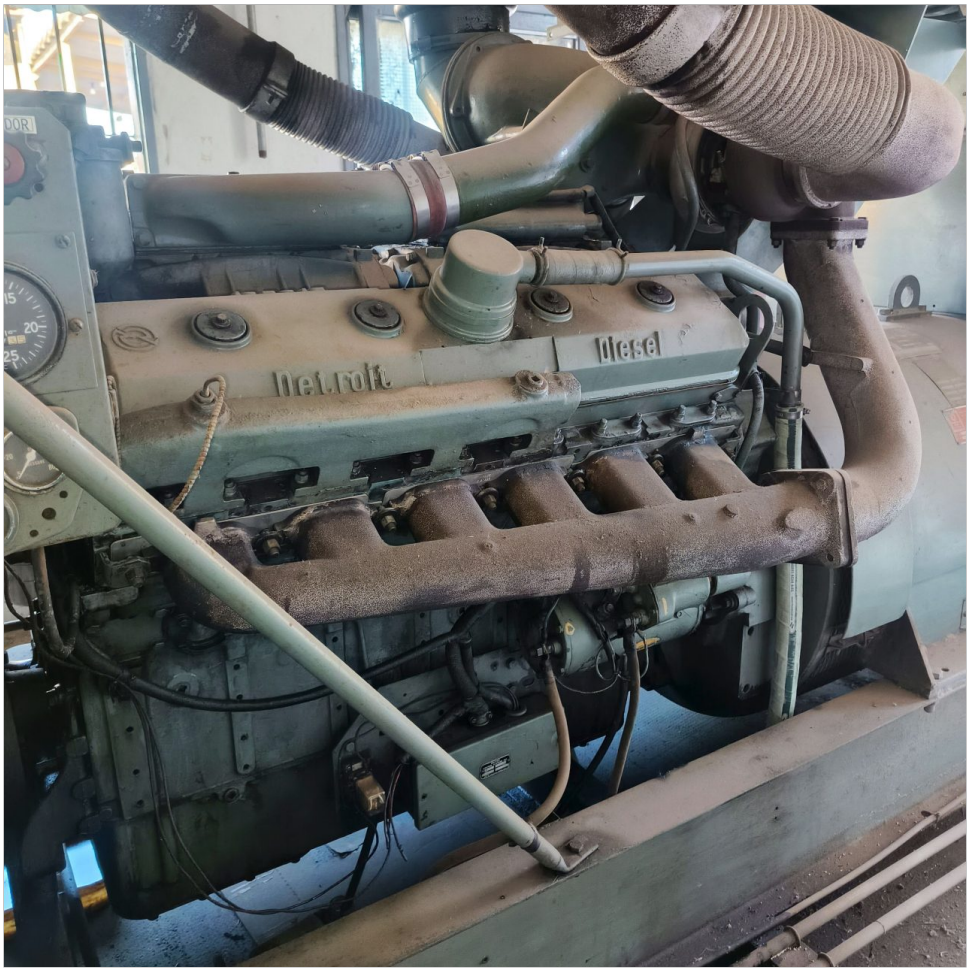
Imagen 2

Revision circuitos lado arranque

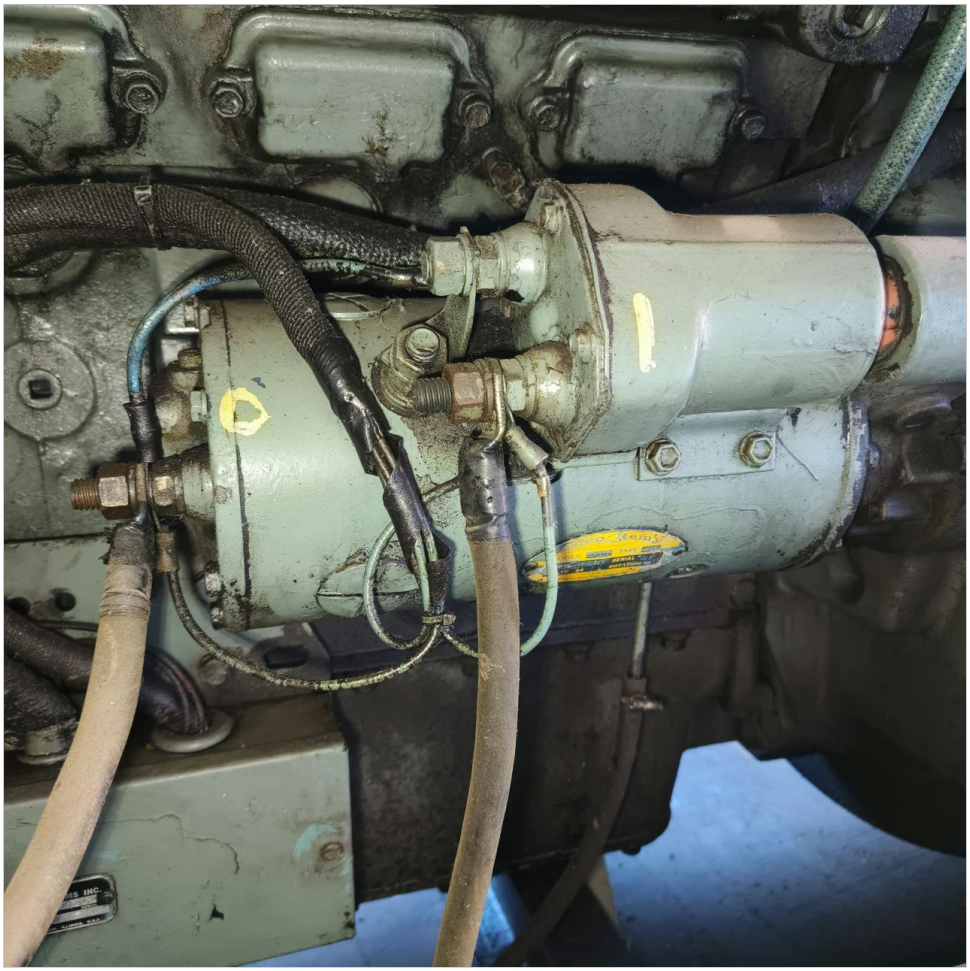
Imagen 3

cicuito electrico

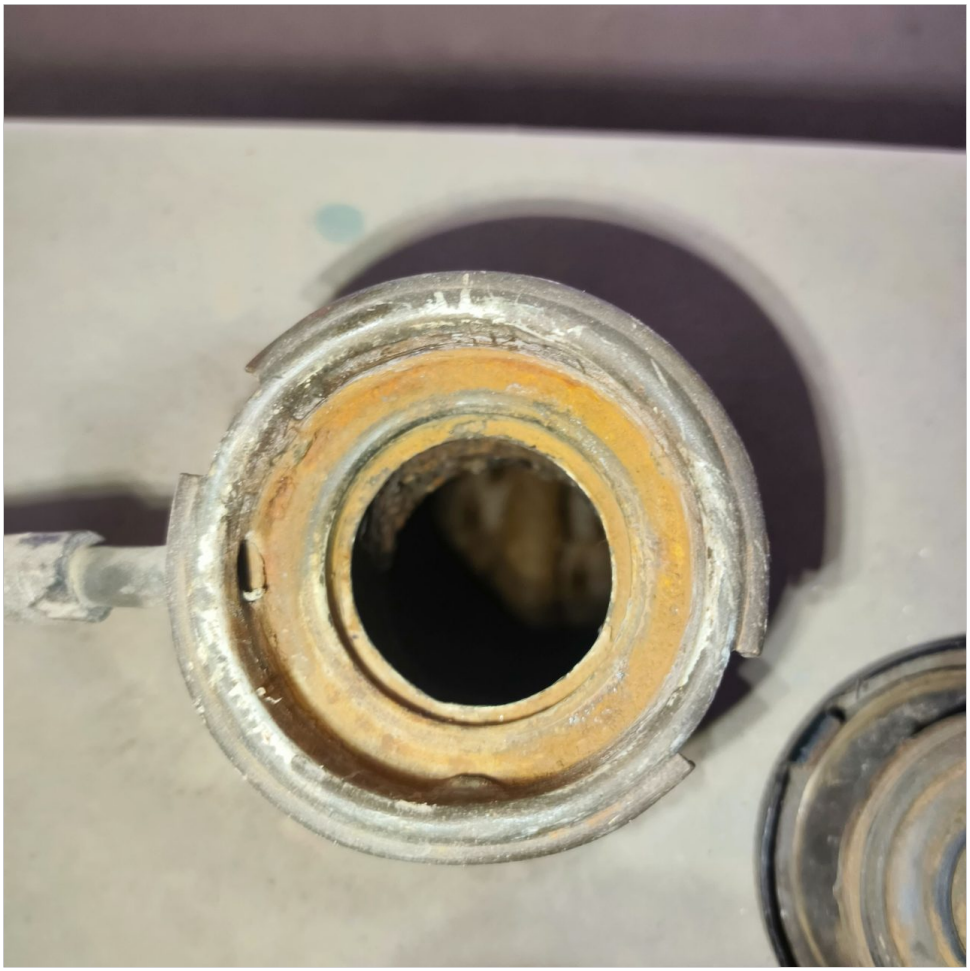
Imagen 7

Se realiza la inspeccion de todos los circuitos intervinientes encontrandose una perdida de aceite en la zona de la tapa de accesorios. El resto de las conexiones y mangueras se encuentran sin novedad, aunque envejecidas por exposicion a la humedad ambiente. Al realizar la resvision de los niveles de liquidos, se observa un exceso en el nivel de aceite de motor y la falta de liquido refrigerante. En consecuencia no es posible realizar puesta en marcha.

Falta de liquido refrigerante

Se recomienda:
- Realizar una limpieza exterior del motor, Para la correcta detencion de fugas.
- Purgar y completar nivel de refrigerante.
- Ajustar el nivel de aceite de motor.
