TECNIMOTORS
Power System

Informe de Servicio

Nr OT	333	**Fecha Informe**	18/07/2026
Cliente	Citi center		
Modelo	Cat C18	**Componentes**	Genset
Atención	Adrian romaniello	**Serie**	-
Serie Componente	-	**Teléfono**	.
Equipo nº / Nombre de la embarcación	1	**Horas componente**	699
Trabajo	Mantenimiento trimestral	**Fecha intervención**	18/07/2026
Informe nº	1

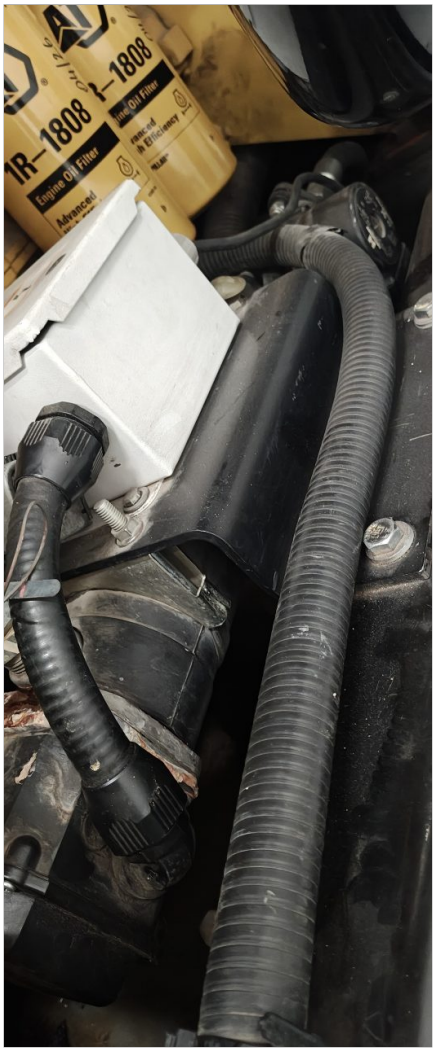
Imagen 1

Se recomienda realizar el recorrido del calentador del agua de camisas el cual presenta una fuga mínima de refrigerante, la causa de la fuga es simplemente por desgaste del material.
Se deberá extraer el conjunto del calentador de agua de camisas y llevarlo al taller de Tecnimotors para realizar el recorrido del mismo

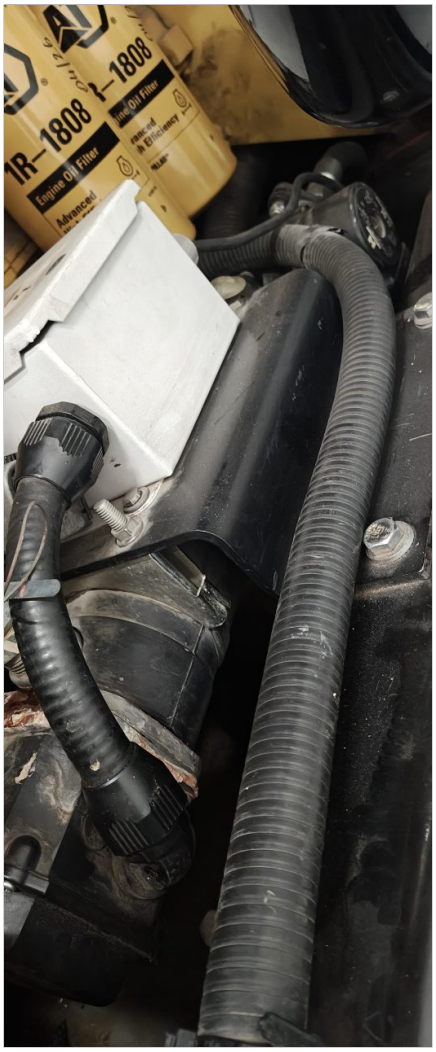
Imagen 2

Calentador de agua de camisas
