TECNIMOTORS
Power System

# Informe de Servicio

| **Trabajo** | Mantenimiento Correctivo | **Fecha intervención** | 12/11/2026 |

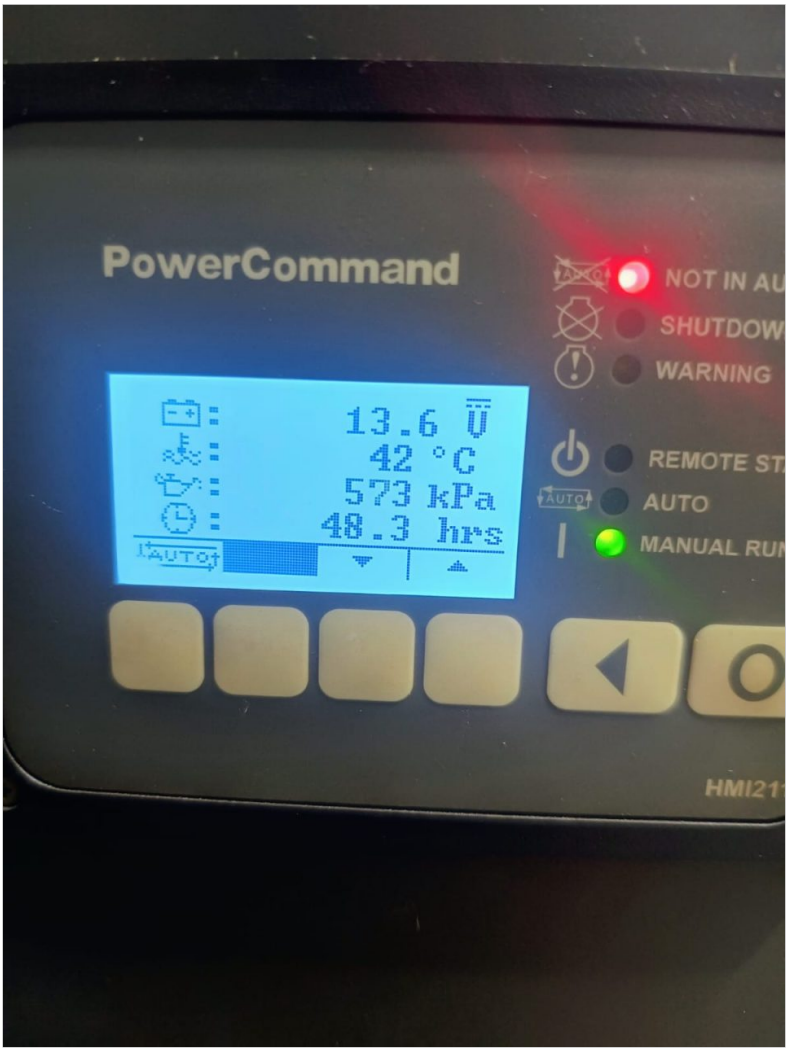
**Imagen 8**

PowerCommand
NOT IN AU
SHUTDOW
WARNING
13.6 V
42 °C
573 kPa
48.3 hrs
AUTO
REMOTE ST
AUTO
MANUAL RU
HMI21
