TECNIMOTORS
Power System

Informe de Servicio

Nr OT	7-0164	**Fecha Informe**	17/11/2026
Cliente	PEDRO KUHN		
Modelo	CLAAS 570 - C13	**Componentes**	COSECHADORA - MOTOR C13
Atención	PEDRO	**Serie**	LGK13498
Serie Componente	LGK13498	**Teléfono**	n/a
Equipo nº / Nombre de la embarcación	n/a	**Horas componente**	4228.5
Trabajo	REEMPLAZO DE INYECTORES, PRUEBA.	**Fecha intervención**	17/11/2026
Informe nº	n/a

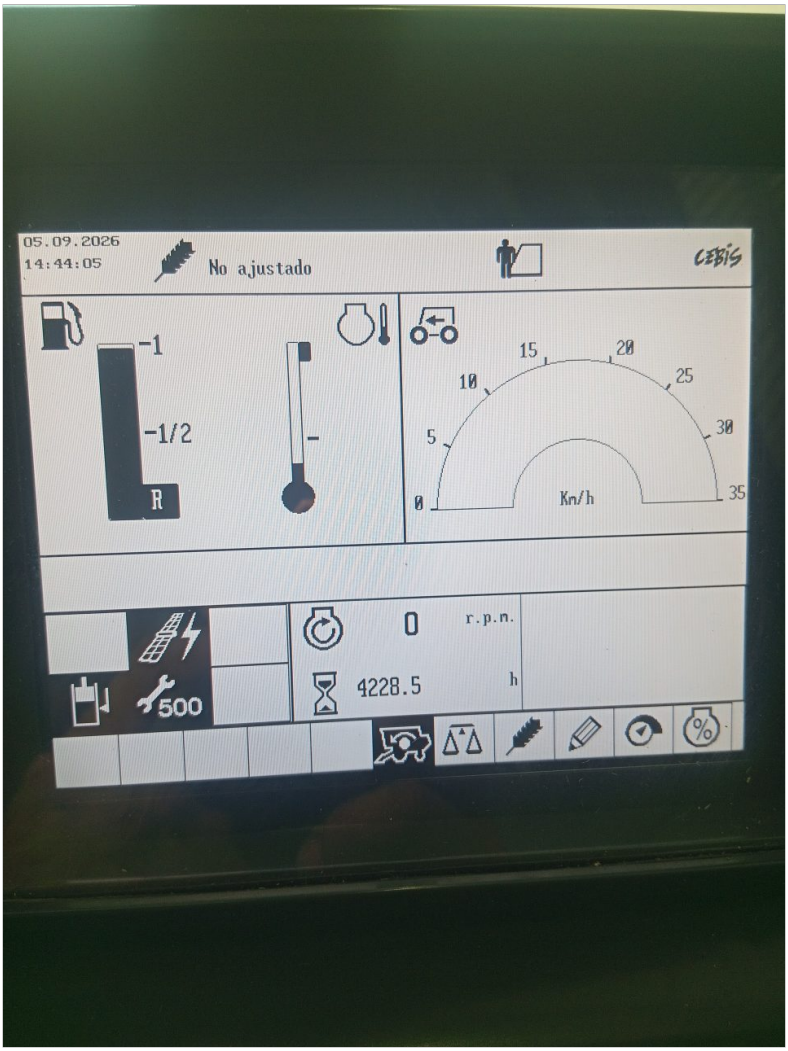
Cat Electronic Technician 2024A v1.1 - Calibración del ajuste del inyector
Archivo (F) Ver Diagnóstico Información Servicio Utilidades Ayuda (H)
Inyector
Número de serie
Inyector 1 5E0101370298 0
Inyector 2 5E0101371184 0
Inyector 3 5E0101371083 0
Inyector 4 5E0101366796 0
Inyector 5 5E010137138A 0
Inyector 6 5E0101371691 0
Atención
El ajuste de inyector se ha programado satisfactoriamente.
No mostrar este mensaje en el futuro.(D)
OK
Cambiar
Cambio(E)
Funcionando...
C13 CLAAS ENTRE RIO
Cat Electronic Technic...
IND C13 (0XX00000)

Se comienza retirando la tapa de válvulas y los balancines. Se extraen los 6 inyectores originales y se instalan 6 inyectores reacondicionados.
Se colocan los balancines y se realiza la regulación de luz de válvulas y altura de inyectores.
Se conecta herramienta de diagnóstico ET y se reprograma el módulo ECM de motor; luego se realizan las calibraciones correspondientes de inyectores y sincronismo.
Se da marcha y se controlan los parámetros de funcionamiento.
Se lleva a campo y se realiza prueba con fuerza, en la cual no se observa fallo alguno.
El equipo queda operativo para su trabajo.
