Nr OT	7-0062	Fecha Informe	14/04/2026
Cliente	COMUNA DE LANTERI		
Modelo	120H	Componentes	VARIOS
Atención	AGRETTI YULIAN	Serie	5HM01388
Serie Componente	5HM	Teléfono	3482-333048
Equipo nº	1	Horas componente	19045
Trabajo	REPARACIONES VARIAS . INFORME FINAL	Fecha intervención	14/04/2026
Informe nº	3

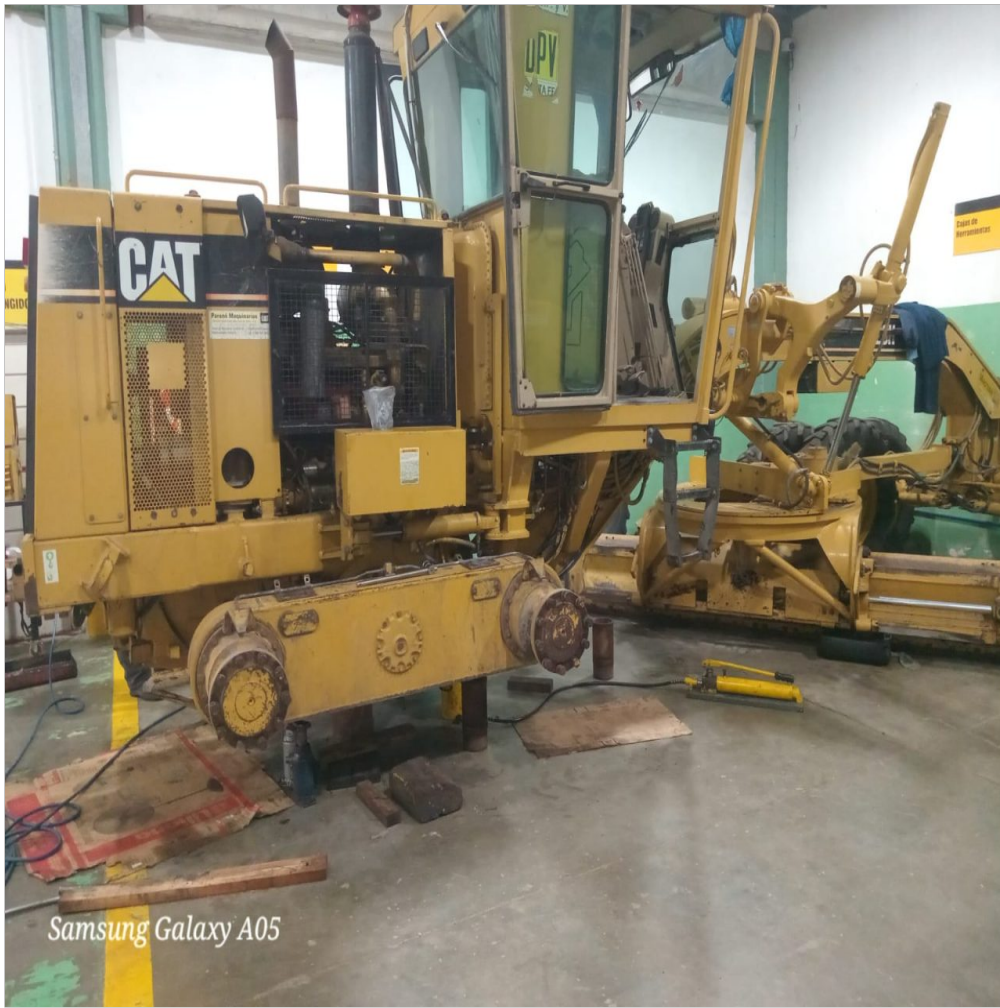
Imagen 29

tandem

- Control en rodillos de empuje y camones de árbol de levas .
- Reemplazo de sellos duo cone HDDF de tándem(falta ajuste y fuga aceite).
- Control y ajuste con laines de ajuste en rodamientos de mando final (ambos lados)
