Nr OT	7-0074	Fecha Informe	18/04/2026
Cliente	EILERS ARGENTINA		
Modelo	MAN D2676 LE431	Componentes	MOTOR PROPULSION ESTRIBOR
Atención	OSCAR CASADELLA	Serie	510 4490 071 4486
Serie Componente	-	Teléfono	+54 9 11 3333 7273
Equipo nº	EZEQUIEL MB	Horas componente	6326
Trabajo	SERVICE	Fecha intervención	13/04/2026
Informe nº	1

Solicitud del cliente

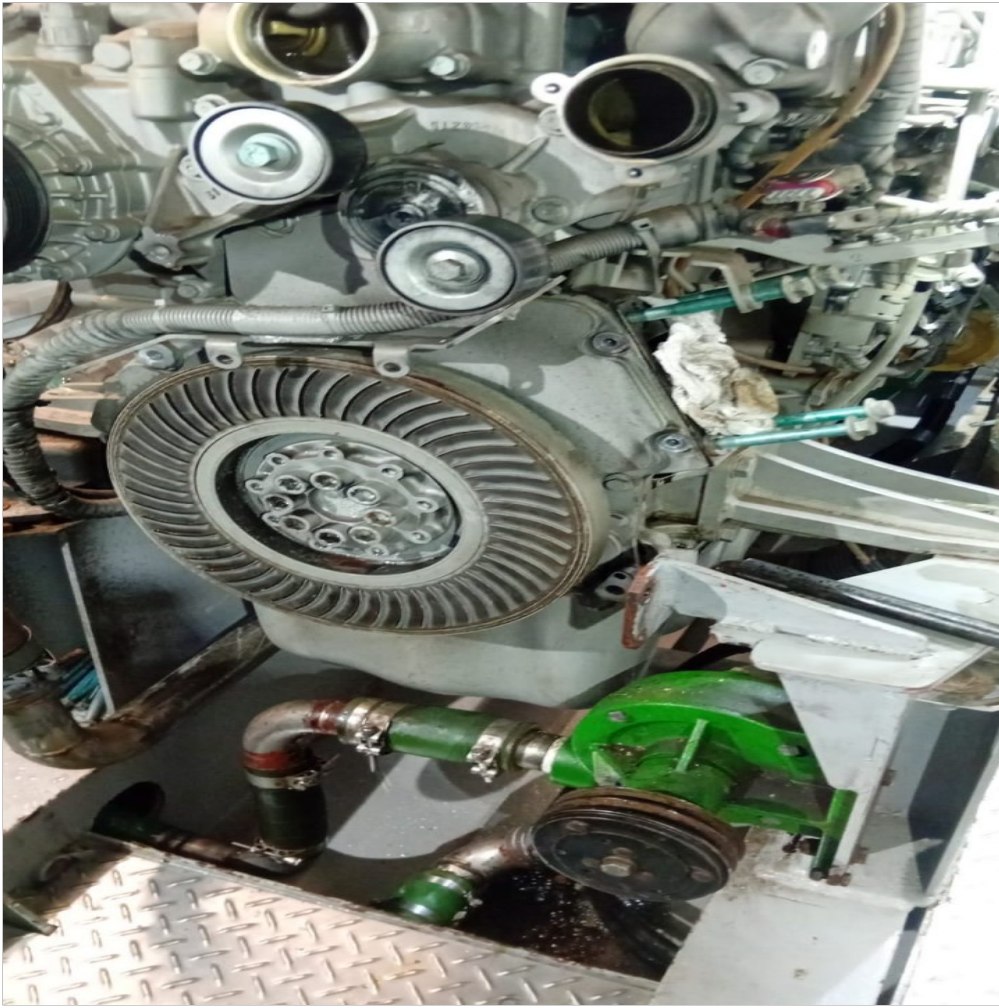
Imagen 9

prueba y ajuste de valvulas motor

- Se reemplazo agua refrigerante .
- Se realizo prueba y ajuste de válvulas motor .
- Reemplazo de ánodos en sistema de entrada de agua de mar .
- Puesta en marcha y prueba de motor con carga durante 6 hs , observando que la presión de sistema de liquido refrigerante de baja estando a plena carga , por este motivo se reemplazaron las tapas de tanque compensador colocando unas de las misma marca y modelo .
- Se realiza prueba en los motores , subsanado la fuga quedando en la presión deseada según manual de servicio .
