Nr OT	7-0074	Fecha Informe	14/04/2026
Cliente	EILERS ARGENTINA		
Modelo	MAN D2676 LE431	Componentes	MOTOR PROPULSION BABOR
Atención	OSCAR CASADELLA	Serie	510 4490 143 4486
Serie Componente	-	Teléfono	+54 9 11 3333 7273
Equipo nº	EZEQUIEL MB	Horas componente	6316
Trabajo	SERVICE	Fecha intervención	14/04/2026
Informe nº	2

Solicitud del cliente

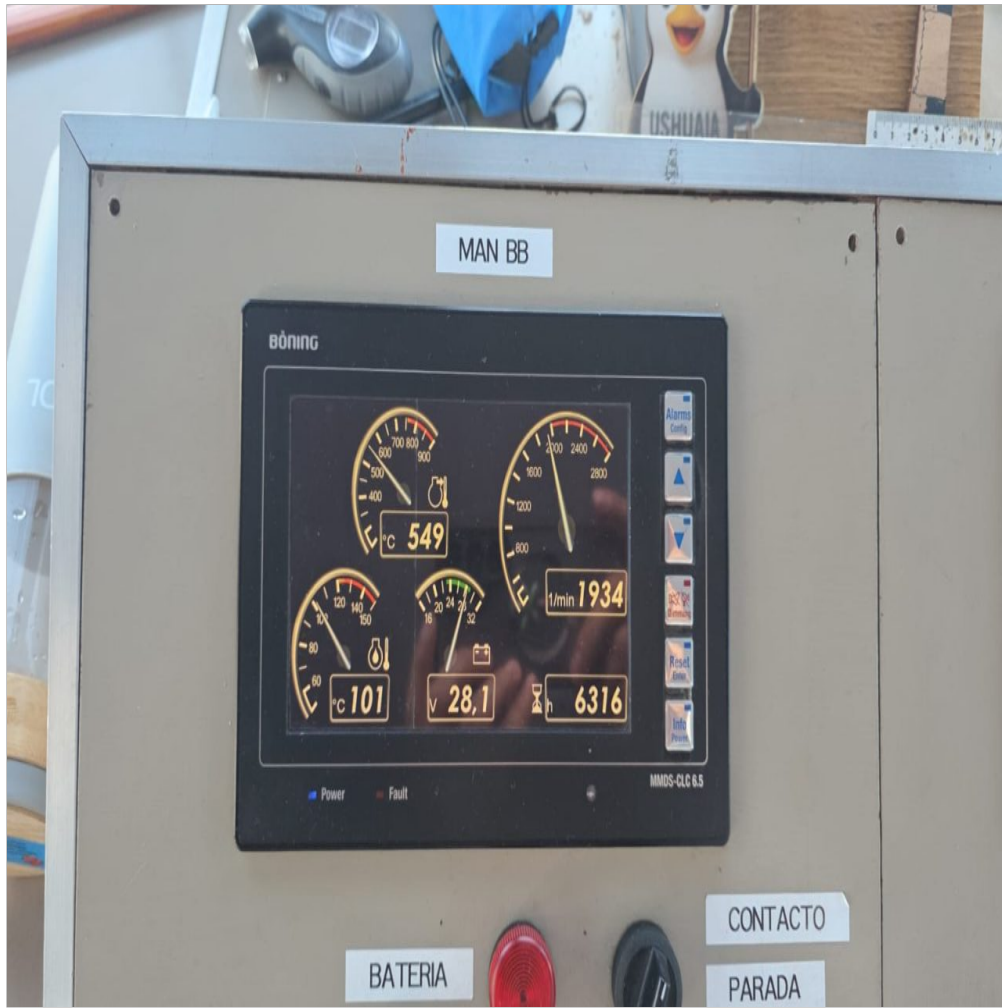
Imagen 8

fuga de aceite por mando de bomba alta presion combustible

- En la base del filtro de aceite motor se corrige una fuga de aceite , se reemplazo sello o*ring de tapa plástica de filtro.
- Se extrae mando de bomba de inyección por encontrarse con fuga de aceite .

- Se desarmo para control bomba de agua de mar , estando todos los componentes internos en buen estado , se limpiaron las piezas y se volvió armar .
- Se corrigió fuga de aceite por junta de mando de bomba
