Nr OT	.	Fecha Informe	22/05/2026
Cliente	PUERTO LAS PALMAS		
Modelo	C13	Componentes	MOTOR
Atención	CABALLERO LUIS	Serie	LGK19887
Serie Componente	LGK19887	Teléfono	n/a
Equipo nº	.	Horas componente	7518
Trabajo	DIAGNOSTICO/REPARACION	Fecha intervención	22/04/2026
Informe nº	n/a

Comentarios del proceso de reparación

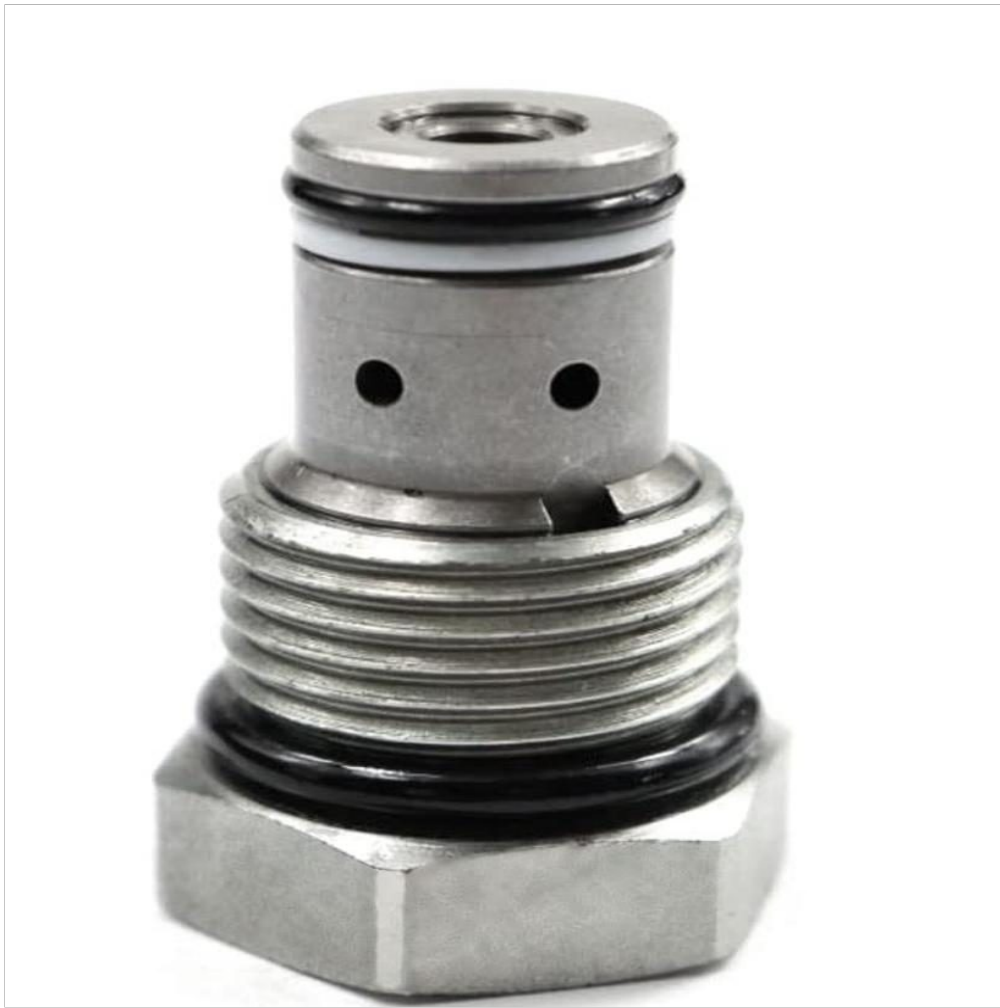
Imagen 1

Se conecta herramienta de diagnostico , encontrando falla activa 245.5 alta presión de combustible .

El parámetro normal es de 580 a 670 kpa aprox , el equipo estaba por arriba de los 760 kpa .

Se controla sistema de combustible , encontrando trabada la válvula de retorno en la base del filtro de gasoil.

Se limpio y destrabo la válvula , volviendo a poner en marcha probando la presión deseada con la real en la galería de combustible .

se logra dejar la presión en las especificaciones

reemplazar válvula de alivio de combustible.
