| <b>Modelo</b> | Cat 3306 | <b>Componentes</b> | Genset |
| <b>Trabajo</b> | Subsanación de pérdida de aceite y chequeo de alarma | <b>Fecha intervención</b> | 13/07/2026 |
| <b>Informe nº</b> | 1 | | |

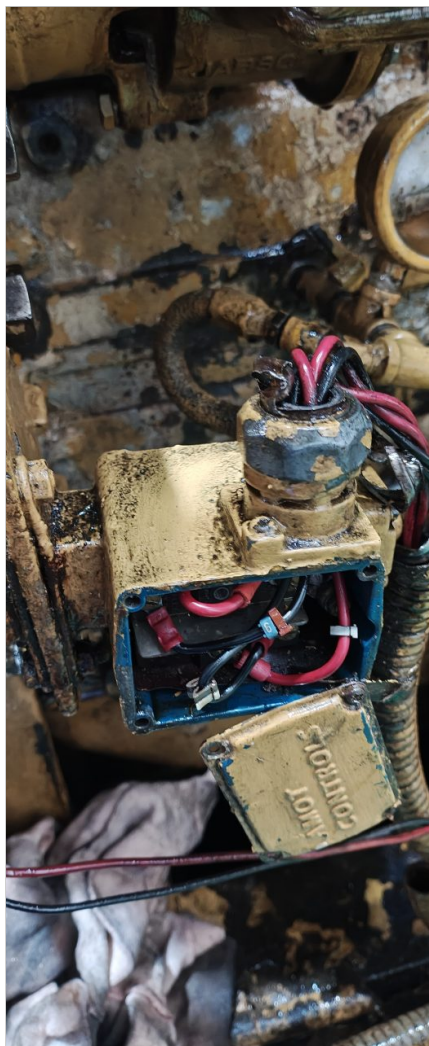
**Imagen 1**

Luego de poner el equipo en marcha se realiza prueba de parada por baja presión de aceite, la cual se encuentra fuera de funcionamiento ya que el presostato no cambia de estado al ejercer presión sobre el, por lo que se deberá realizar el reemplazo del sensor.

*Presostato dañado y en mal estado*

Se recomienda realizar el reemplazo del presostato para lograr el correcto funcionamiento de la alarma.
