| <b>Nr OT</b> | 7-0117 | <b>Fecha Informe</b> | 29/07/2026 |
| <b>Modelo</b> | CAT 320 NEW GENERATION | <b>Componentes</b> | EXCAVADORA |
| <b>Trabajo</b> | SERVICIO 1000HS | <b>Fecha intervención</b> | 27/07/2026 |

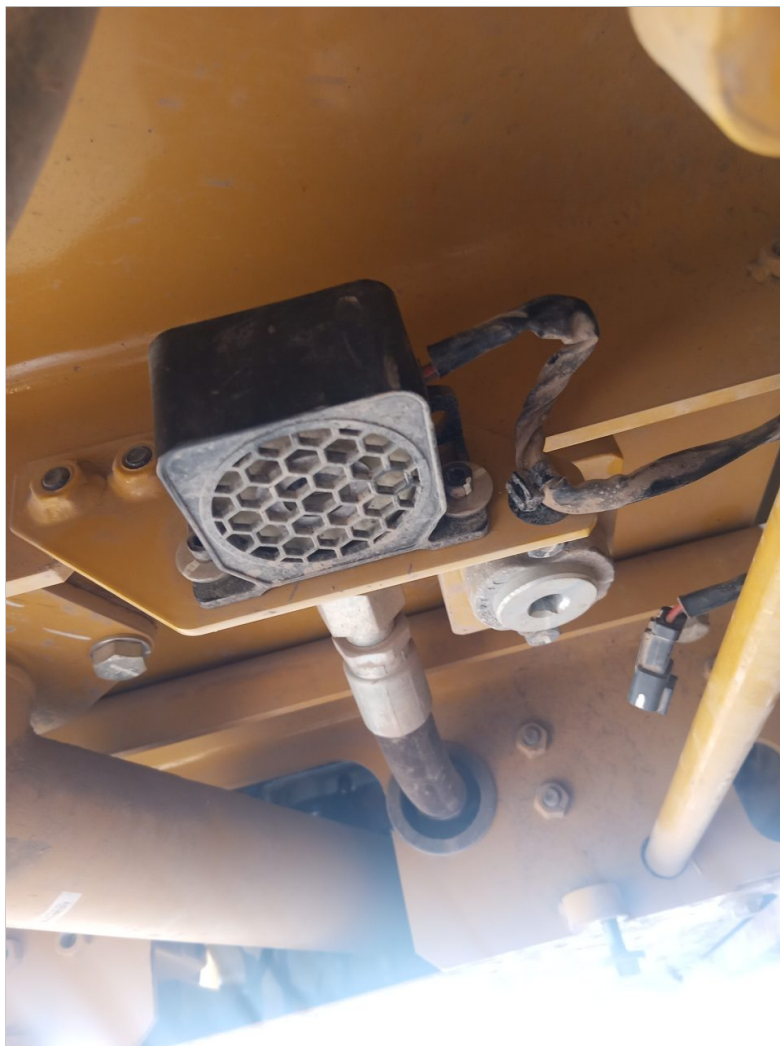
**Imagen 9**

Se testea alarma desplazamiento la cual se encuentra quemada.

*ALARMA QUEMADA*

Es necesario reemplazar alarma de desplazamiento.
