| <b>Modelo</b> | Cat C7.1 | <b>Componentes</b> | Genset |
| <b>Equipo nº / Nombre de la embarcación</b> | Nº4 | <b>Horas componente</b> | 34436 |
| <b>Trabajo</b> | Prueba de protecciones | <b>Fecha intervención</b> | 03/08/2026 |

El cliente solicita asistencia tecnica para realizar la prueba de las protecciones por Alta temperatura de agua refrigerante, Baja presion de aceite de motor, y Sobre velocidad de su equipo

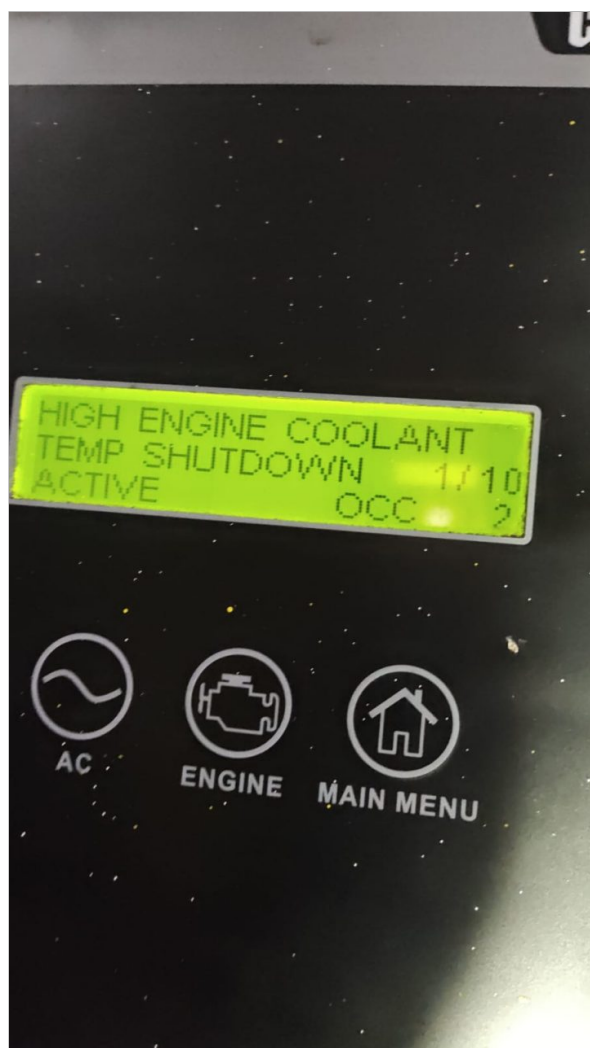
**Imagen 1**

Una vez establecida la conexion con el equipo se procede a ponerlo en marcha, luego de tener en marcha el equipo se comienza por realizar el cambio en la configuracion de parametro de la alta temperatura de agua refrigerante, colocandola por debajo de la temperatura de trabajo del motor para asi forzar la proteccion, funcionando perfectamente.

*Proteccion por alta temperatura*
