| <b>Modelo</b> | Cat C7.1 | <b>Componentes</b> | Genset |
| <b>Equipo nº / Nombre de la embarcación</b> | Nº3 | <b>Horas componente</b> | 34543 |
| <b>Trabajo</b> | Prueba de protecciones | <b>Fecha intervención</b> | 03/08/2026 |

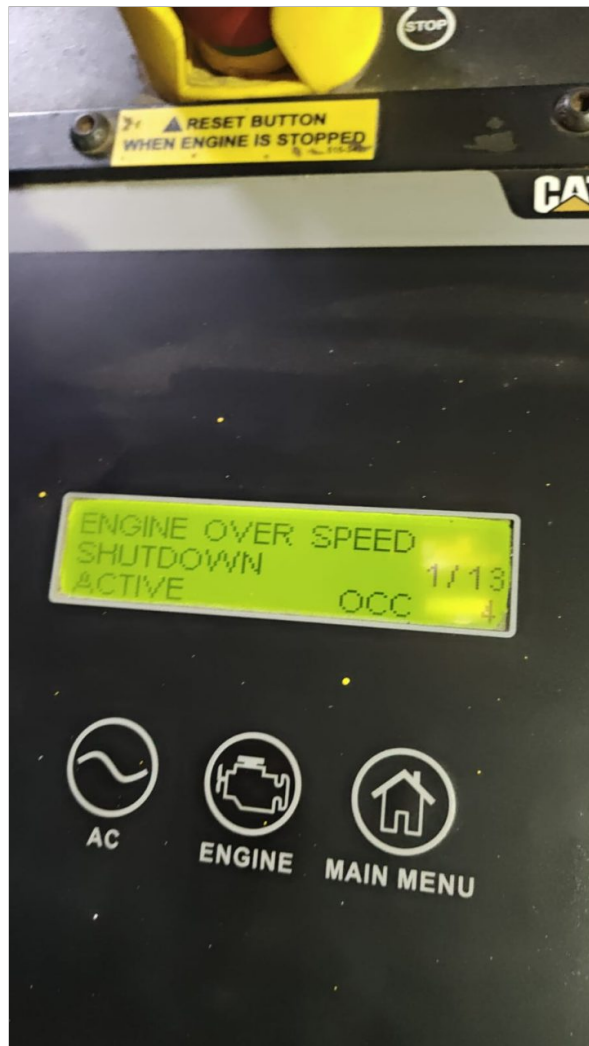
**Imagen 1**

*Proteccion por sobre velocidad*

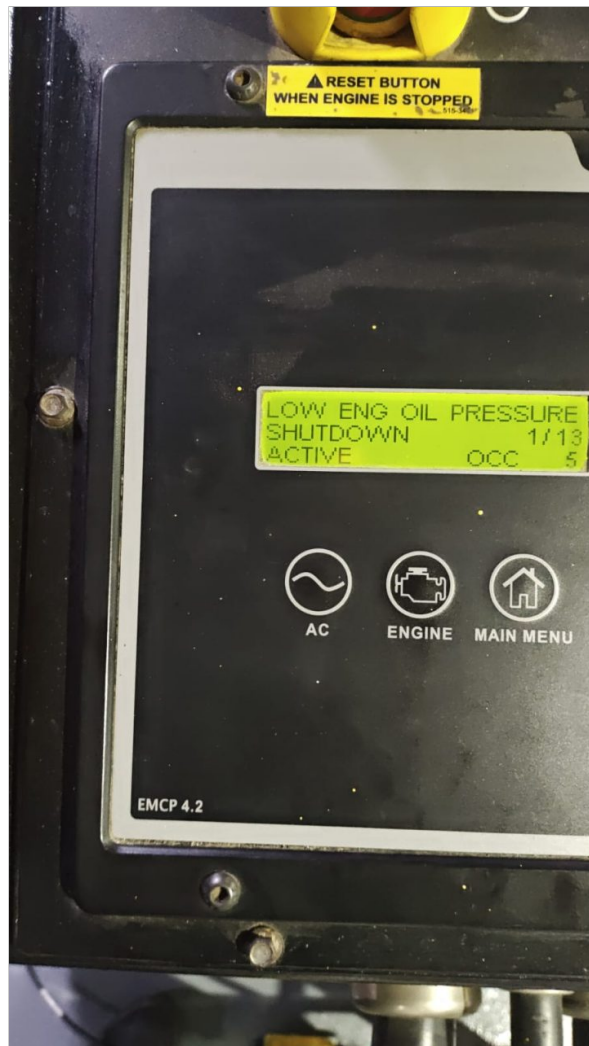
**Imagen 2**

*Proteccion por baja presion de aceite*

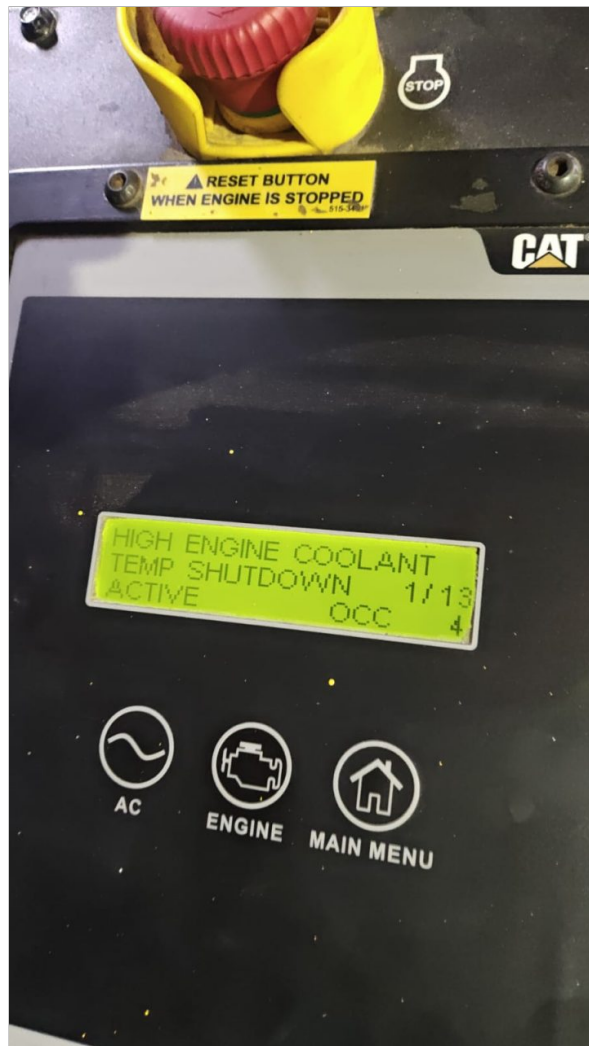
**Imagen 3**

*Proteccion por alta temperatura*

Se comienza realizando la conexion con el equipo mediante la interfaz Caterpillar. Una vez establecida la conexion con el equipo se procede a ponerlo en marcha, luego de tener en marcha el equipo se comienza por realizar el cambio en la configuracion de parametro de la alta temperatura de agua refrigerante, colocandola por debajo de la temperatura de trabajo del motor para asi forzar la proteccion, funcionando perfectamente. Luego se prosiguió con la proteccion por baja presion de aceite, en la cual se continuo con el mismo procedimiento, funcionando la proteccion perfectamente. Por ultimo se realizo la configuracion del umbral de la proteccion por sobre velocidad del equipo, colocandola por debajo del umbral de funcionamiento del equipo, funcionando la proteccion perfectamente
